# Formular de evaluare a condițiilor de accesibilitate a clădirilor publice

| Categorii | Indicatori | Date colectate |
|---|---|---|
| Localitate, raion: | Chiscareni (Singerei) | |
| Instituția: | Casa de Cultură | |

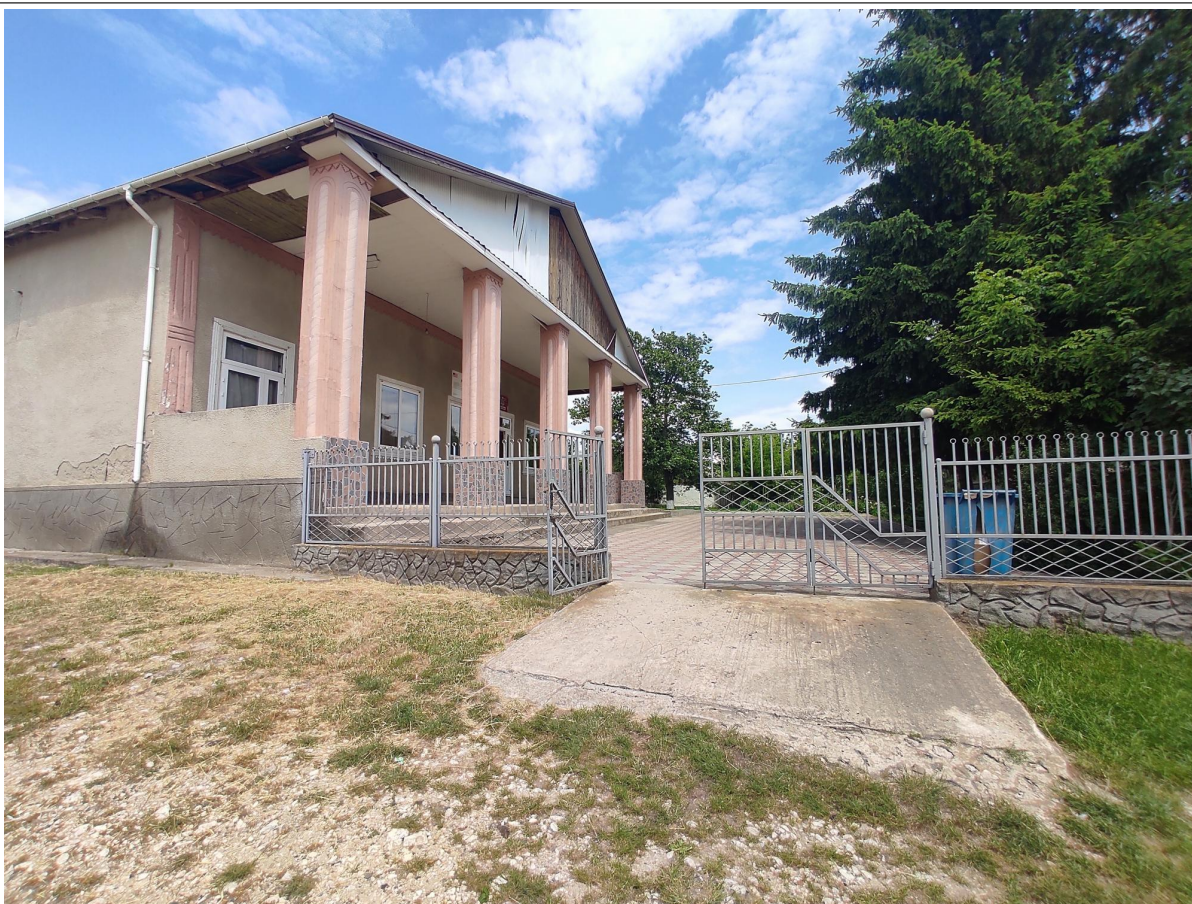
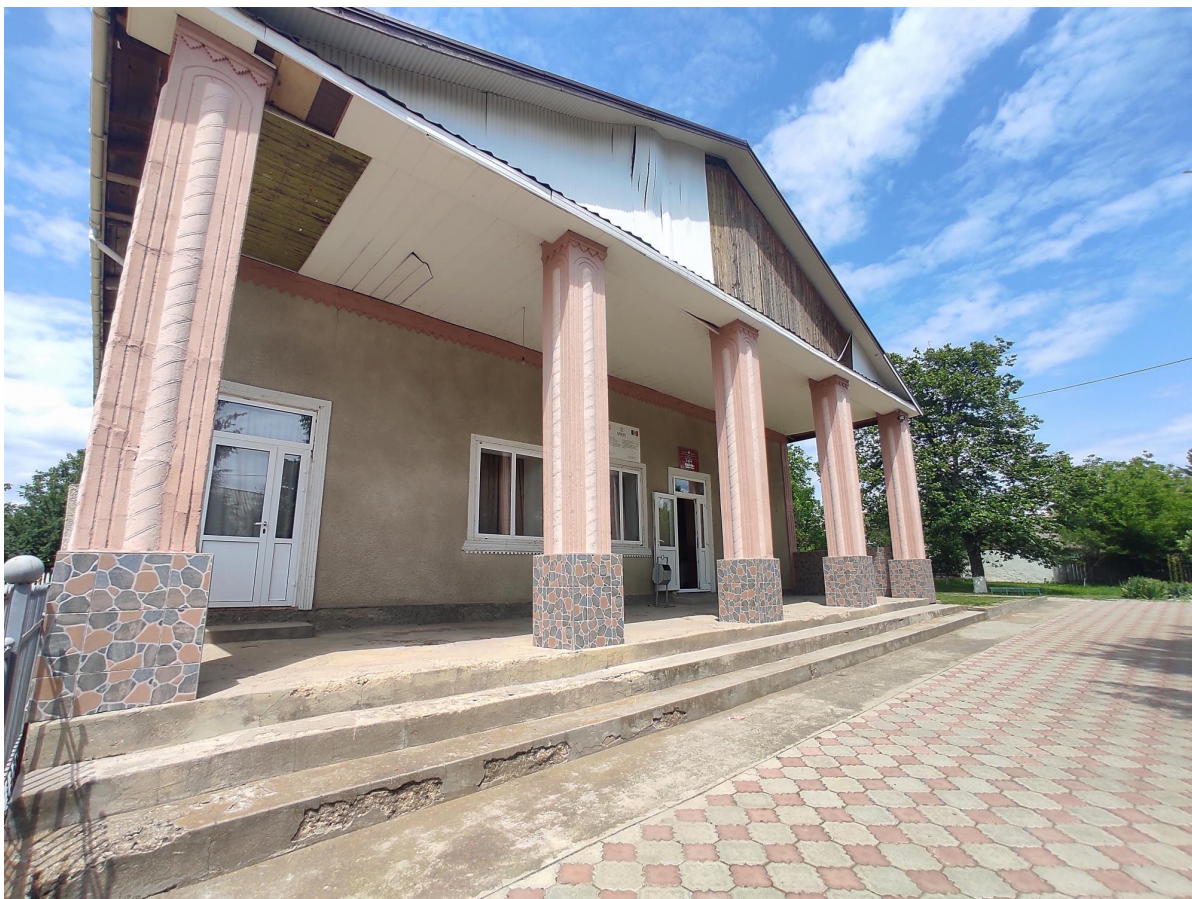
## Galerie - Căi de acces către clădire

| Tip înveliș: | Asfalt + Pavaj |
| Drumurile/Căile de acces sunt: | Calitative |
| Nivel: | Înclinat în urcuș |

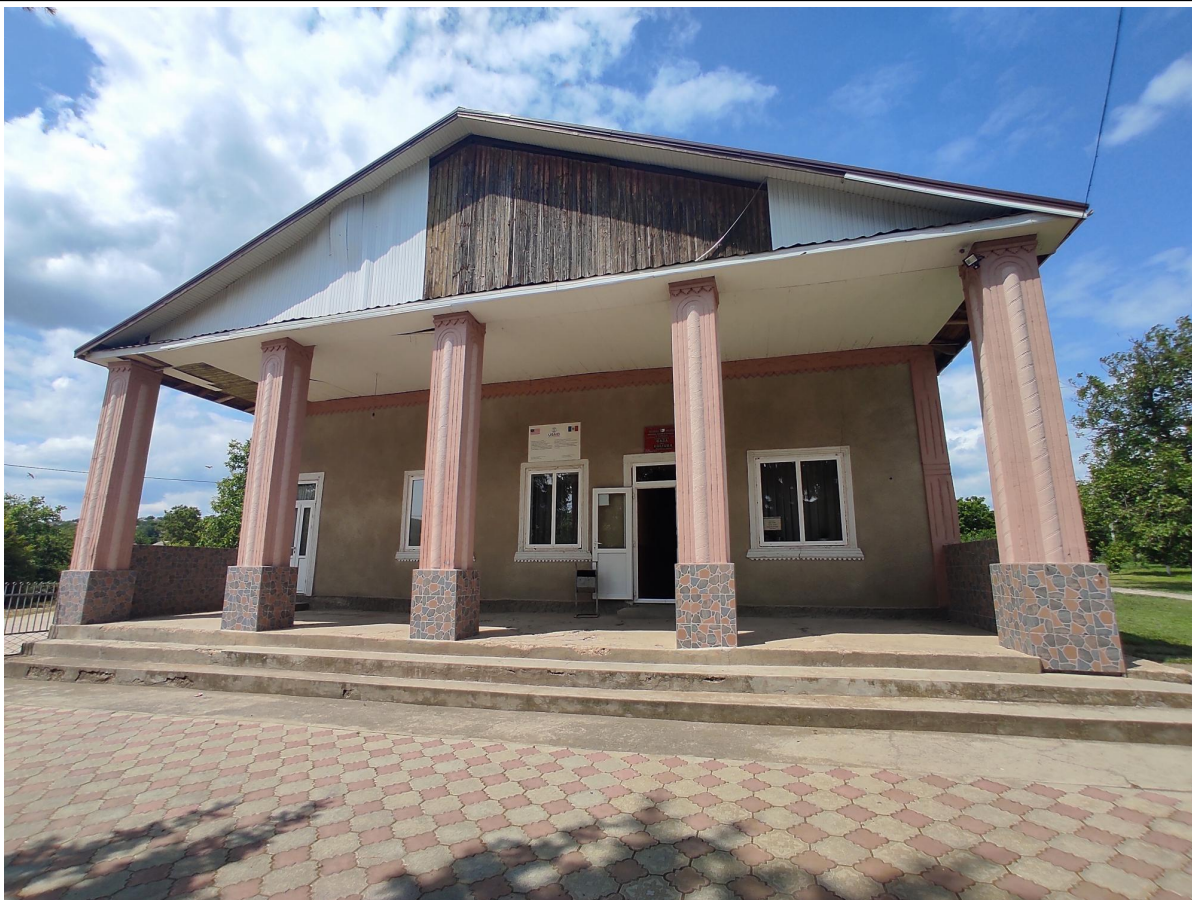
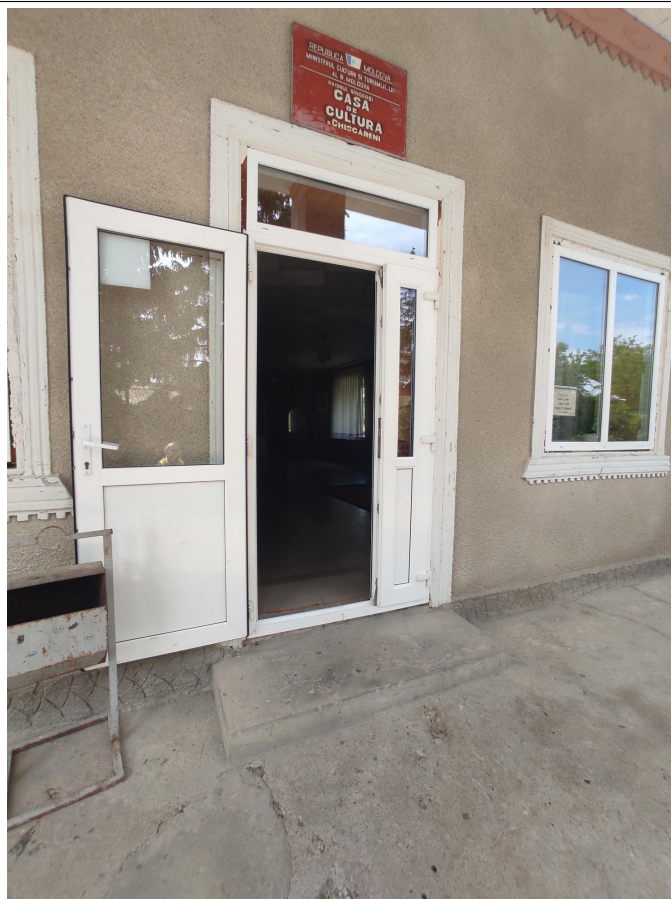
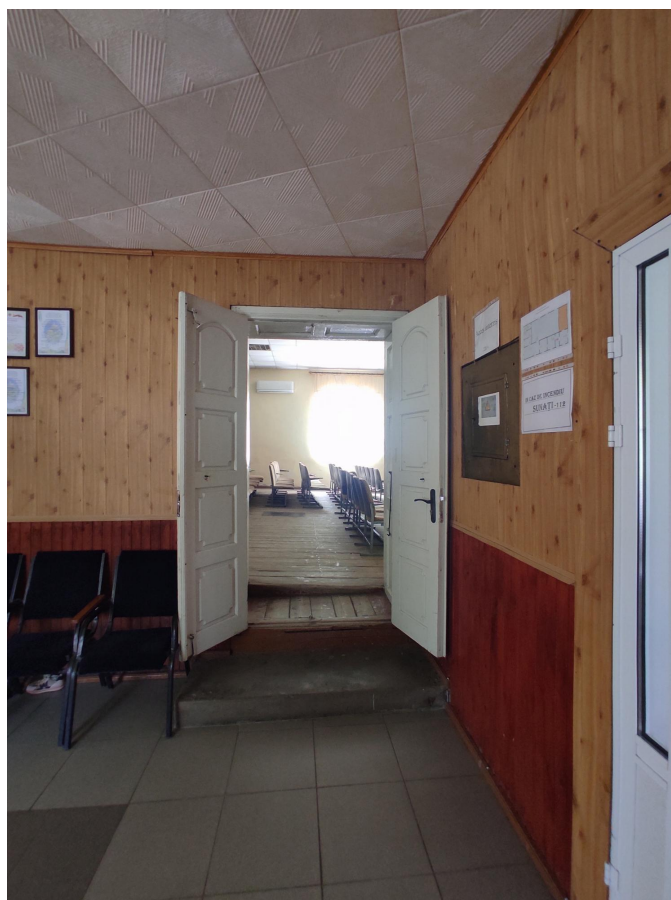
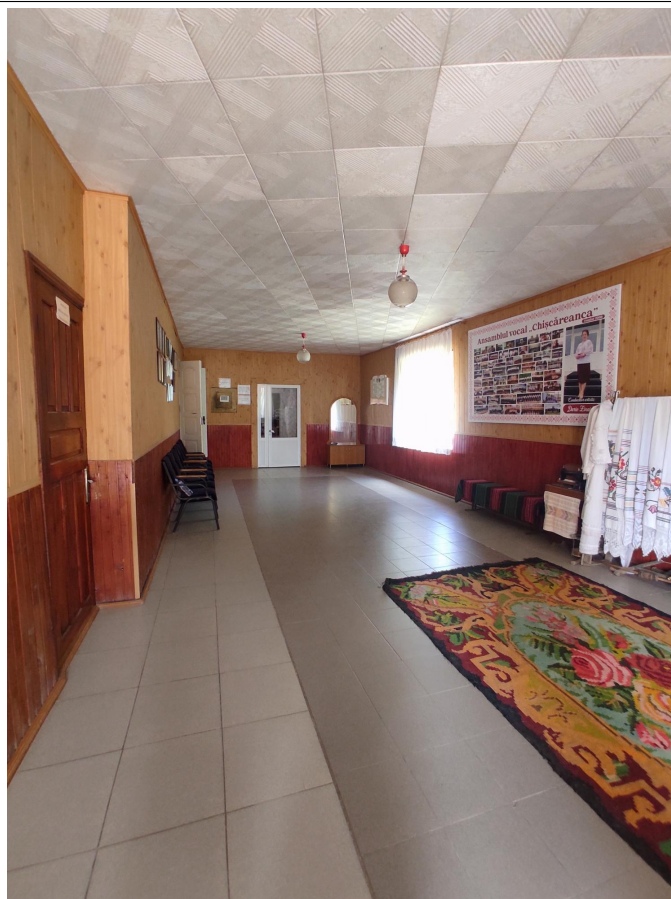
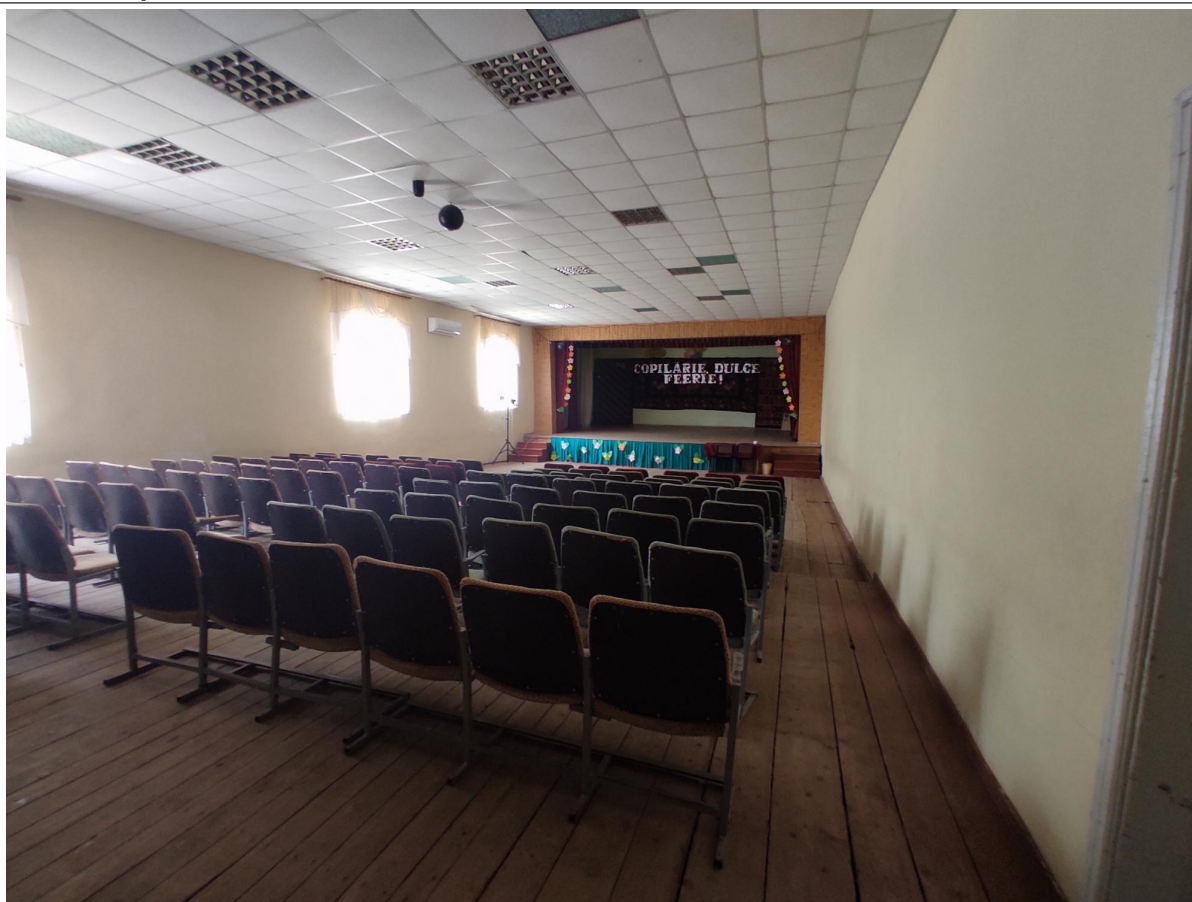
**Galerie - Intrare în clădire**

| Categorii | Indicatori | Date colectate |
|---|---|---|
| | La intrare sunt trepte: | Da, 3 trepte , Înălțime totală a treptelor/scărilor (cm)21 cm |
| | Înălțimea pragului ușii (de la nivelul solului până la nivelul superior al pragului): | 59 cm<br>Standard: Se aplica regula de 1:12 |
| | Dacă există trepte, sunt semnalate treptele cu elemente contrastante și/sau tactile: | Nu<br>Standard: prima și ultima treaptă trebuie semnalate în culori contrastante |

| Dimensiuni ușă de intrare: | Dublă: 73 cm + 35 cm<br>Standard: lumina ușii duble trebuie să fie de minim 90 cm<br>Ușa mică din cea dublă se deschide |
| Prag ușă de intrare: | Prag exterior și interior cu înălțimile: 17 + 13 cm<br>Standard: pragul trebuie să fie de maxim 2 cm |
