# Formular de evaluare a condițiilor de accesibilitate a clădirilor publice

| Categorii | Indicatori | Date colectate |
|---|---|---|
| Localitate, raion: | Unchitesti (Floresti) | |
| Instituția: | BESV-18/23 (Căminul cultural) | |

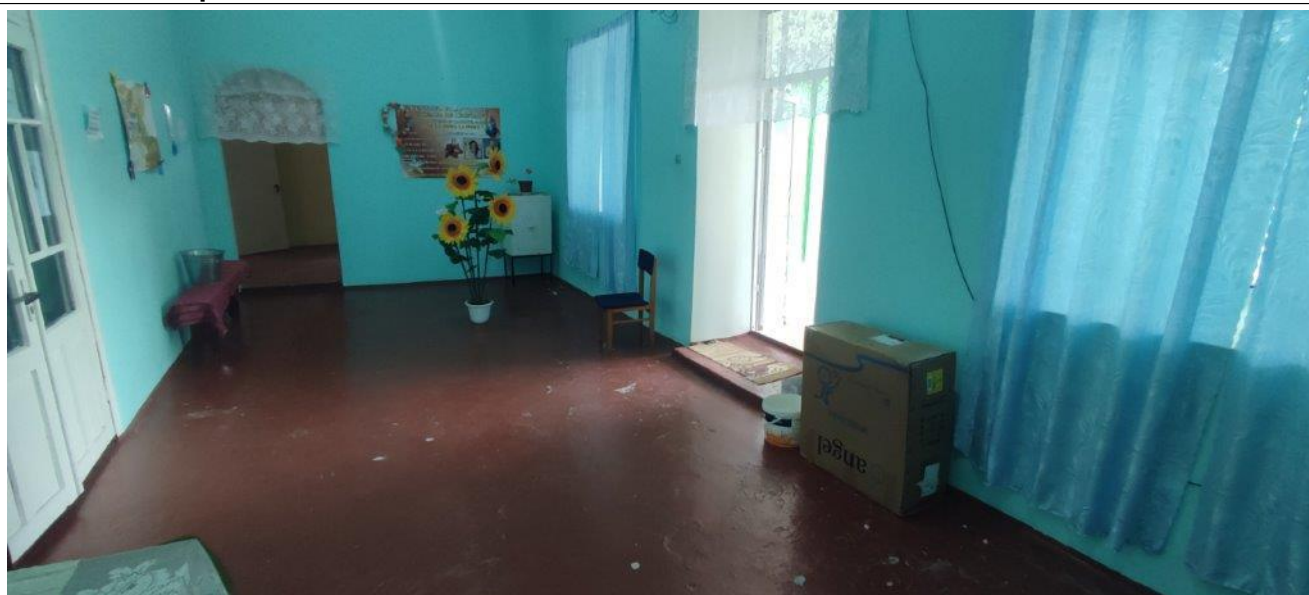
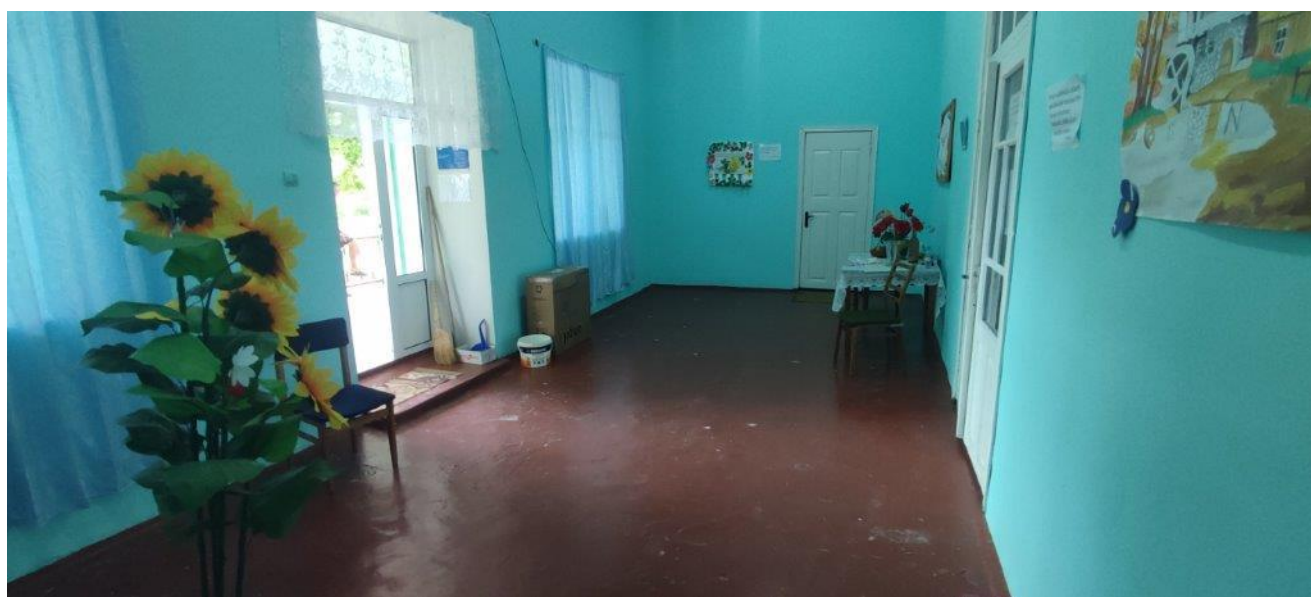
**Galerie - Sala de prestare a serviciului**

| Trepte: | Da, 7 trepte , înălțimea: 7 cm |
| Culori contrastante pentru trepte: | Nu<br>Standard: prima și ultima treaptă trebuie semnalate în culori contrastante |
| Culori contrastante pentru sală: | Da<br>Standard: este o diferență de culoare contrastantă (culori închise / culori deschise) între perete și podea |
