# Formular de evaluare a condițiilor de accesibilitate a clădirilor publice

Data: 03-07-2025

Echipa de evaluare: AO VIVERE, Monitor de accesibilitate

| Categorii | Indicatori | Date colectate |
|---|---|---|
| Instituția: | BESV 16/22 (Casa de Cultura) | |

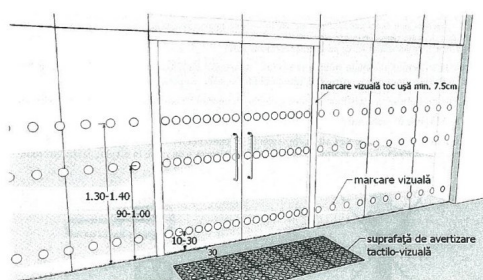
Fig. V.24. – Exemplu de conformare a suprafețelor vitrate în cadrul foi de ușă și realizarea contrastului vizual, atunci când ușa și suprafețele adiacente sunt vitrate
