# Formular de evaluare a condițiilor de accesibilitate a clădirilor publice

Data: **16-06-2025**

| Categorii | Indicatori | Date colectate |
|---|---|---|
| Instituția: | BESV-22/33(GRĂDINIȚA VICTORIA) | |

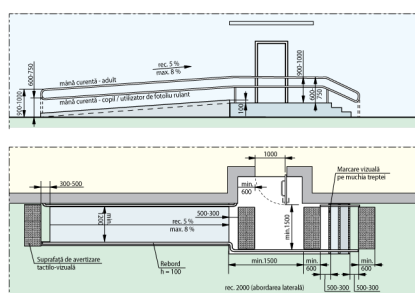
Fig. V.32.b Rampă de acces paralelă cu intrare în clădire

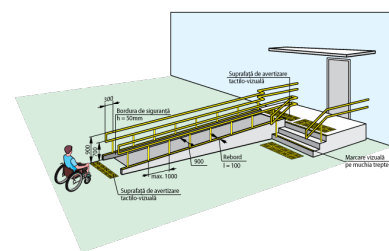
Fig. V.31.a Rampă de acces perpendiculară pe intrarea în clădire

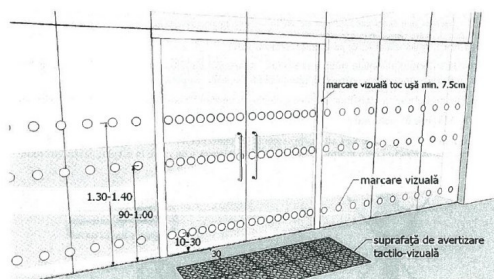
Fig. V.24. – Exemplu de conformare a suprafețelor vitrate în cadrul foii de ușă și realizarea contrastului vizual, atunci când ușa și suprafețele adiacente sunt vitrate

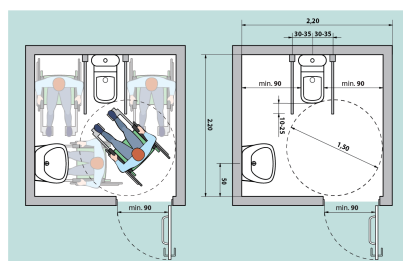
Fig. V42a Amenajarea unei cabine WC adaptate - tip A

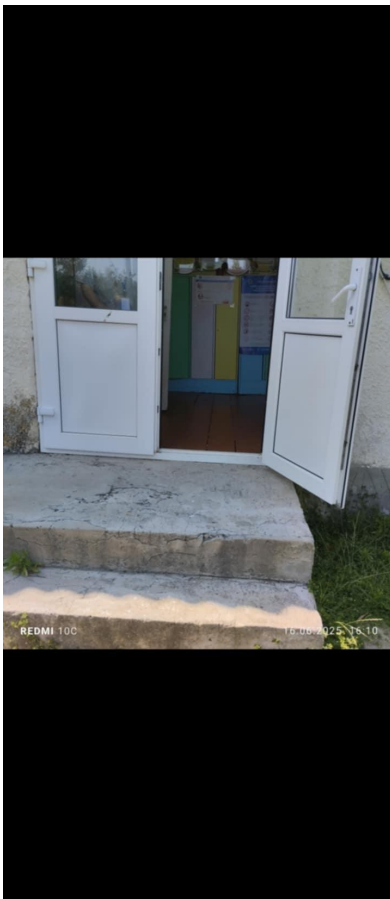
## Galerie - Intrare în clădire

| Intrarea în clădire este la nivelul solului: | Nu |
| La intrare sunt trepte: | Da, 2 trepte , Înălțime totală a treptelor/scărilor (cm)40 cm |
| Înălțimea pragului ușii (de la nivelul solului până la nivelul superior al pragului): | 39 cm<br>Standard: Se aplica regula de 1:12 |
| Dacă există trepte, sunt semnalate treptele cu elemente contrastante și/sau tactile: | Nu<br>Standard: prima și ultima treaptă trebuie semnalate în culori contrastante |
| Există rampă de acces: | Nu |

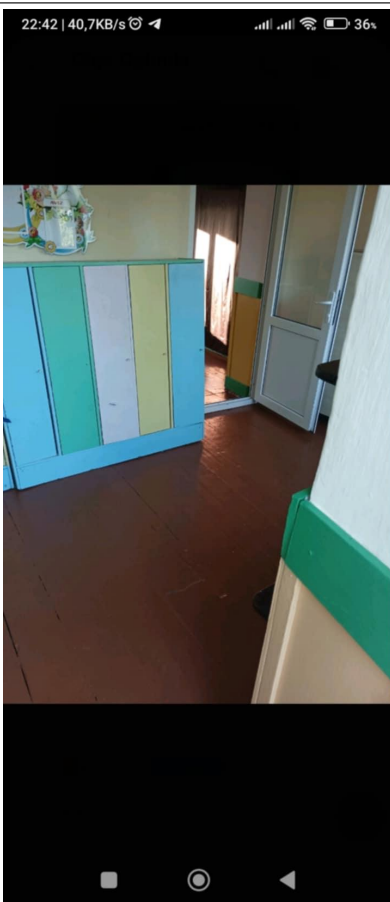
## Galerie - Coridoare

| Lățimea coridorului (în cel mai îngust loc) este peste 150 cm? | Da |
| Trepte: | Da , 1 trepte , înălțimea:20 cm |
| Dacă sunt trepte, este o rampă interioară: | Nu |
| Iluminare bună (lumină de zi și lumină artificială) pe hol și pe culoarele principale: | Parțial |

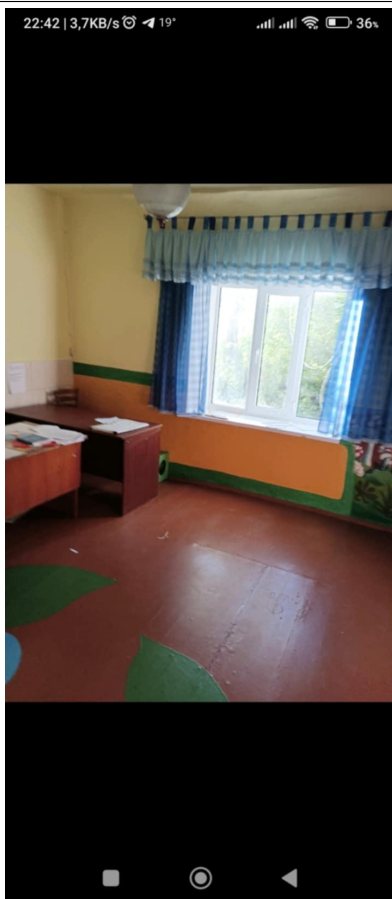
## Galerie - Sala de prestare a serviciului

| Trepte: | Da, 1 trepte , înălțimea:5 cm |
| Culori contrastante pentru trepte: | Nu<br><b>Standard: prima și ultima treaptă trebuie semnalate în culori contrastante</b> |

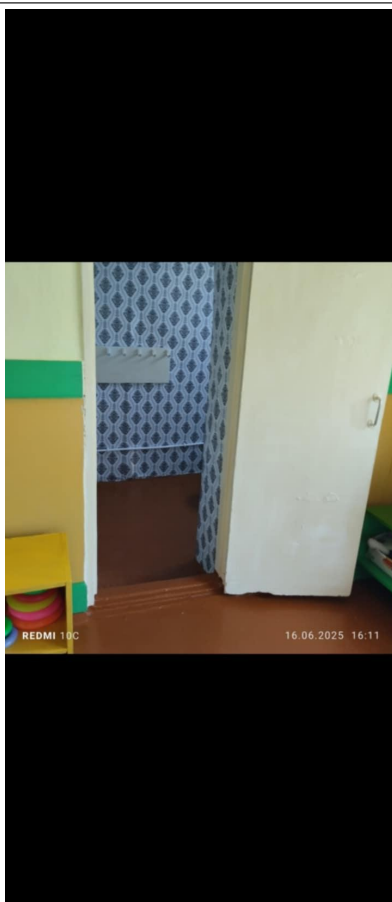
## Galerie - Grup sanitar

| Ușa de intrare WC interior, lățime: | 65 cm<br>Standard: ușa trebuie să fie de minim 90 cm |
| Prag ușă de intrare: | Prag cu înălțimea: 5 cm<br>Standard: maxim 2 cm |
| Dimensiuni grup sanitar: | 60 cm x 70 cm<br>Standard: minim 160 x 180 cm |
| Tipul vasului WC: | Vas wc turcesc |
| Lavoar/chiuveță: | Da , înălțimea de: 80 cm<br>Standard: h - 85 cm |
| Toaleta este echipată cu sistem/buton de alarmă: | Nu |
