# Formular de evaluare a condițiilor de accesibilitate a clădirilor publice

Data: 20-06-2025

Echipa de evaluare: GI PRO ȘTEFĂNEȘTI, Monitor de accesibilitate

| Categorii | Indicatori | Date colectate |
|---|---|---|
| Instituția: | BESV-37/25 (Oficiul stării civile) | |

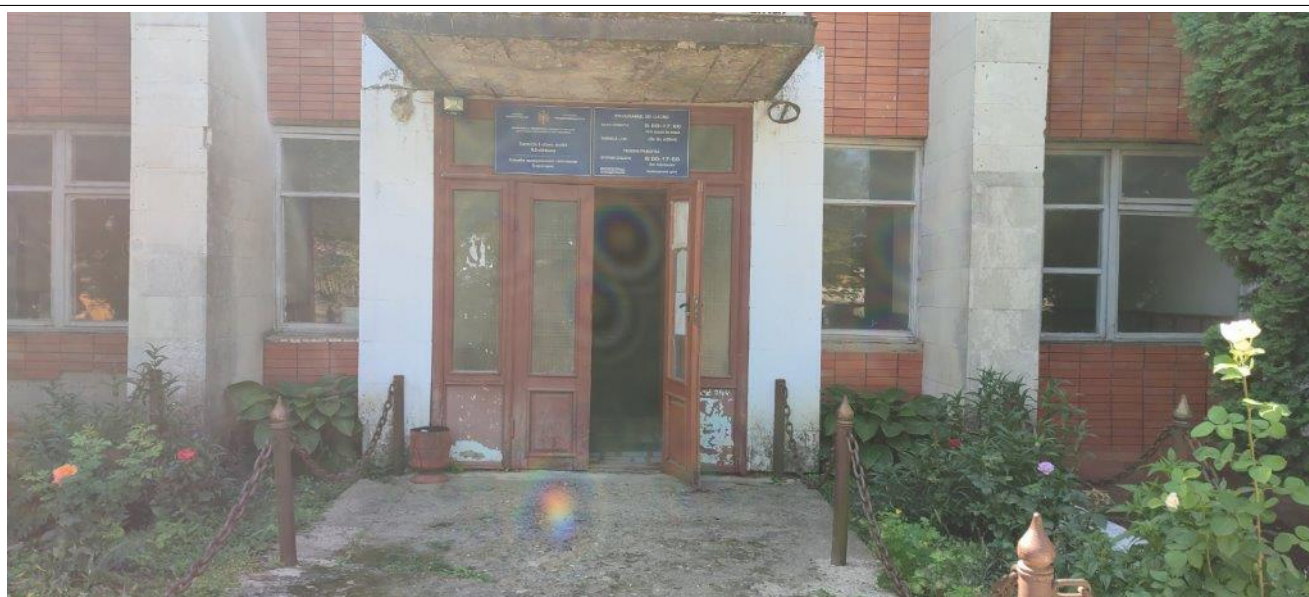
#### Galerie - Intrare în clădire

| Intrarea în clădire este la nivelul solului: | Da |
| Ușa se deschide în interior sau exterior: | Exterior |

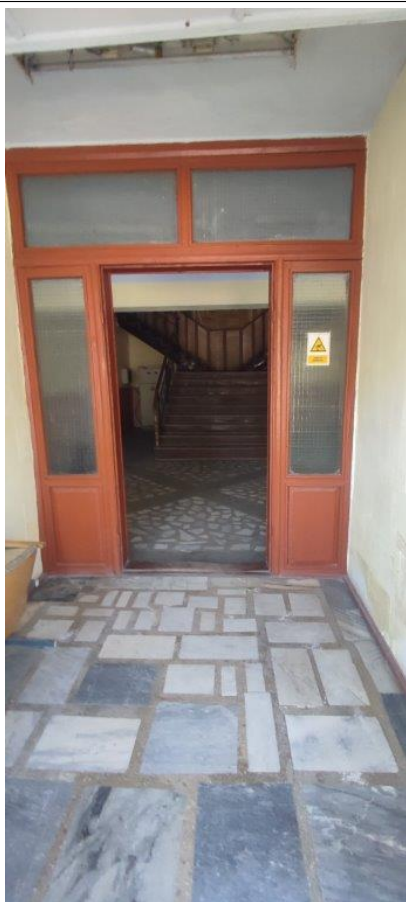
## Galerie - Uși

| Dimensiuni ușă de intrare: | Dublă: 55 cm + 53 cm<br>Standard: lumina ușii duble trebuie să fie de minim 90 cm<br>Ușa mică din cea dublă se deschide |
| Prag ușă de intrare: | Un prag cu înălțimea: 6 cm<br>Standard: pragul trebuie să fie de maxim 2 cm |
| Praguri de la ușile de interior: | Prag 1 cu înălțimea: 10 cm<br>Standard: pragul trebuie să fie de maxim 2 cm |
| Ușile de la intrare și din interiorul clădirii sunt dotate/marcate corespunzător cu semne contrastante: | Nu<br>Standard: este o diferență de culoare contrastantă (culori închise / culori deschise) între perete și podea |

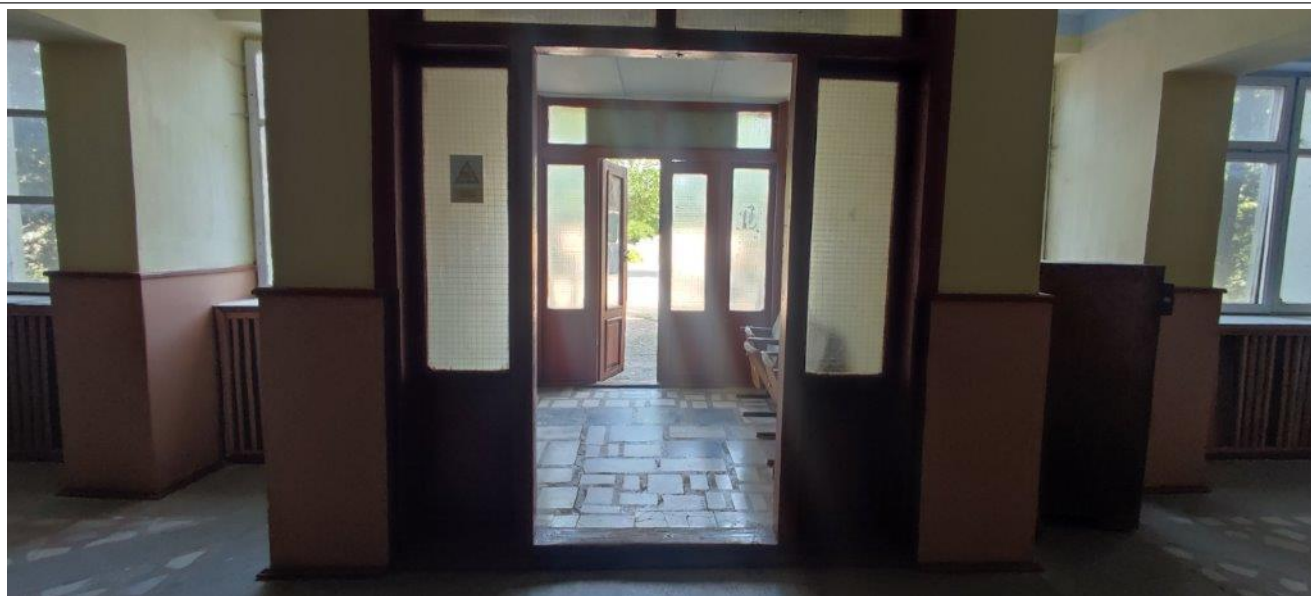
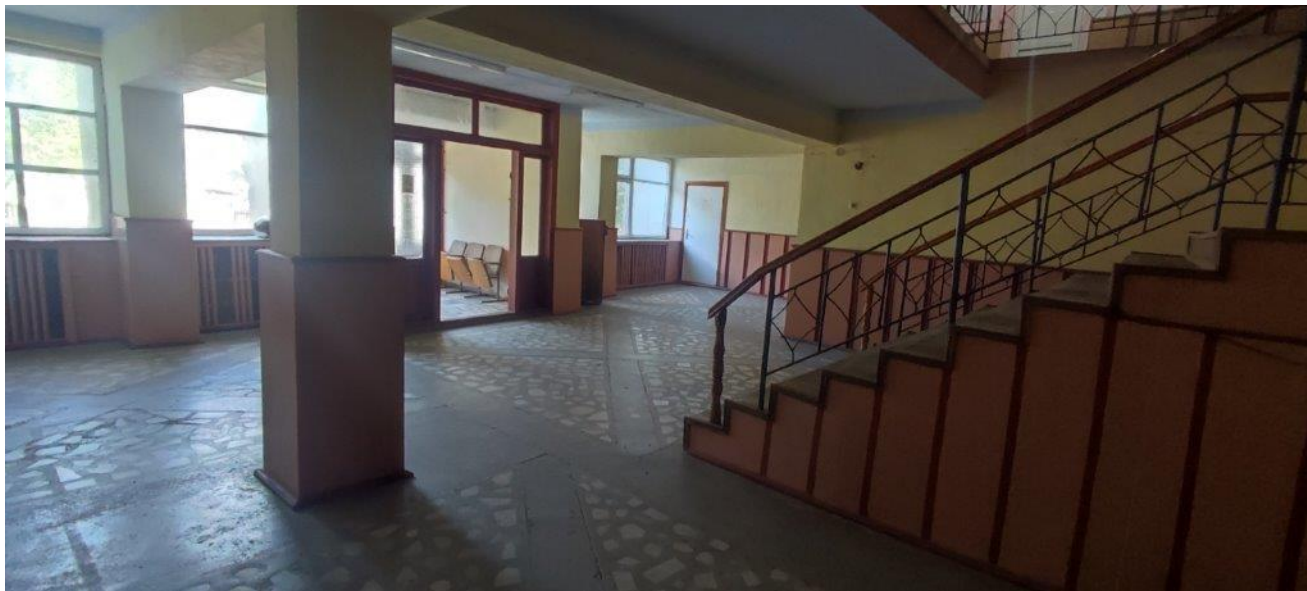
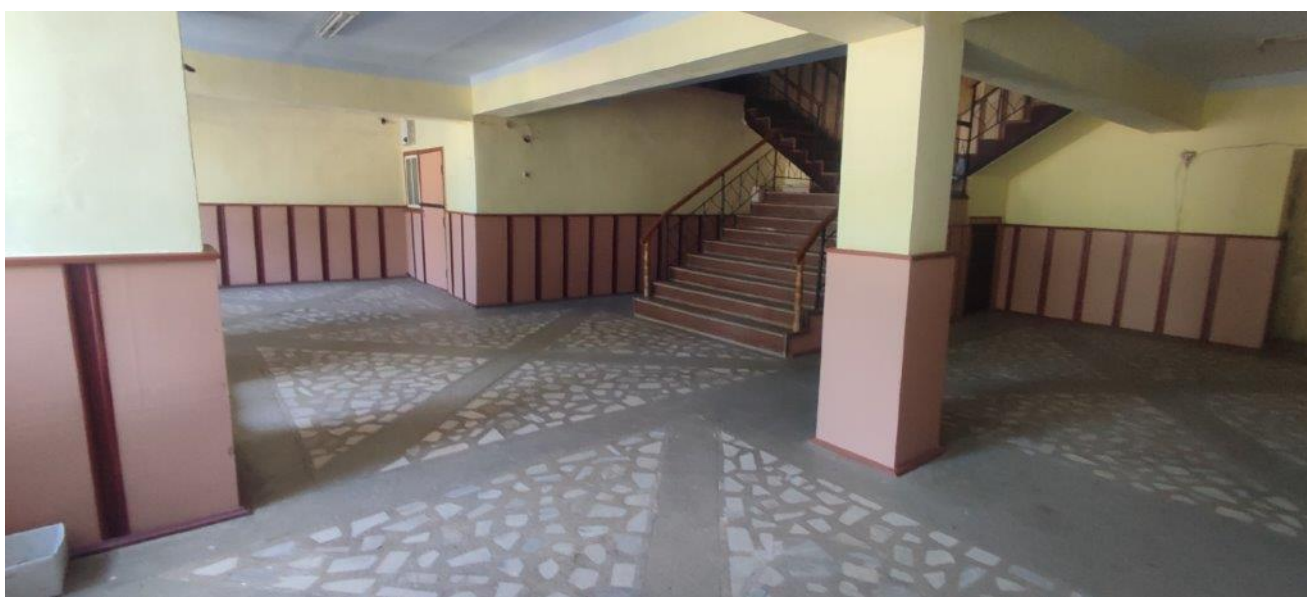
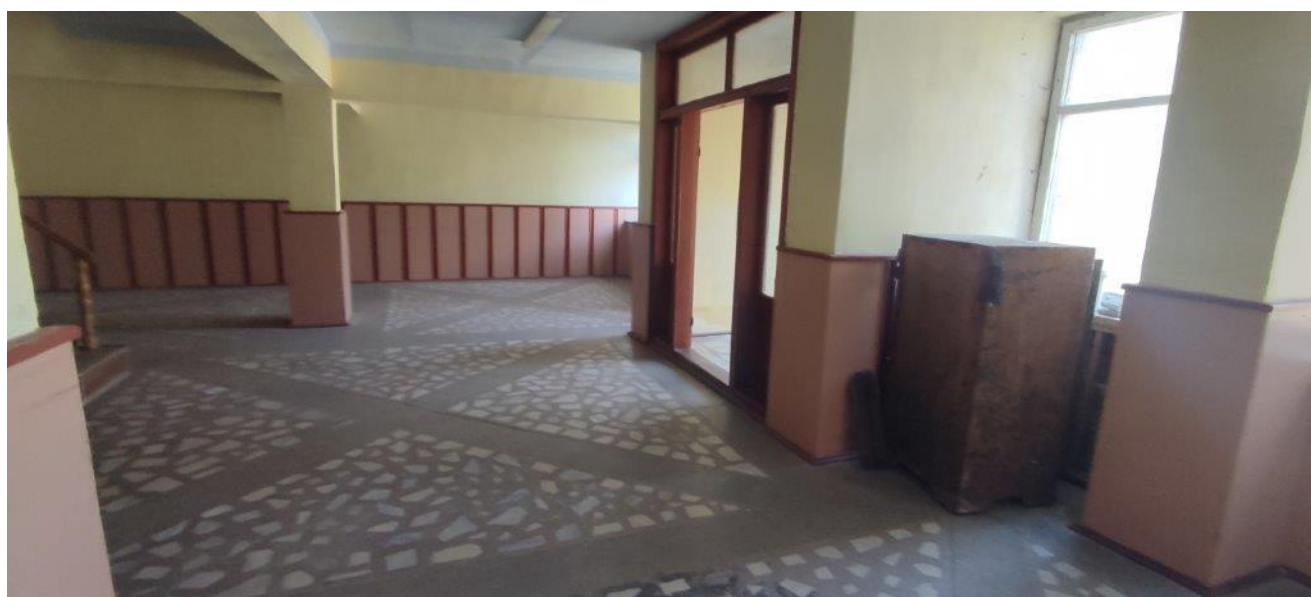
## Galerie - Coridoare

| Lățimea coridorului (în cel mai îngust loc) este peste 150 cm? | Da |
| Culori contrastante (este o diferență de culoare contrastantă (culori închise / culori deschise) între perete și podea): | Da |
