# Formular de evaluare a condițiilor de accesibilitate a clădirilor publice

| Categorii | Indicatori | Date colectate |
|---|---|---|
| Localitate, raion: | Burlanesti (Edinet) | |
| Instituția: | BESV 16/23 (Centrul Cultural) | |

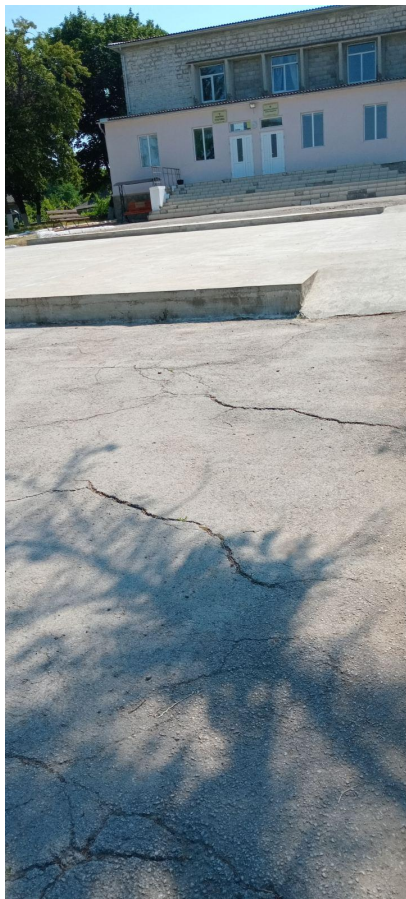
## **Galerie - Căi de acces către clădire**

| Drumurile/Căile de acces sunt: | Cu fisuri / gropi |

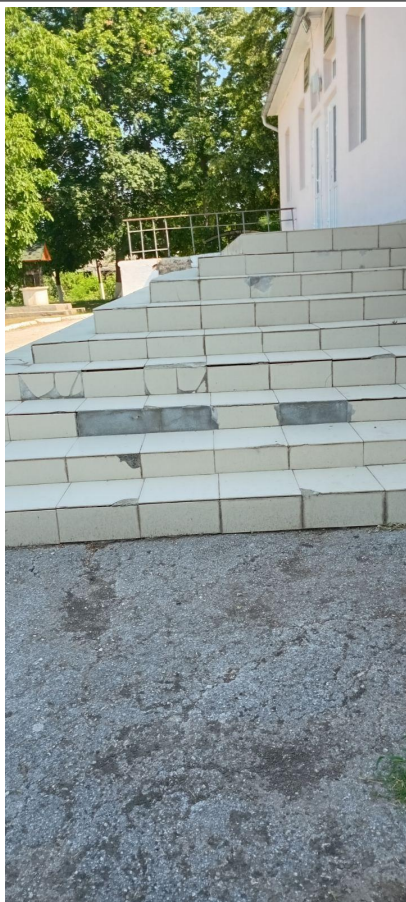
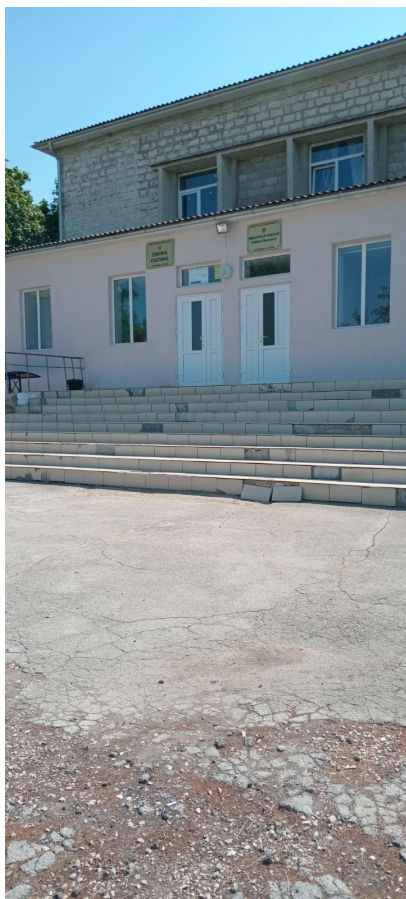
## **Galerie - Intrare în clădire**

| La intrare sunt trepte: | Da, 9 trepte , Înălțime totală a treptelor/scărilor (cm)180 cm |
| Dacă există trepte, sunt semnalate treptele cu elemente contrastante și/sau tactile: | Nu<br>Standard: prima și ultima treaptă trebuie semnalate în culori contrastante |
| Există rampă de acces: | Nu |

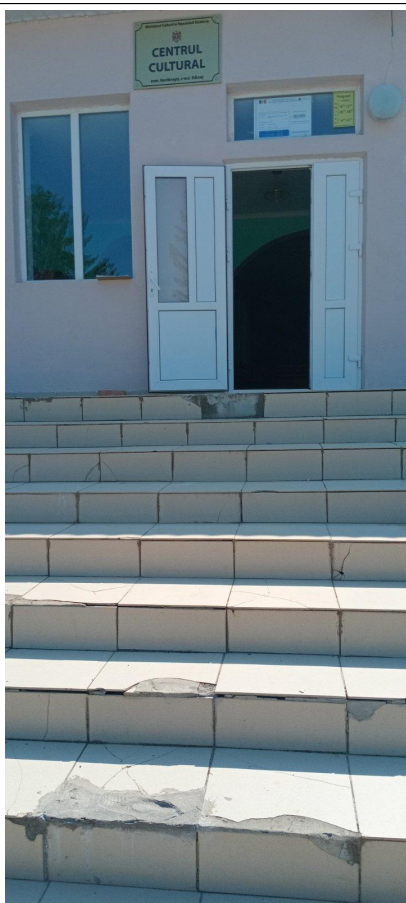
## Galerie - Uși

| Dimensiuni ușă de intrare: | Dublă: 90 cm + 22 cm<br>Standard: lumina ușii duble trebuie să fie de minim 90 cm<br>Ușa mică din cea dublă este blocată |

| Categorii | Indicatori | Date colectate |
|---|---|---|
| | Prag ușă de intrare: | Un prag cu înălțimea: 8 cm<br>Standard: pragul trebuie să fie de maxim 2 cm |
| | Ușile de la intrare și din interiorul clădirii sunt dotate/marcate corespunzător cu semne contrastante: | Nu<br>Standard: este o diferență de culoare contrastantă (culori închise / culori deschise) între perete și podea |
