# Formular de evaluare a condițiilor de accesibilitate a clădirilor publice

| Categorii | Indicatori | Date colectate |
|---|---|---|
| Localitate, raion: | Fetesti (Edinet) | |
| Instituția: | BESV 16/31 (Primaria) | |

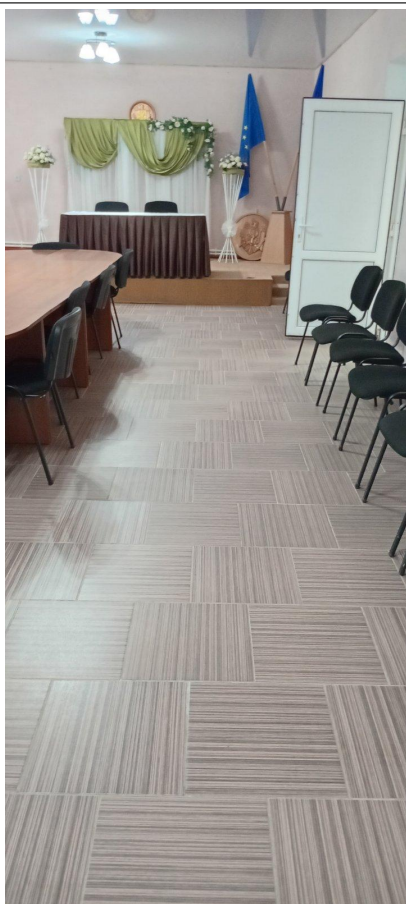
## **Galerie - Sala de prestare a serviciului**

Nu
