# Formular de evaluare a condițiilor de accesibilitate a clădirilor publice

| Categorii | Indicatori | Date colectate |
|---|---|---|
| Localitate, raion: | Napadova (Floresti) | |
| Instituția: | BESV-18/45 (Casa de cultură) | |

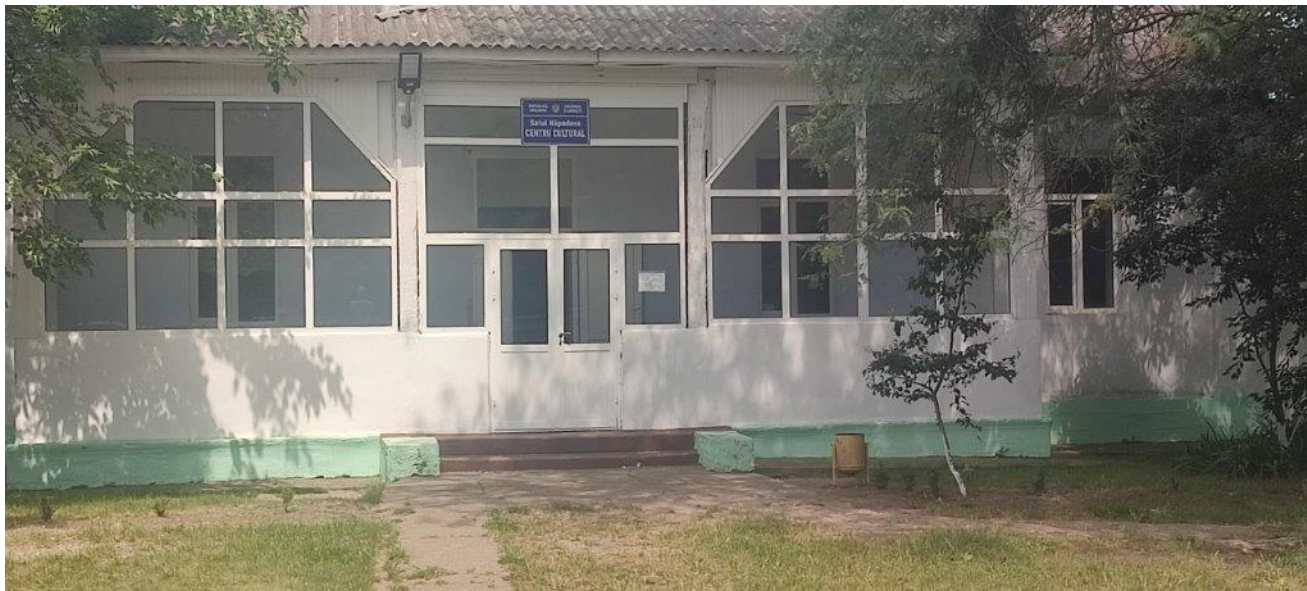
## Galerie - Intrare în clădire

| La intrare sunt trepte: | Da, 2 trepte , Înălțime totală a treptelor/scărilor (cm)34 cm |
| Înălțimea pragului ușii (de la nivelul solului până la nivelul superior al pragului): | 34 cm<br>Standard: Se aplica regula de 1:12 |
| Dacă există trepte, sunt semnalate treptele cu elemente contrastante și/sau tactile: | Nu<br>Standard: prima și ultima treaptă trebuie semnalate în culori contrastante |

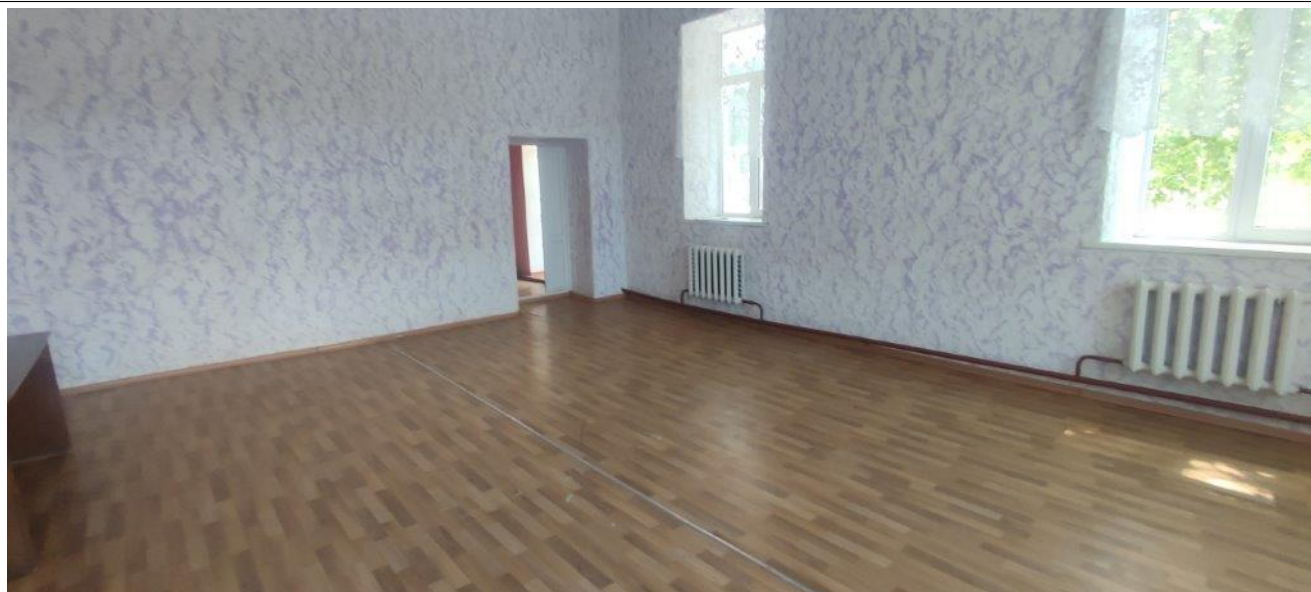
## Galerie - Uși

| Dimensiuni ușă de intrare: | Dublă: 62 cm + 67 cm<br>Standard: lumina ușii duble trebuie să fie de minim 90 cm<br>Ușa mică din cea dublă se deschide |

| Categorii | Indicatori | Date colectate |
|---|---|---|
| | Prag ușă de intrare: | Prag exterior și interior cu înălțimile: 6 + 4 cm<br><b>Standard: pragul trebuie să fie de maxim 2 cm</b> |
| | Praguri de la ușile de interior: | Prag 1 cu înălțimea: 8 cm<br><b>Standard: pragul trebuie să fie de maxim 2 cm</b><br>Prag 2 cu înălțimea: 8 cm<br><b>Standard: pragul trebuie să fie de maxim 2 cm</b> |
