# Formular de evaluare a condițiilor de accesibilitate a clădirilor publice

Data: 20-06-2025

| Categorii | Indicatori | Date colectate |
|---|---|---|
| Instituția: | BESV-18/42 (Căminul cultural) | |

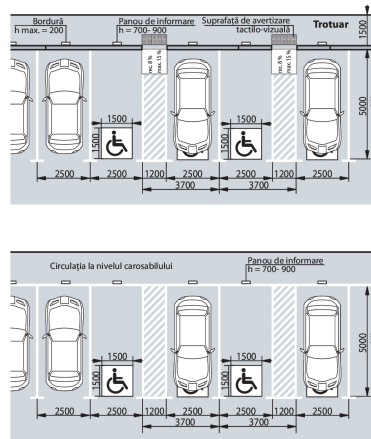
**Fig. IV.18** Parcare pe o direcție perpendiculară față de carosabil

| Parcare obișnuită: | Nu , dar există loc unde poate fi amenajată parcare |
| Locuri de parcare amenajate pentru persoanele cu dizabilități: | Nu |

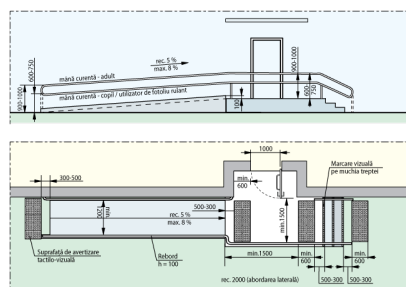
**Fig. V.32.b** Pampă de acces paralelă cu intrare în clădire

| La intrare sunt trepte: | Da, 3 trepte , Înălțime totală a treptelor/scărilor (cm)48 cm |
| Înălțimea pragului ușii (de la nivelul solului până la nivelul superior al pragului): | 48 cm<br>Standard: Se aplica regula de 1:12 |
| Dacă există trepte, sunt semnalate treptele cu elemente contrastante și/sau tactile: | Nu<br>Standard: prima și ultima treaptă trebuie semnalate în culori contrastante |
| Există rampă de acces: | Nu |

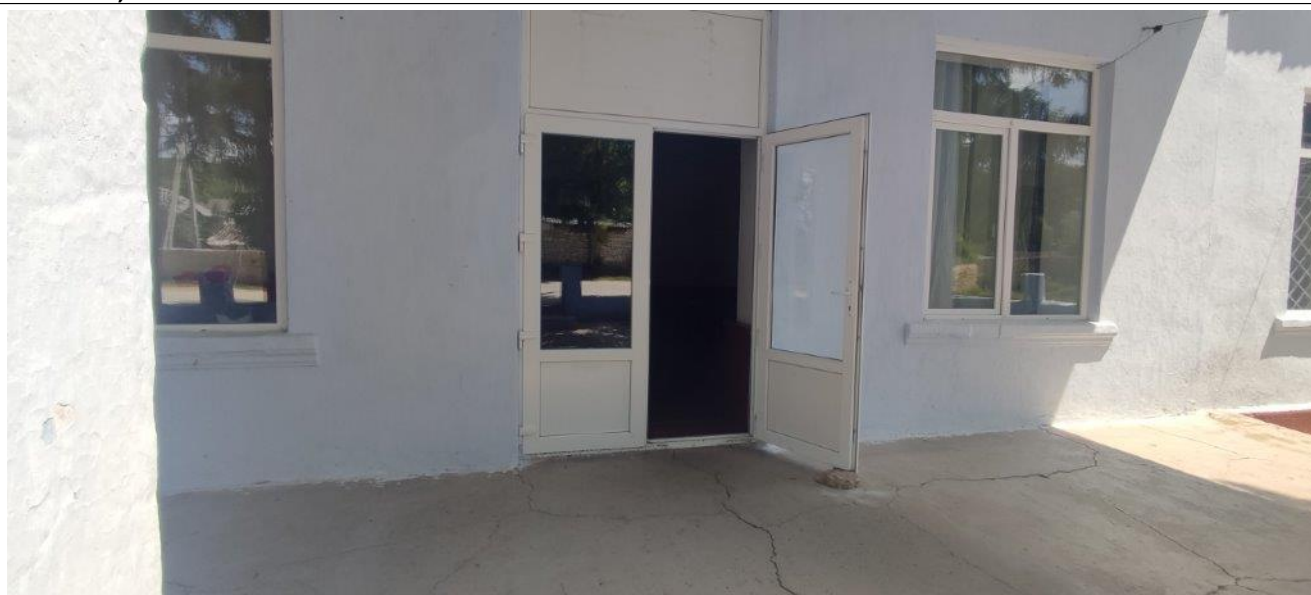
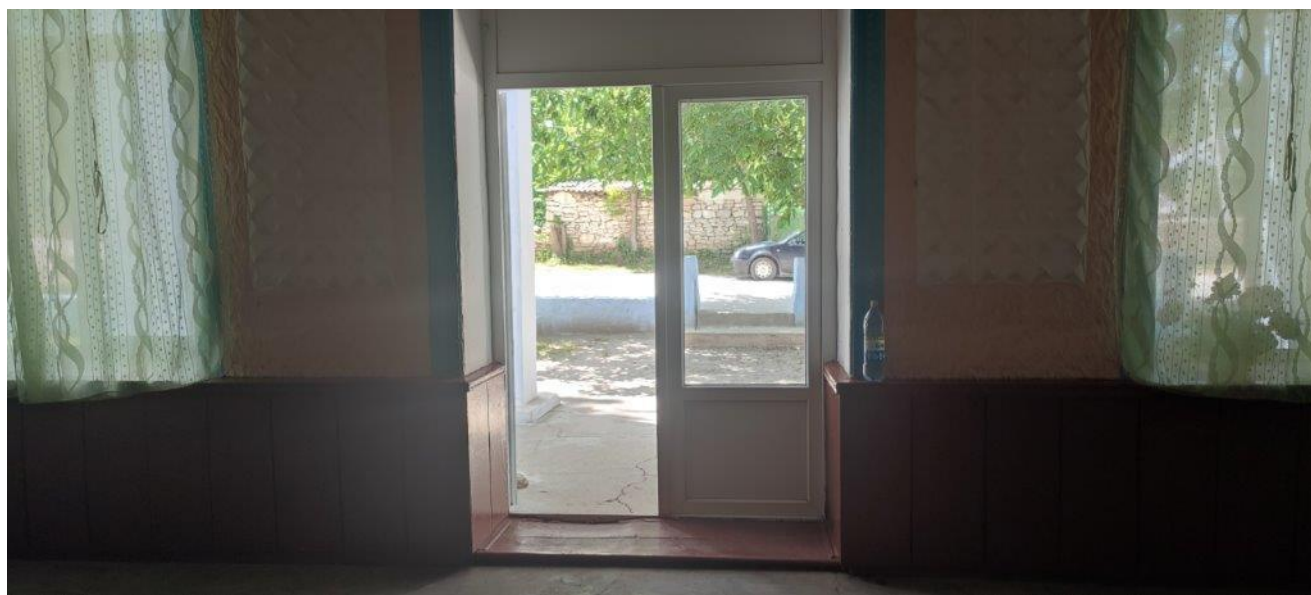
## Galerie - Uși

| Categorii | Indicatori | Date colectate |
|---|---|---|
| | Dimensiuni ușă de intrare: | Dublă: 74 cm + 79 cm<br>Standard: lumina ușii duble trebuie să fie de minim 90 cm<br>Ușa mică din cea dublă se deschide |
| | Prag ușă de intrare: | Prag exterior și interior cu înălțimile: 8 + 4 cm<br>Standard: pragul trebuie să fie de maxim 2 cm |
| | Ușile de la intrare și din interiorul clădirii sunt dotate/marcate corespunzător cu semne contrastante: | Nu<br>Standard: este o diferență de culoare contrastantă (culori închise / culori deschise) între perete și podea |

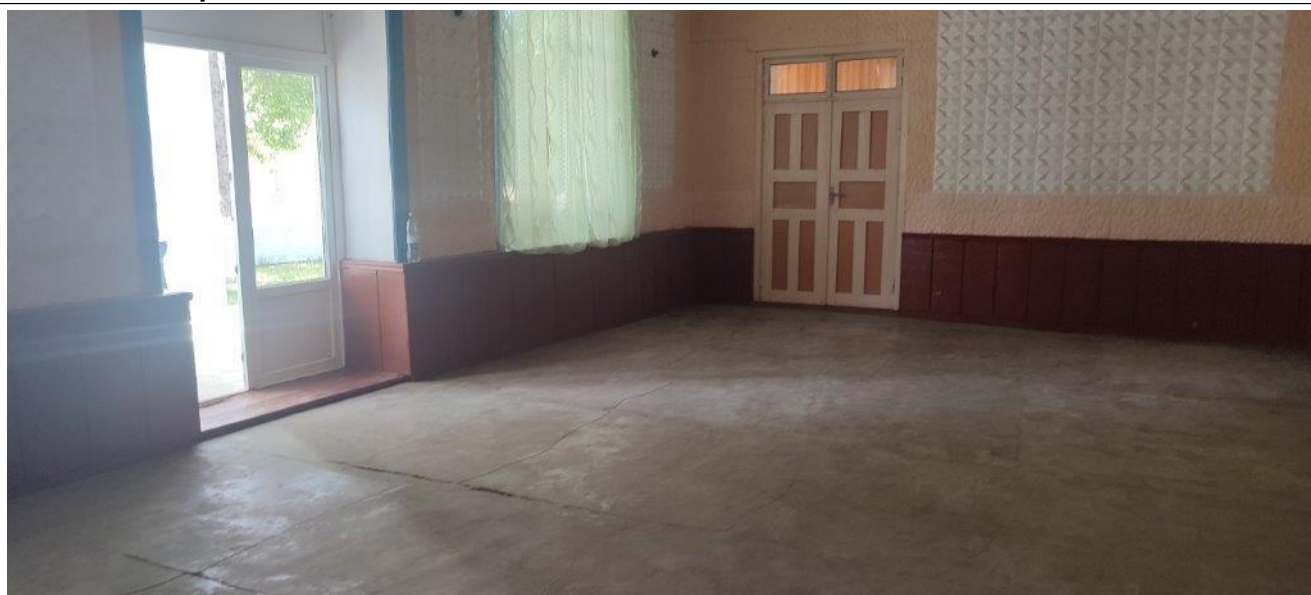
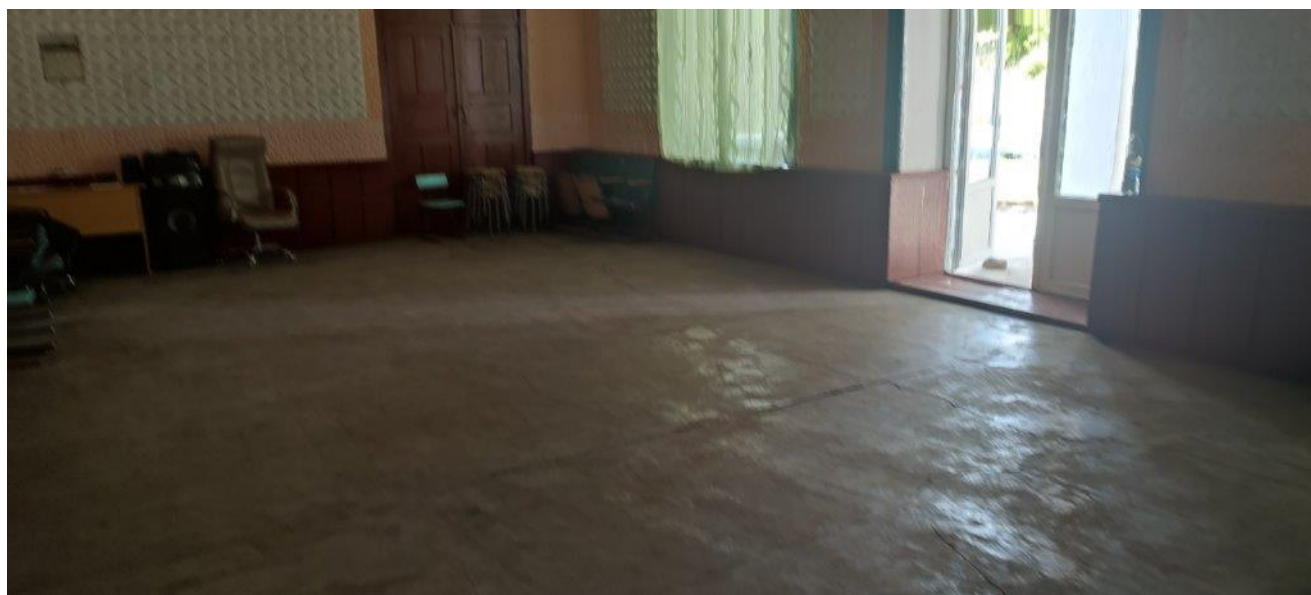
**Galerie - Sala de prestare a serviciului**

| Trepte: | Da, 1 trepte , înălțimea:6 cm |
| În sală este spațiu de manevră pentru un scaun rulant cu diagonala minimă de 140 cm: | Da |
| Culori contrastante pentru sală: | Da<br>Standard: este o diferență de culoare contrastantă (culori închise / culori deschise) între perete și podea |
