# Formular de evaluare a condițiilor de accesibilitate a clădirilor publice

Data: 20-06-2025

| Categorii | Indicatori | Date colectate |
|---|---|---|
| Instituția: | BESV-18/21 (grădinița) | |

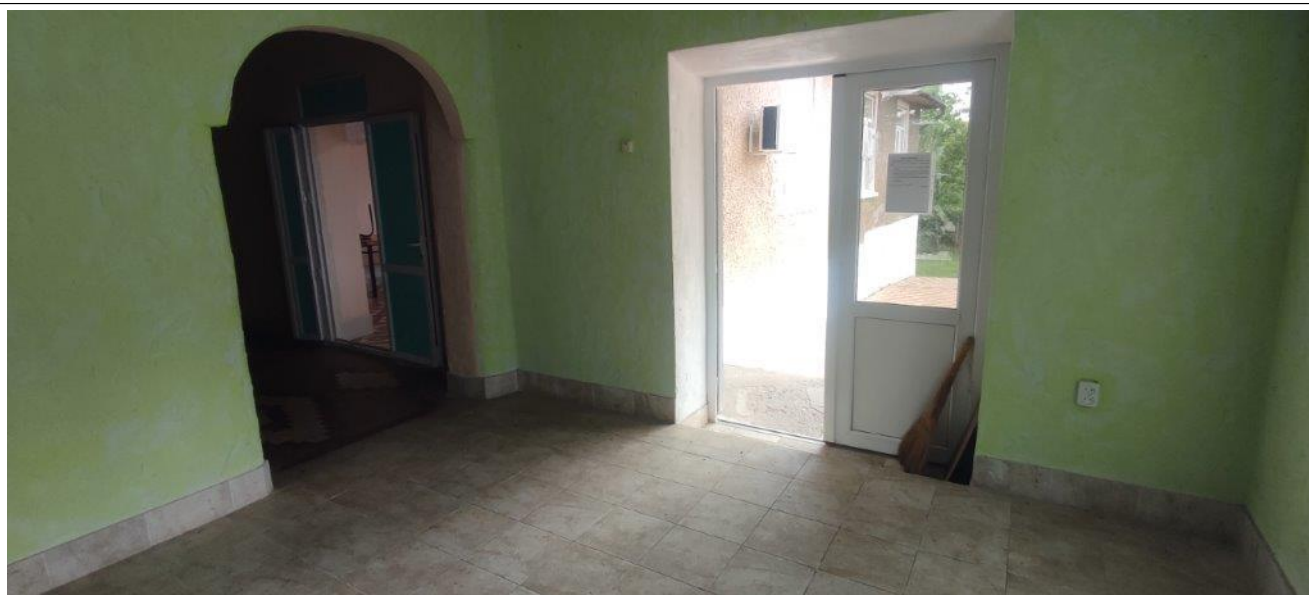
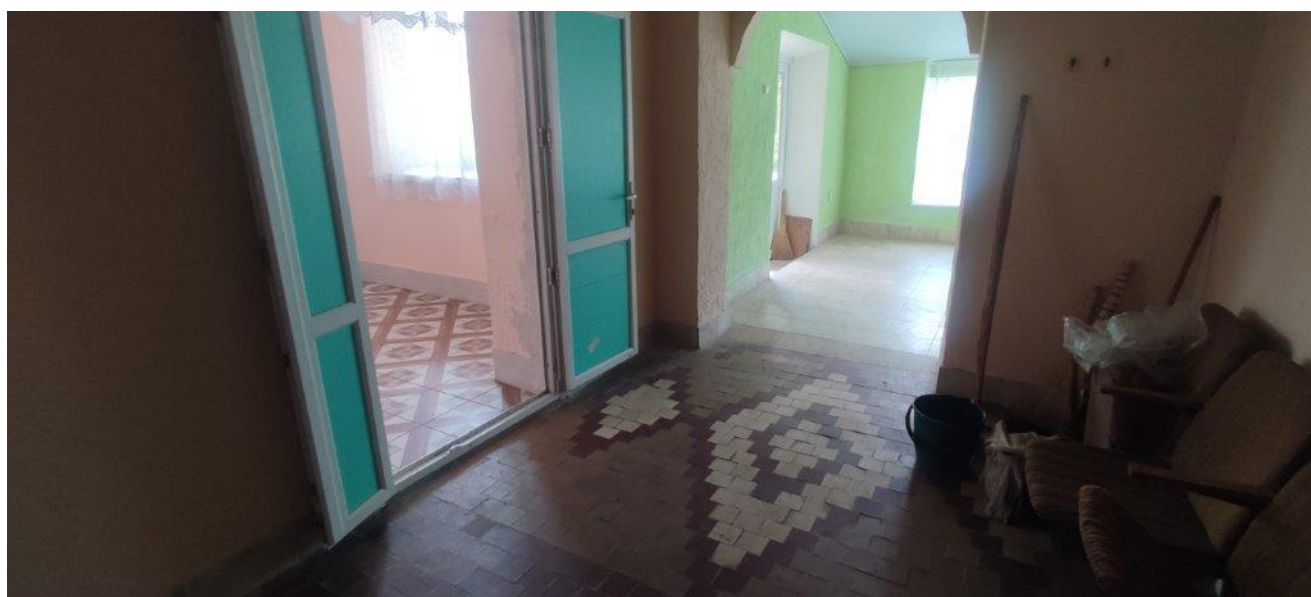
#### Galerie - Coridoare

| Coridoare: | Da |
| Lățimea coridorului (în cel mai îngust loc) este peste 150 cm? | Da |
| Trepte: | Da , 1 trepte , înălțimea:13 cm |
| Dacă sunt trepte, este o rampă interioară: | Nu |
| Dacă există trepte, sunt semnalate treptele cu elemente contrastante și/sau tactile: | Nu<br>Standard: prima și ultima treaptă trebuie semnalate în culori contrastante |
| Iluminare bună (lumină de zi și lumină artificială) pe hol și pe culoarele principale: | Parțial |

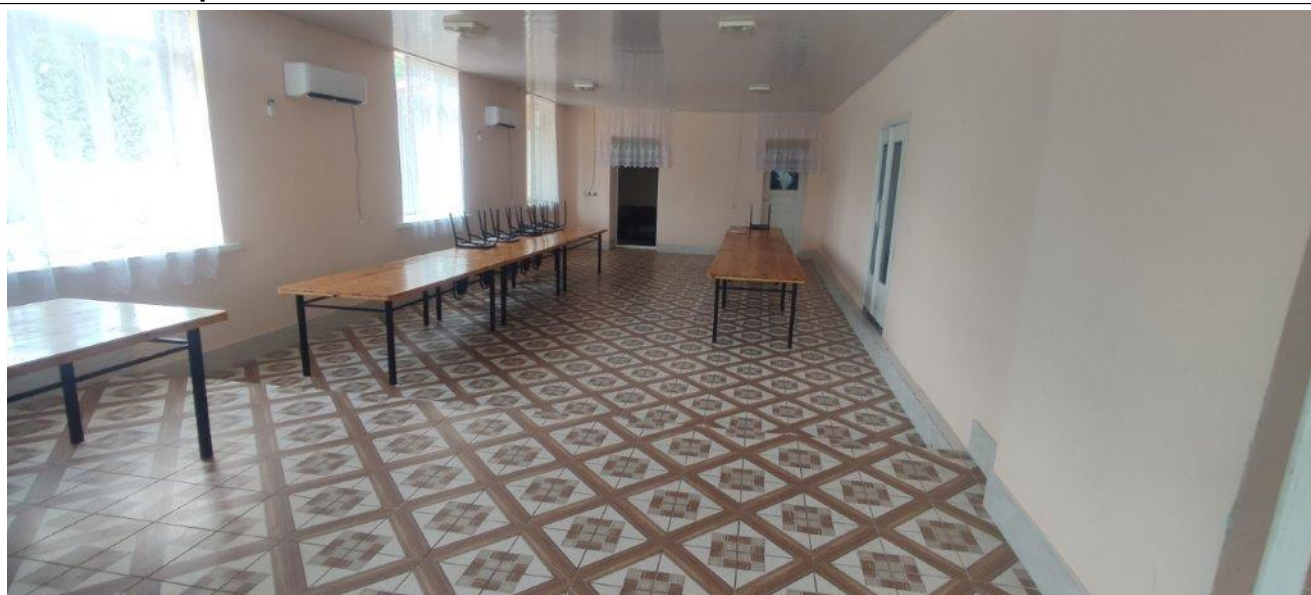
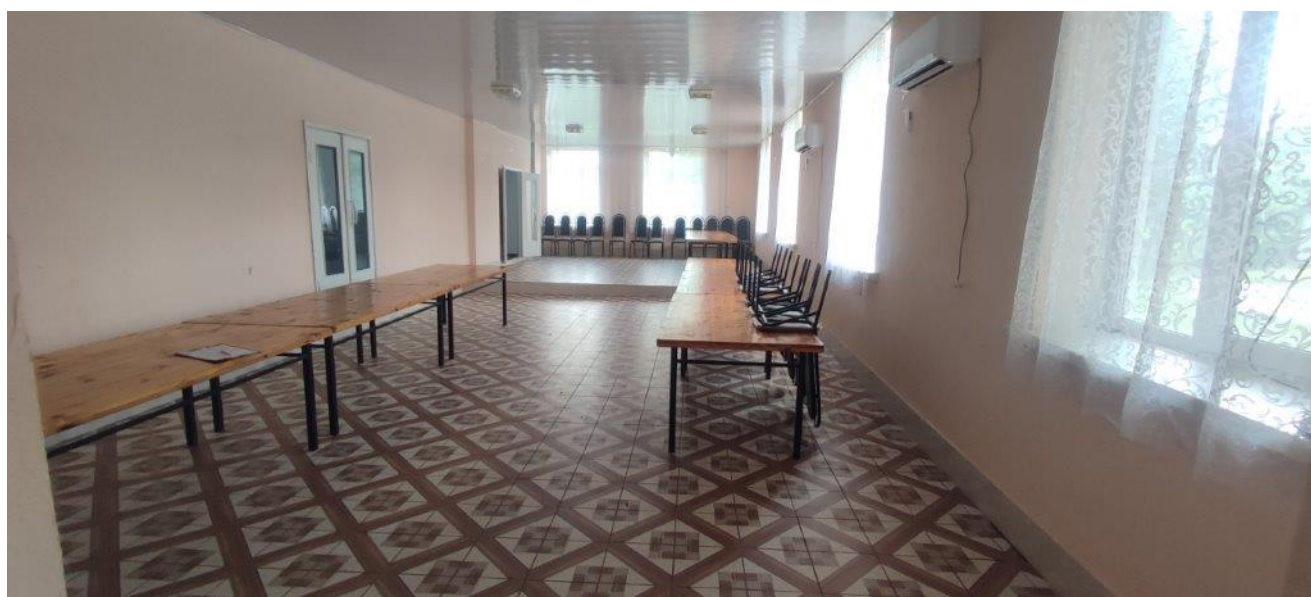
**Galerie - Sala de prestare a serviciului**

| Categorii | Indicatori | Date colectate |
|---|---|---|
| Este la nivel de: | Parter | |
| Trepte: | | Da, 1 trepte , înălțimea:20 cm |
| Culori contrastante pentru trepte: | | Nu<br>Standard: prima și ultima treaptă trebuie semnalate în culori contrastante |
| În sală este spațiu de manevră pentru un scaun rulant cu diagonala minimă de 140 cm: | | Da |
