# Formular de evaluare a condițiilor de accesibilitate a clădirilor publice

| Categorii | Indicatori | Date colectate |
|---|---|---|
| Localitate, raion: | Lopatnic (Edinet) | |
| Instituția: | BESV 16/39 (Casa de Cultura) | |

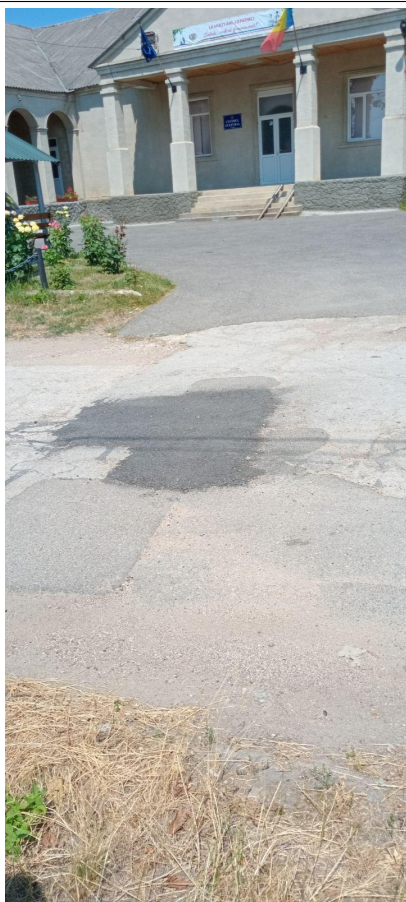
## Galerie - Căi de acces către clădire

| Tip înveliș: | Asfalt |
| Drumurile/Căile de acces sunt: | Calitative |
| Nivel: | Înclinat în urcuș |

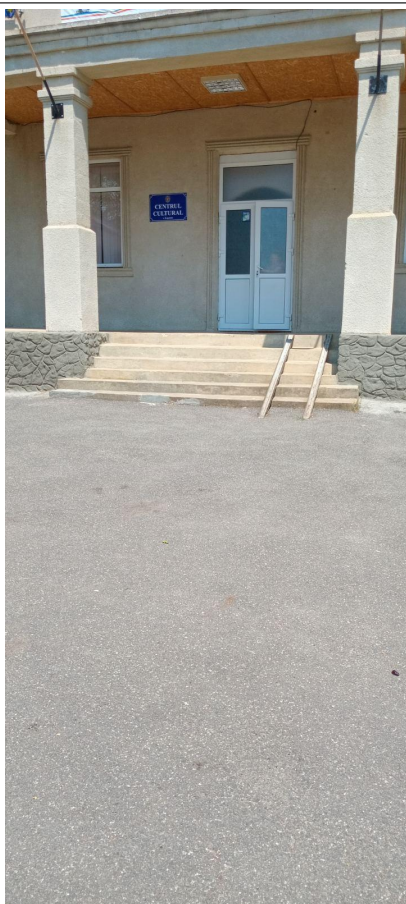
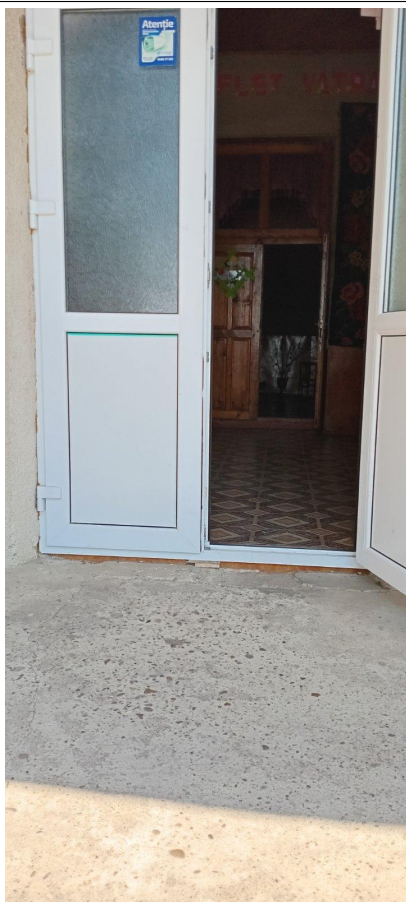
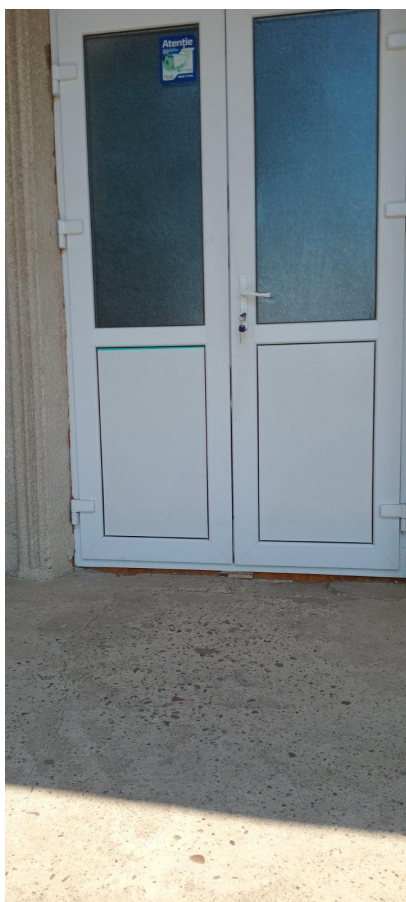
## Galerie - Intrare în clădire

| Intrarea în clădire este la nivelul solului: | Nu |
| La intrare sunt trepte: | Da, 6 trepte , Înălțime totală a treptelor/scărilor (cm)96 cm |
| Dacă există trepte, sunt semnalate treptele cu elemente contrastante și/sau tactile: | Nu<br>Standard: prima și ultima treaptă trebuie semnalate în culori contrastante |
| Există rampă de acces: | Nu |
