# Formular de evaluare a condițiilor de accesibilitate a clădirilor publice

Data: 03-06-2025

| Categorii | Indicatori | Date colectate |
|---|---|---|
| Instituția: | BESV 35/2 Liceul Teoretic Ion Creangă | |

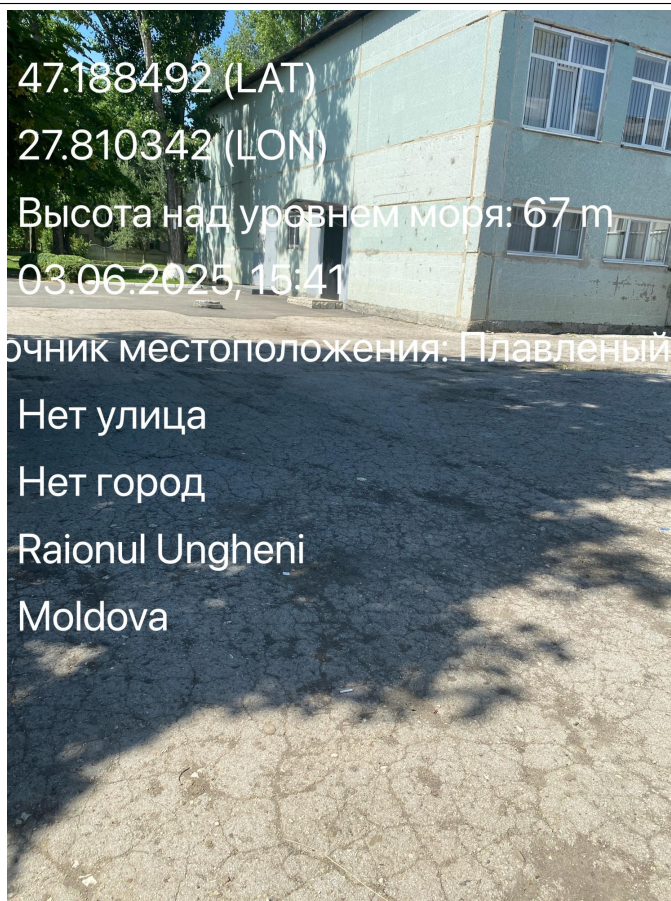
## Galerie - Intrare în clădire

| Intrarea în clădire este la nivelul solului: | Nu |
| La intrare sunt trepte: | Da, 1 trepte , Înălțime totală a treptelor/scărilor (cm)23 cm |
| Înălțimea pragului ușii (de la nivelul solului până la nivelul superior al pragului): | 23 cm<br>Standard: Se aplica regula de 1:12 |
| Dacă există trepte, sunt semnalate treptele cu elemente contrastante și/sau tactile: | Nu<br>Standard: prima și ultima treaptă trebuie semnalate în culori contrastante |
| Există rampă de acces: | Nu |

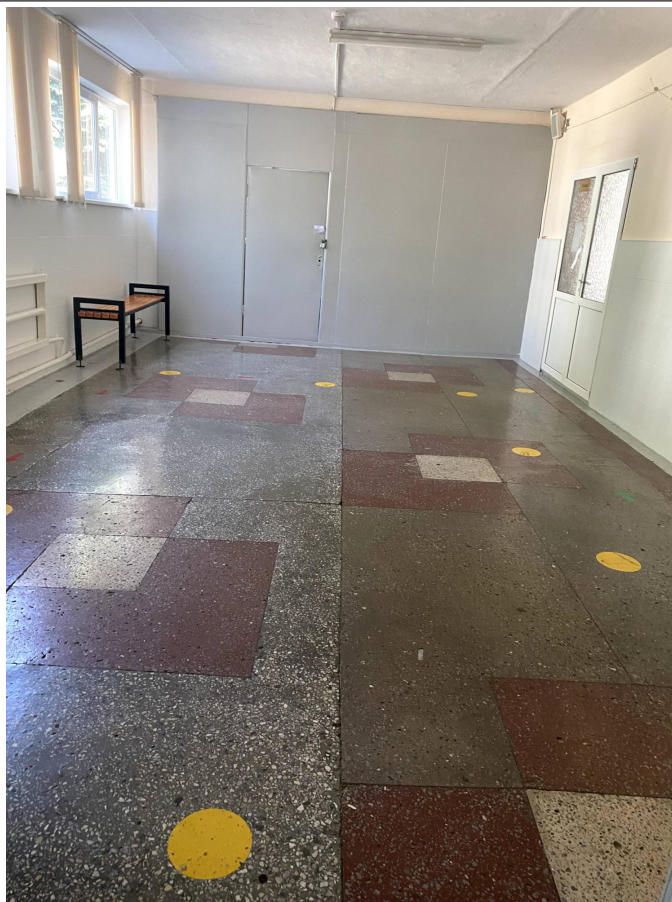
## Galerie - Sala de prestare a serviciului

Este la nivel de:

Parter

În sală este spațiu de manevră pentru un scaun rulant cu diagonala minimă de 140 cm:

Da

Spațiul interior este suficient iluminat:

Culori contrastante pentru sală:
