# Formular de evaluare a condițiilor de accesibilitate a clădirilor publice

Data: 03-06-2025

| Categorii | Indicatori | Date colectate |
|---|---|---|
| Instituția: | BESV 35/10 Colegiul agroindustrial | |

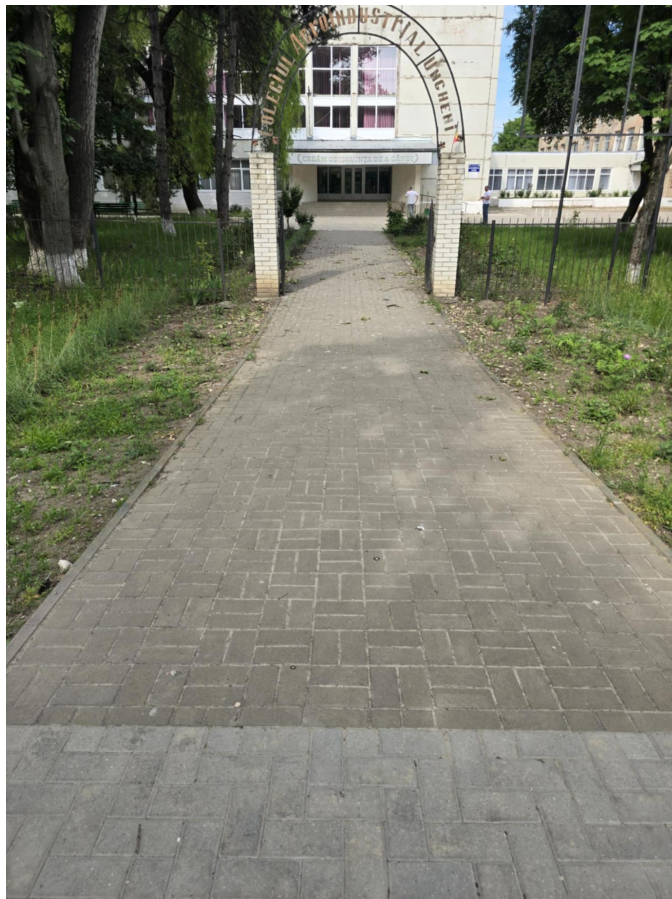
## **Galerie - Căi de acces către clădire**

| Tip înveliș: | Asfalt |
| Drumurile/Căile de acces sunt: | Calitative |
| Există pavaj tactil sau marcaj contrastant la ieșirea de pe carosabil pe trotuar: | Da |
| Trotuarul are pavaj tactil sau marcaj contrastant: | Da , nu există pavaj de orientare , nu există pavaj de ghidare |

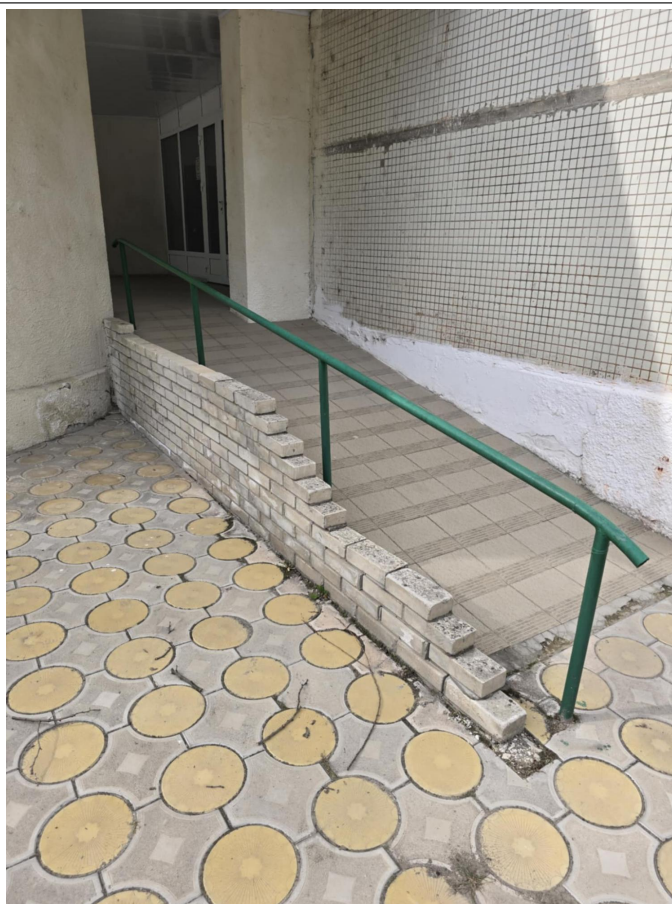
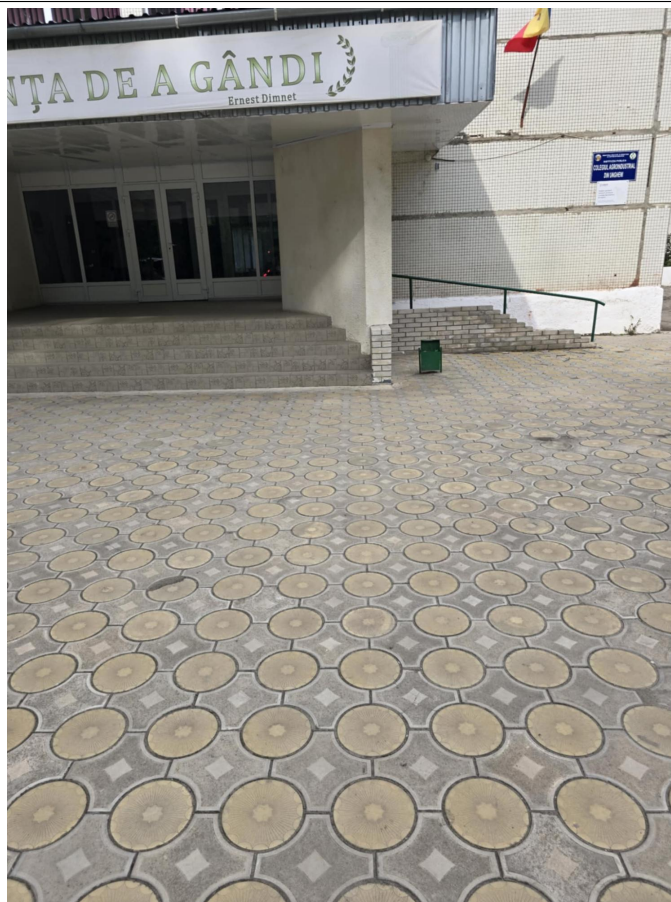
## **Galerie - Intrare în clădire**

| La intrare sunt trepte: | Da, 5 trepte , Înălțime totală a treptelor/scărilor (cm)90 cm |
| Înălțimea pragului ușii (de la nivelul solului până la nivelul superior al pragului): | 90 cm<br>! Pentru h - până în 20 cm - se aplica regula de 1:10<br>! La fiecare 9 m de cm x 140 cm |
| Dacă există trepte, sunt semnalate treptele cu elemente contrastante și/sau tactile: | Nu<br>Standard: prima și ultima treaptă trebuie semnalate în culori contrastante |
| Există rampă de acces: | Da |
| Lungimea rampei: | 450 cm |
| Lățimea rampei: | 147 cm |
| Sunt bare de suport: | Da<br>Bara este doar pe partea da . Barele au un rând. Înălțimea barele de sus: 75 . |
| Rampa are bară de siguranță: (din țevă sau beton, la H = 5-10 cm) | Nu |
| Bariere/obstacole | Da pilon |
