# Formular de evaluare a condițiilor de accesibilitate a clădirilor publice

Data: **11-06-2025**

| Categorii | Indicatori | Date colectate |
|---|---|---|
| Instituția: | BESV 35/16 Cîmin cultural | |

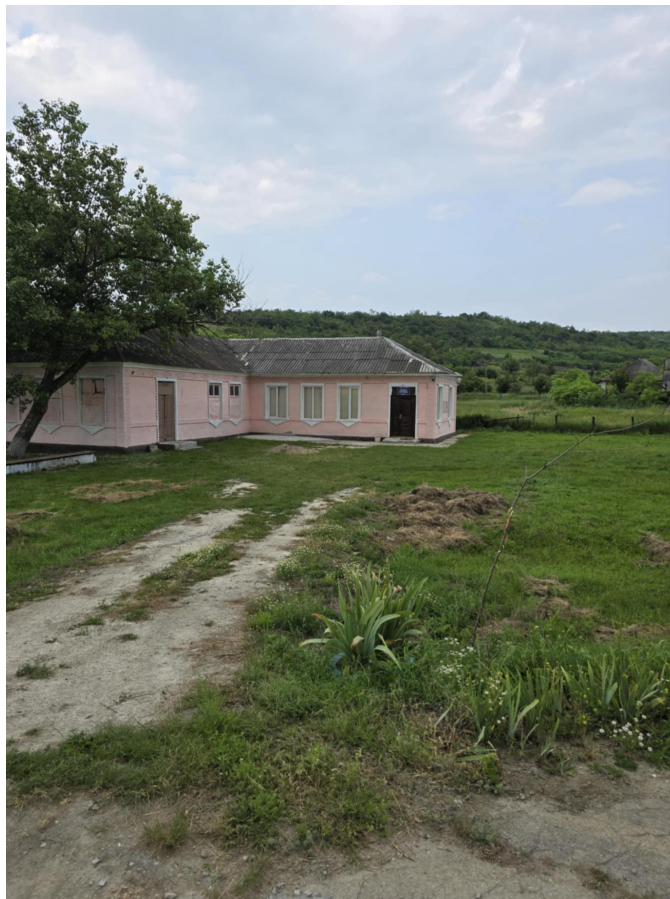
## Galerie - Căi de acces către clădire

| Tip înveliș: | asfalt + pământ tasat |
| Drumurile/Căile de acces sunt: | Denivelate |
| Trecerea de pe carosabil spre trotuar/clădire: | Abruptă |
| Borduri: | Da, 1 borduri , înălțimea:8 cm |

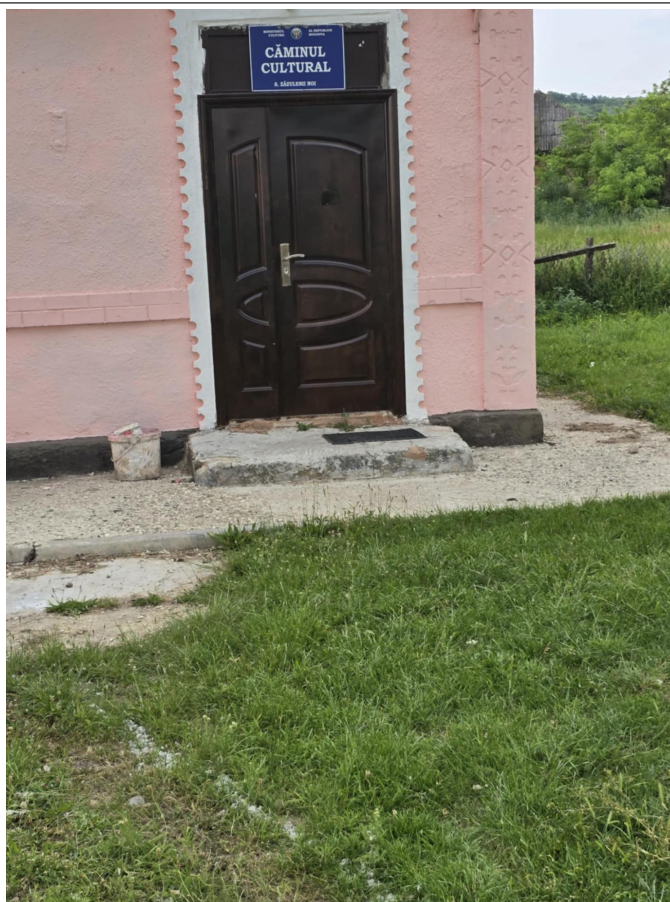
## Galerie - Intrare în clădire

| Intrarea în clădire este la nivelul solului: | Nu |
| La intrare sunt trepte: | Da, 1 trepte , Înălțime totală a treptelor/scărilor (cm)13 cm |
| Înălțimea pragului ușii (de la nivelul solului până la nivelul superior al pragului): | 13 cm<br>Standard: Se aplica regula de 1:10 |
| Dacă există trepte, sunt semnalate treptele cu elemente contrastante și/sau tactile: | Nu<br>Standard: prima și ultima treaptă trebuie semnalate în culori contrastante |
| Există rampă de acces: | Nu |

| Categorii | Indicatori | Date colectate |
|---|---|---|
| | Dimensiuni ușă de intrare: | Dublă: 75 cm + 35 cm<br>Standard: lumina ușii duble trebuie să fie de minim 90 cm<br>Ușa mică din cea dublă se deschide |
| | Prag ușă de intrare: | Un prag cu înălțimea: 9 cm<br>Standard: pragul trebuie să fie de maxim 2 cm |
