# Formular de evaluare a condițiilor de accesibilitate a clădirilor publice

Data: **11-06-2025**

| Categorii | Indicatori | Date colectate |
|---|---|---|
| Instituția: | BESV 35/19 Cămin Cultural | |

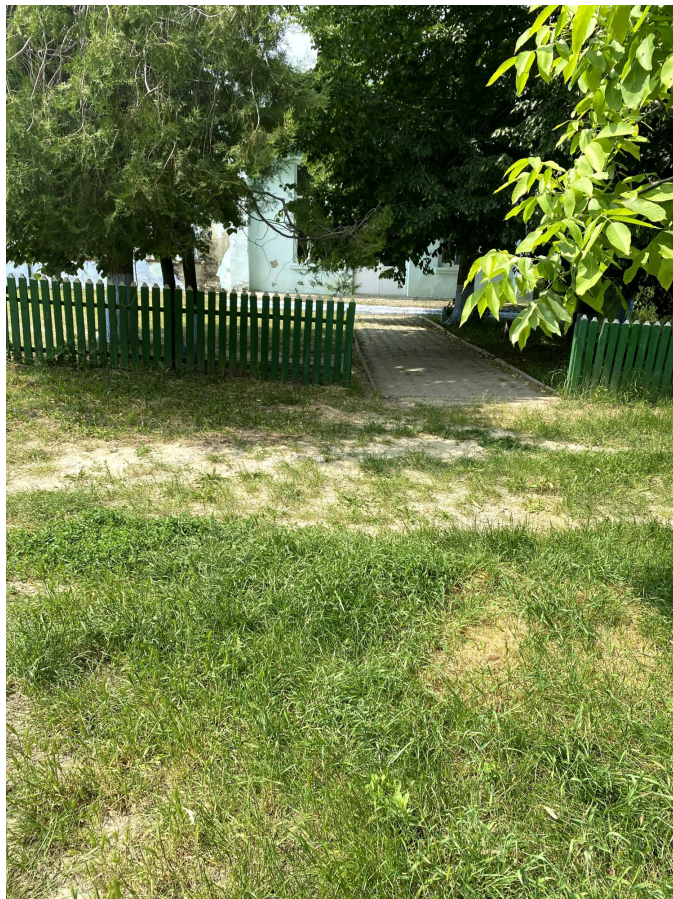
## **Galerie - Căi de acces către clădire**

| Tip înveliș: | asfalt + pământ tasat |
| Drumurile/Căile de acces sunt: | Denivelate |
| Trecerea de pe carosabil spre trotuar/clădire: | Abruptă |
| Nivel: | Înclinat în urcuș |

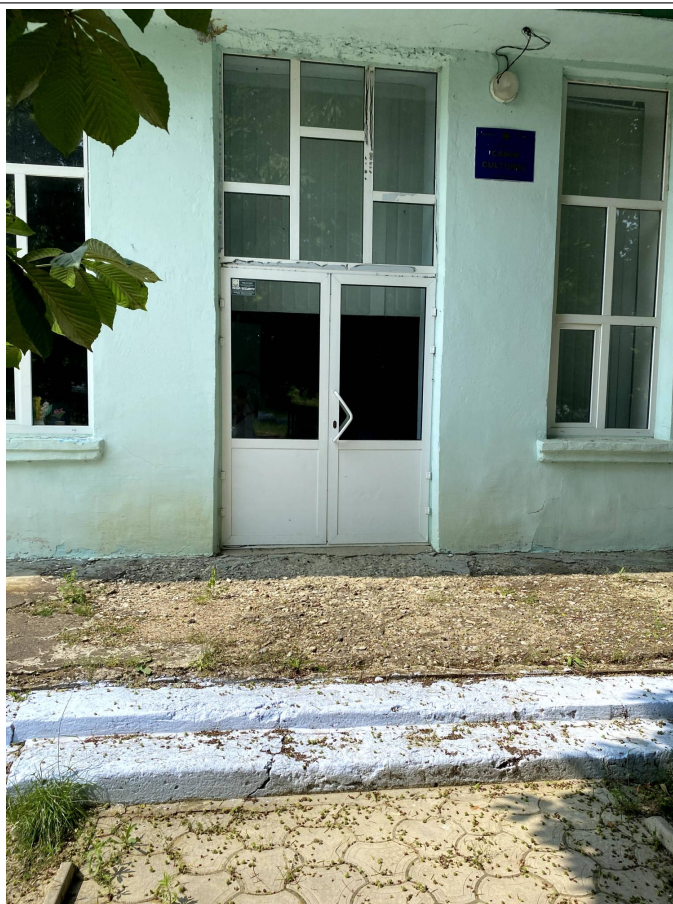
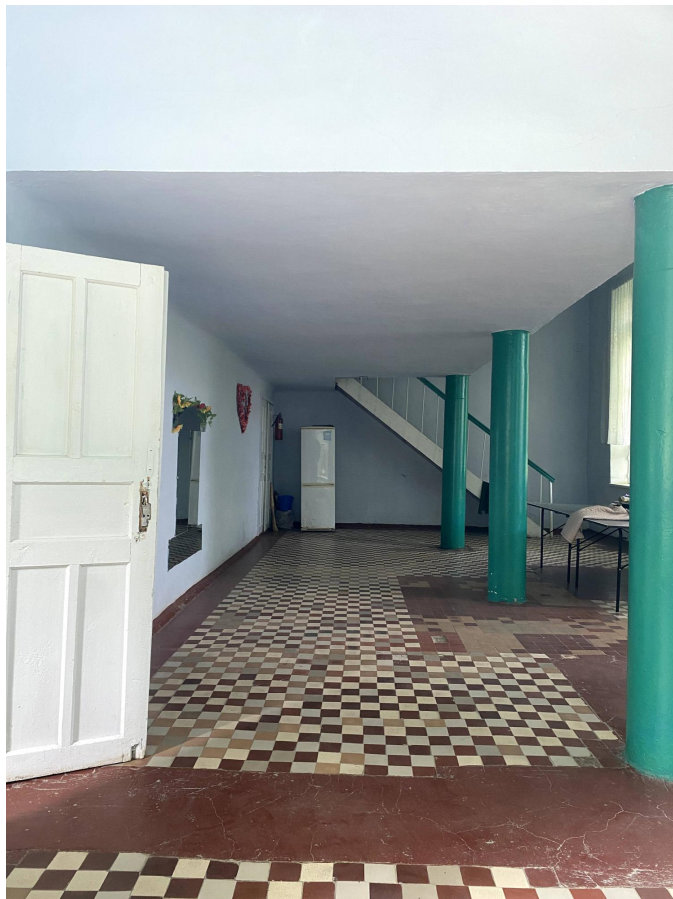
## **Galerie - Intrare în clădire**

| Intrarea în clădire este la nivelul solului: | Nu |
| La intrare sunt trepte: | Da, 2 trepte , Înălțime totală a treptelor/scărilor (cm)20 cm |
| Înălțimea pragului ușii (de la nivelul solului până la nivelul superior al pragului): | 20 cm<br>Standard: Se aplica regula de 1:10 |
| Dacă există trepte, sunt semnalate treptele cu elemente contrastante și/sau tactile: | Nu<br>Standard: prima și ultima treaptă trebuie semnalate în culori contrastante |
| Există rampă de acces: | Nu |

| Categorii | Indicatori | Date colectate |
|---|---|---|
| | Prag ușă de intrare: | Un prag cu înălțimea: 5 cm<br>Standard: pragul trebuie să fie de maxim 2 cm |
