# Formular de evaluare a condițiilor de accesibilitate a clădirilor publice

Data: 13-06-2025

| Categorii | Indicatori | Date colectate |
|---|---|---|
| Instituția: | BESV 35/24 Primărie | |

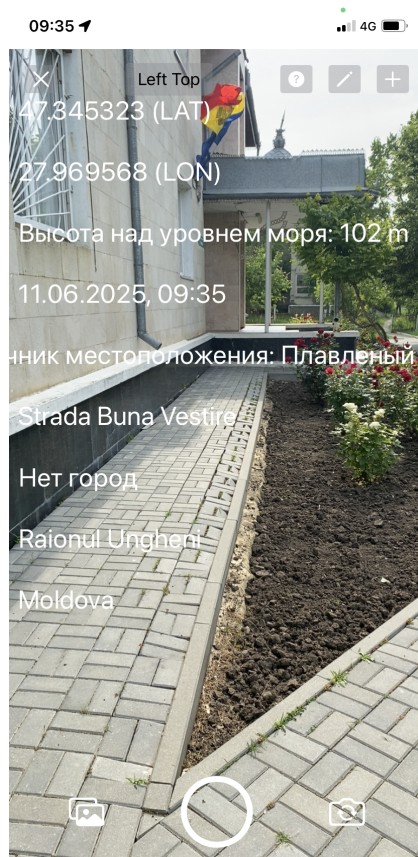
## Galerie - Căi de acces către clădire

| Tip înveliș: | Prundiș Pavaj |
| Drumurile/Căile de acces sunt: | Denivelate |
| Poartă intrare: | Da, are lățimea: 400 cm |

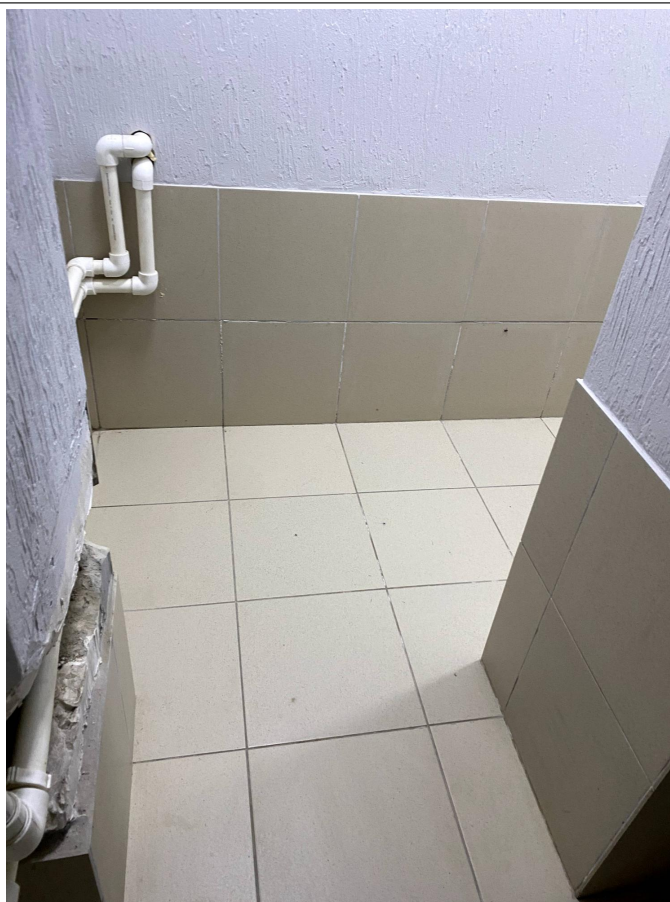
## Galerie - Coridoare

| Lățimea coridorului (în cel mai îngust loc) este peste 150 cm? | Nu |
| Lățime (dacă este cazul, în cel mai îngust loc): | 129 cm , nu există buzunare la coridoare<br><b>Standard: Lățimea minimă a coridorului ar trebui să fie de cel puțin 150 cm), Dacă coridorul este îngust (până la 180 cm)</b> |
| Suprafață alunecoasă: | Da |

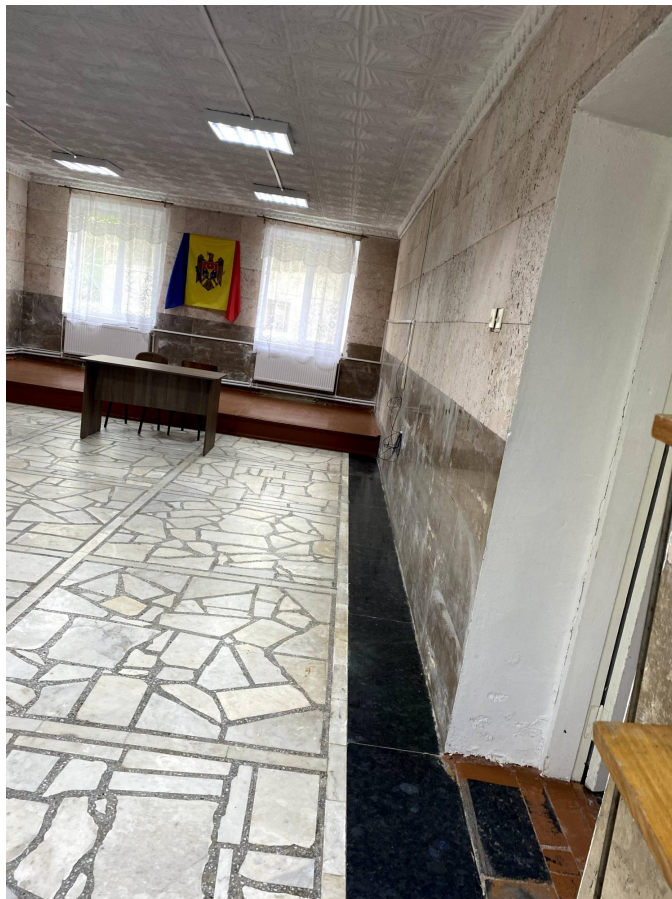
## **Galerie - Sala de prestare a serviciului**

| Este la nivel de: | Parter |
| În sală este spațiu de manevră pentru un scaun rulant cu diagonala minimă de 140 cm: | Da |
| Culori contrastante pentru sală: | Da<br><b>Standard: este o diferență de culoare contrastantă (culori închise / culori deschise) între perete și podea</b> |

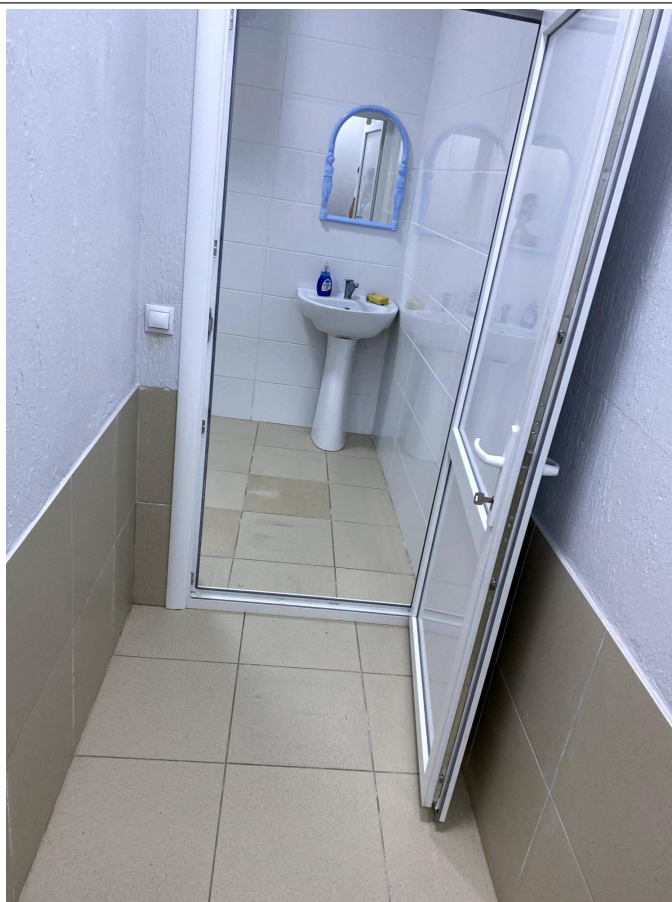
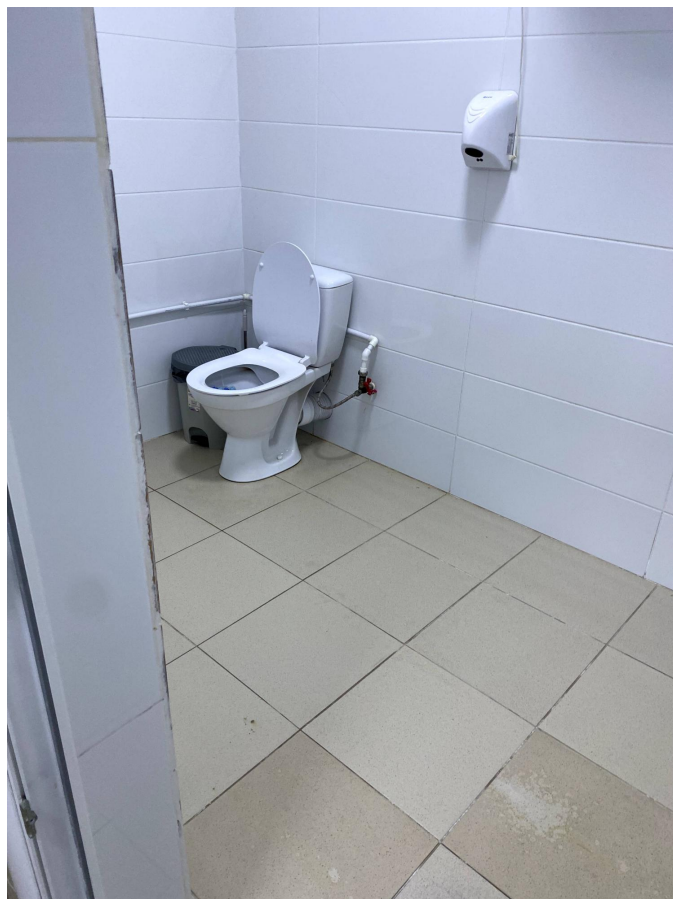
## **Galerie - Grup sanitar**

| Ușa de intrare WC interior, lățime: | 80 cm<br>Standard: ușă trebuie să fie de minim 90 cm |
| Prag ușă de intrare: | Prag cu înălțimea: 5 cm<br>Standard: maxim 2 cm |
| Dimensiuni grup sanitar: | 167 cm x 200 cm<br>Standard: minim 160 x 180 cm |
| Vasul WC are bare de suport: | Nu |
| Lavuar/chiuveță: | Da , înălțimea de: 80 cm<br>Standard: h - 85 cm |
| Este spațiu liber sub lavoar: | Da , dimensiunea de: 65 cm<br>Standard: minim 67 cm |
| Este uscător de mâini: | Da , nu se află lângă lavoar , la înălțimea de: 121 cm<br>Standard: maxim 100 cm |
| În toaletă sau cabine există cuier pentru haine: | Da , la înălțimea de: 200 cm<br>Standard: maxim 130 cm |
| Culori contrastante: | Nu<br>Standard: este o diferență de culoare contrastantă (culori închise / culori deschise) între perete și podea |
