# Formular de evaluare a condițiilor de accesibilitate a clădirilor publice

| Categorii | Indicatori | Date colectate |
|---|---|---|
| Localitate, raion: | Cetireni (Ungheni) | |
| Instituția: | BESV 35/26 Casa de cultură | |

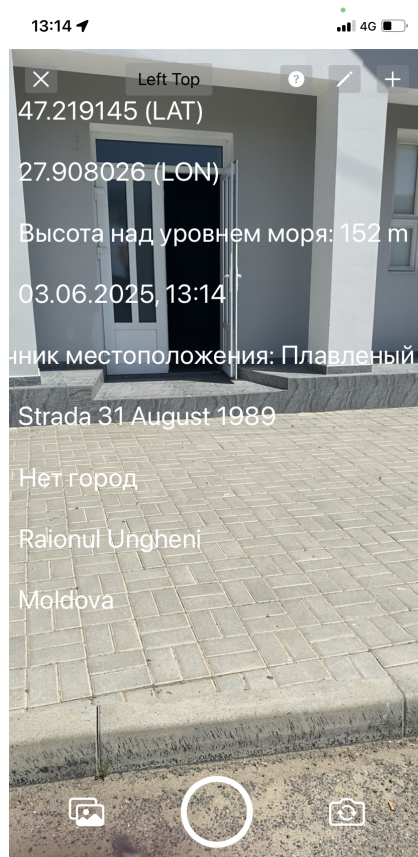
## Galerie - Intrare în clădire

| Trecerea de pe carosabil spre trotuar/clădire: | Abruptă |
| Borduri: | Da, 1 borduri , înălțimea:14 cm |

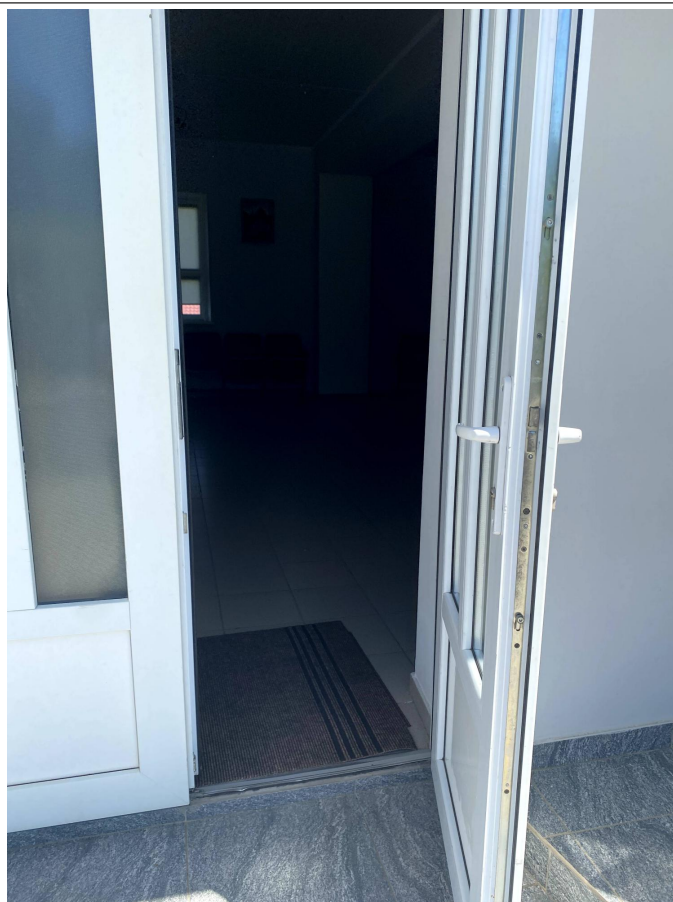
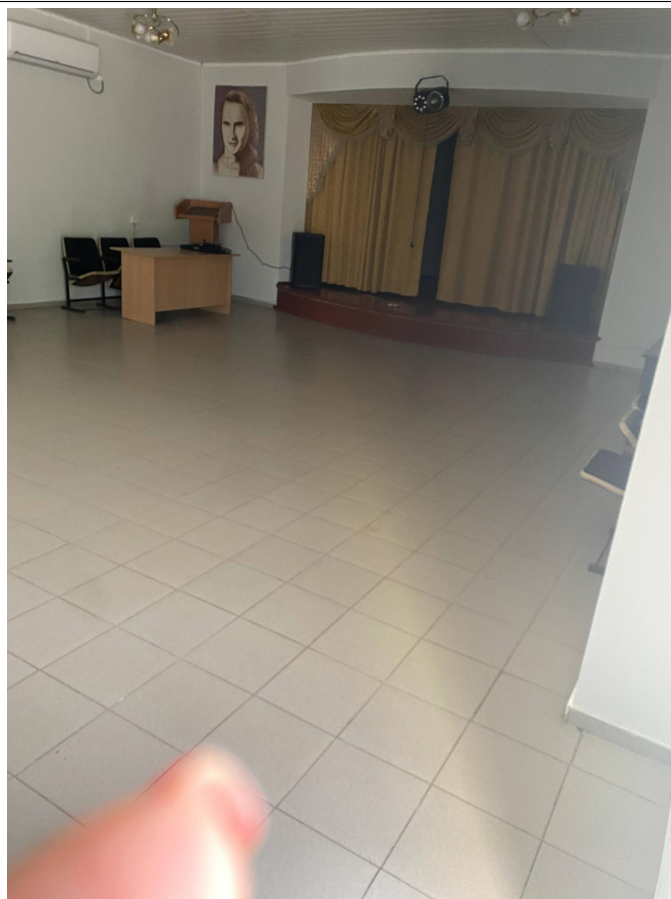
## Galerie - Uși

| Categorii | Indicatori | Date colectate |
|---|---|---|
| | Dimensiuni ușă de intrare: | Dublă: 60 cm + 67 cm<br>Standard: lumina ușii duble trebuie să fie de minim 90 cm<br>Ușa mică din cea dublă se deschide |
| | Prag ușă de intrare: | Un prag cu înălțimea: 22 cm<br>Standard: pragul trebuie să fie de maxim 2 cm |
| | Ușile de la intrare și din interiorul clădirii sunt dotate/marcate corespunzător cu semne contrastante: | Nu<br>Standard: este o diferență de culoare contrastantă (culori închise / culori deschise) între perete și podea |
