# Formular de evaluare a condițiilor de accesibilitate a clădirilor publice

| Categorii | Indicatori | Date colectate |
|---|---|---|
| Instituția: | BESV 35/30 Casa de cultură | |
| Tipul instituției: | Instituție culturală | |

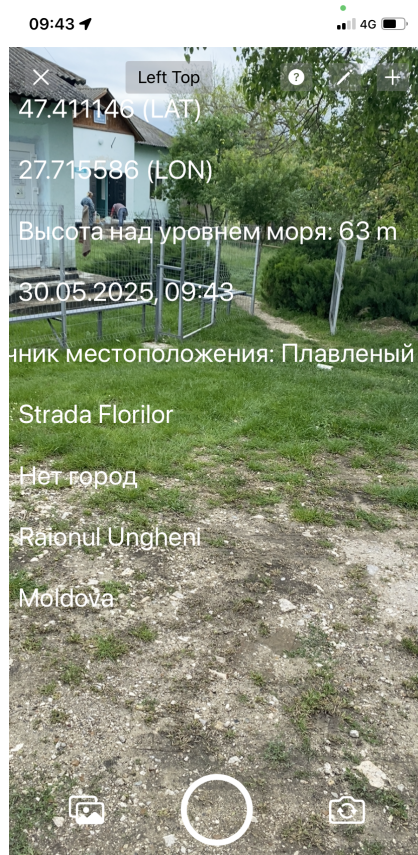
## Galerie - Căi de acces către clădire

| Tip înveliș: | Prundiș |
| Drumurile/Căile de acces sunt: | Denivelate |
| Trotuare: | Nu |
| Nivel: | Înclinat în coborâș |

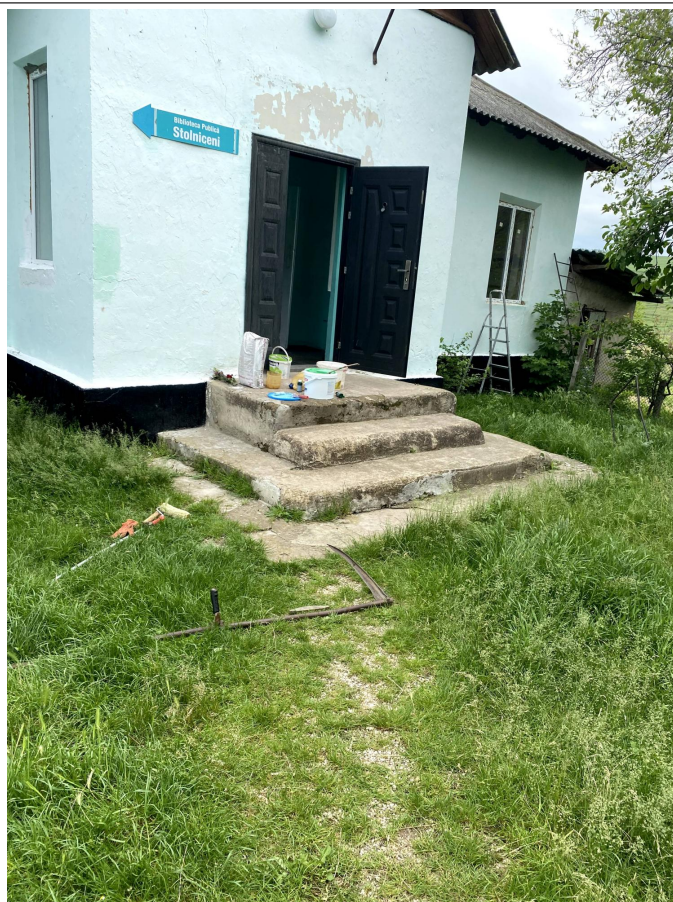
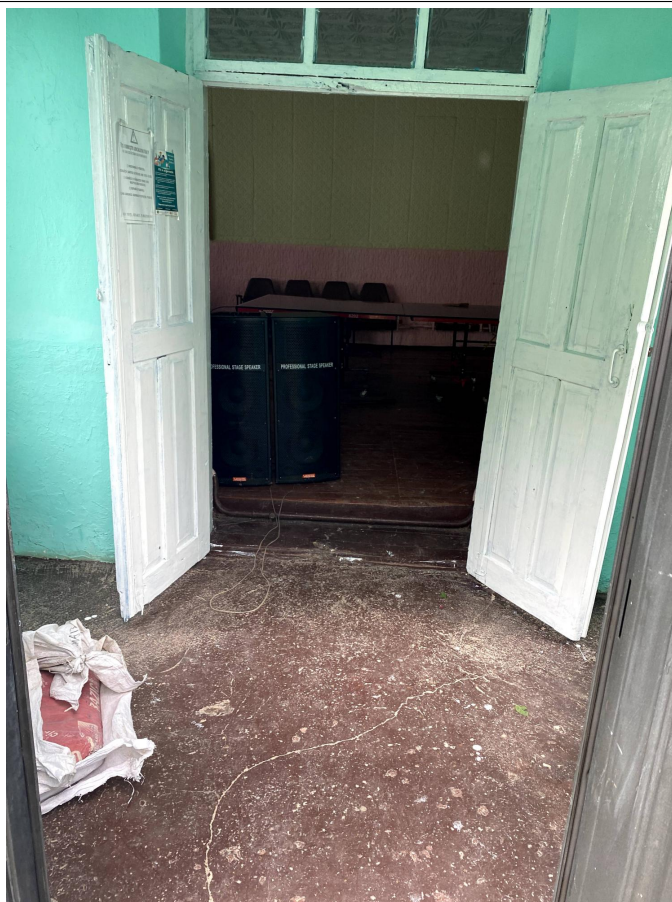
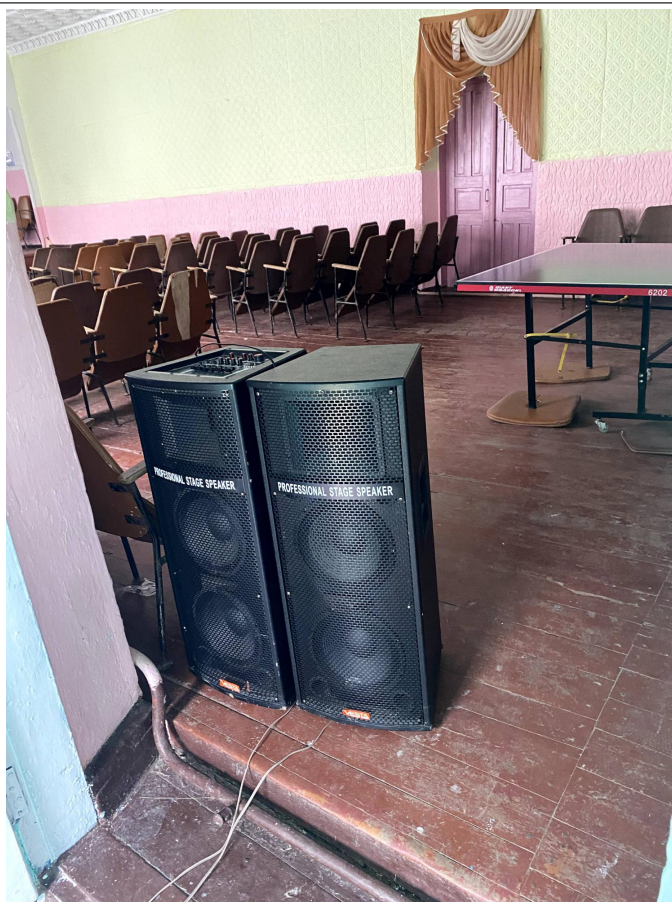
## Galerie - Intrare în clădire

| Intrarea în clădire este la nivelul solului: | Nu |
| La intrare sunt trepte: | Da, 3 trepte , Înălțime totală a treptelor/scărilor (cm)60 cm |
| Înălțimea pragului ușii (de la nivelul solului până la nivelul superior al pragului): | 60 cm<br>Standard: Se aplica regula de 1:12 |
| Dacă există trepte, sunt semnalate treptele cu elemente contrastante și/sau tactile: | Nu<br>Standard: prima și ultima treaptă trebuie semnalate în culori contrastante |
| Există rampă de acces: | Nu |
