# Formular de evaluare a condițiilor de accesibilitate a clădirilor publice

| Categorii | Indicatori | Date colectate |
|---|---|---|
| Localitate, raion: | Calimanesti (Nisporeni) | |
| Instituția: | Casa de Cultura - BESV 23/18 | |

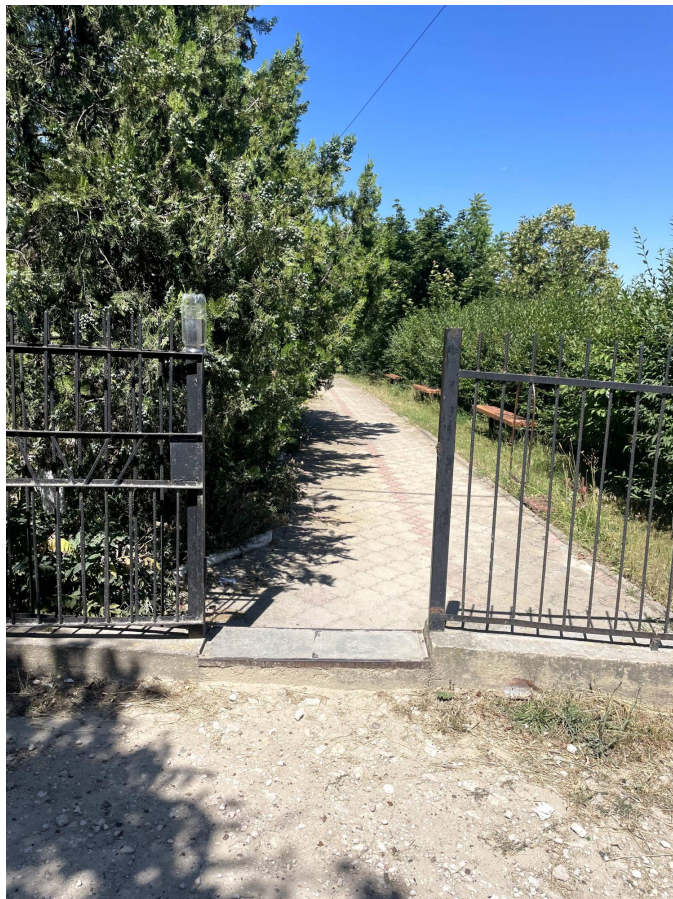
## Galerie - Căi de acces către clădire

| Drumurile/Căile de acces sunt: | Deteriorate |
| Trecerea de pe carosabil spre trotuar/clădire: | Abruptă |
| Prag poartă: | Da, are înălțimea: 12 cm |

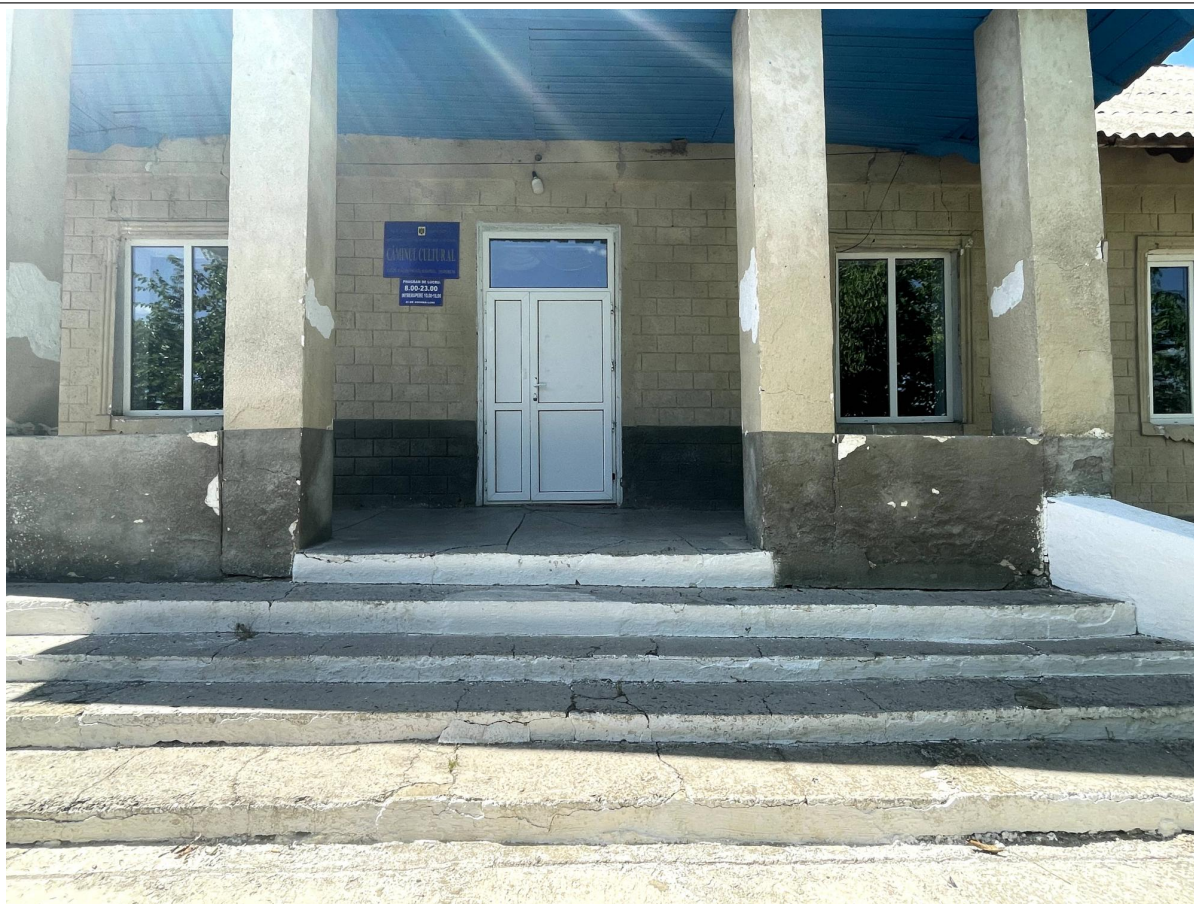
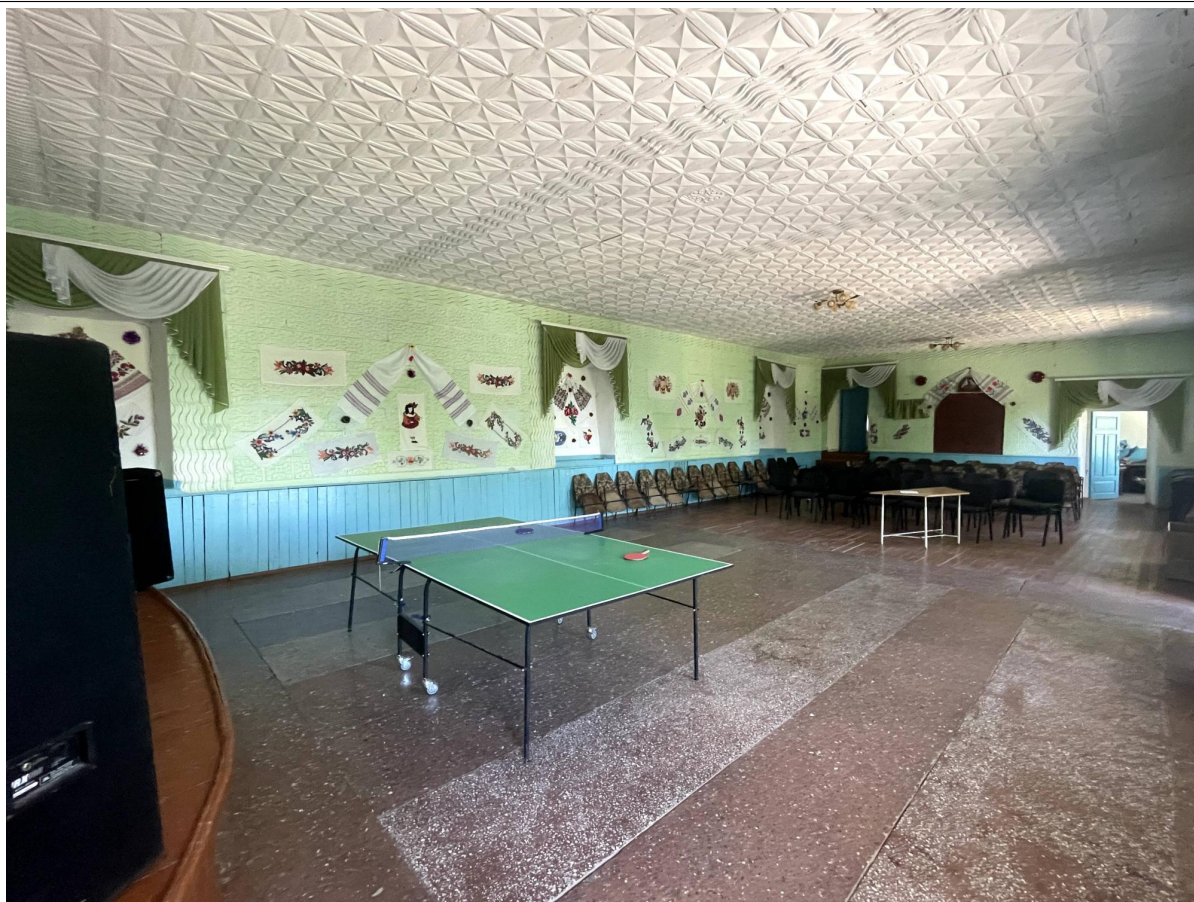
## Galerie - Intrare în clădire

| Intrarea în clădire este la nivelul solului: | Nu |
| La intrare sunt trepte: | Da, 5 trepte , Înălțime totală a treptelor/scărilor (cm)55 cm |
| Înălțimea pragului ușii (de la nivelul solului până la nivelul superior al pragului): | 55 cm<br>Standard: Se aplica regula de 1:12 |
| Dacă există trepte, sunt semnalate treptele cu elemente contrastante și/sau tactile: | Nu<br>Standard: prima și ultima treaptă trebuie semnalate în culori contrastante |
| Există rampă de acces: | Nu |

| Categorii | Indicatori | Date colectate |
|---|---|---|
| | Prag ușă de intrare: | Prag exterior și interior cu înălțimile: 8 + 8 cm<br>Standard: pragul trebuie să fie de maxim 2 cm |
