# Formular de evaluare a condițiilor de accesibilitate a clădirilor publice

Data: **11-06-2025**

| Categorii | Indicatori | Date colectate |
|---|---|---|
| Instituția: | BESV 35/32 Gimnaziu | |

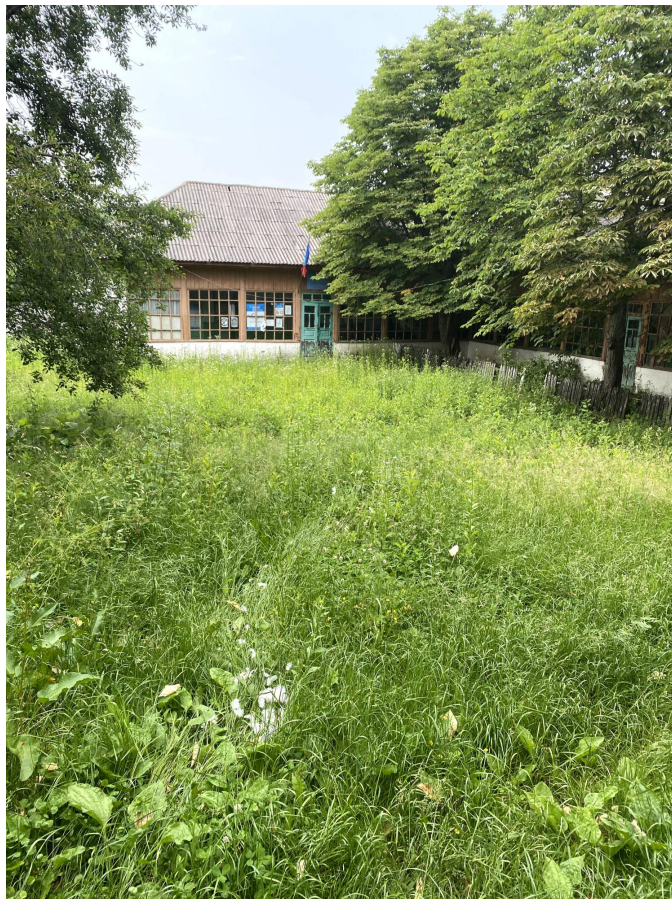
## Galerie - Căi de acces către clădire

| Tip înveliș: | Iarba |
| Drumurile/Căile de acces sunt: | Deteriorate |
| Nivel: | Înclinat în coborâș |

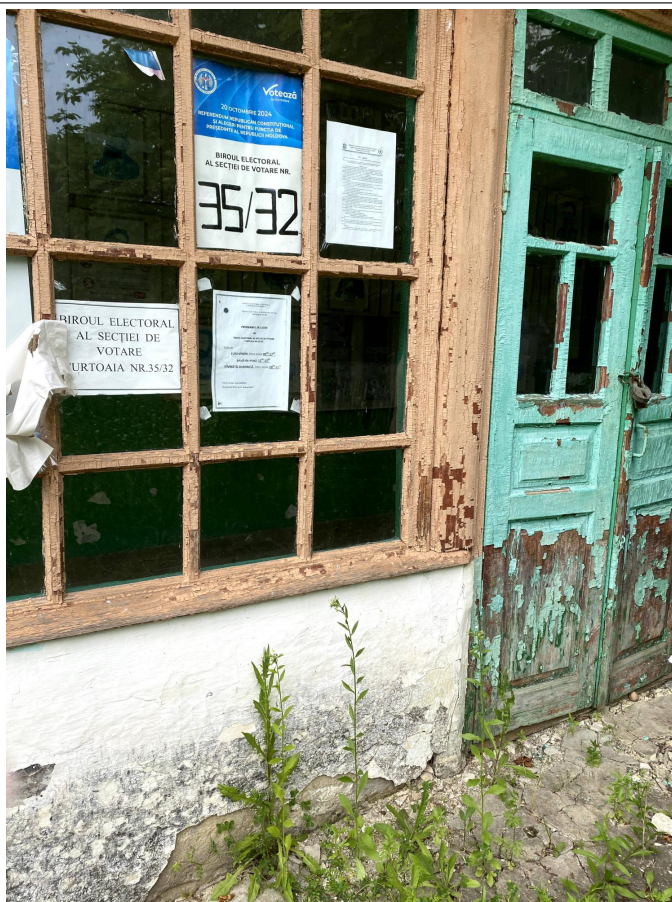
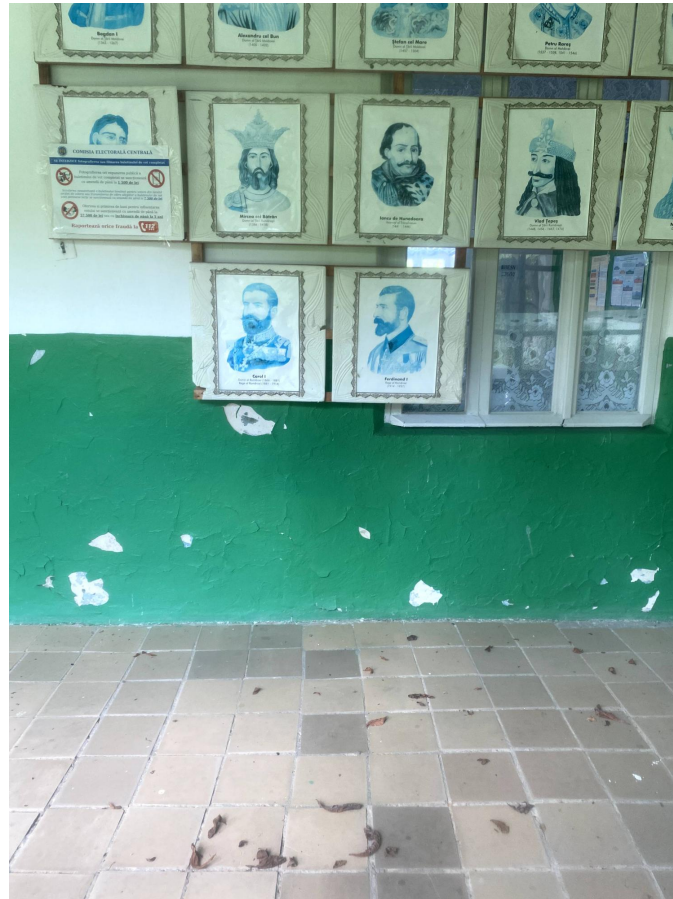
## Galerie - Uși

Dublă: 56 cm + 56 cm  
**Standard: lumina ușii duble trebuie să fie de minim 90 cm**  
 Ușa mică din cea dublă se deschide

Nu  
**Standard: este o diferență de culoare contrastantă (culori închise / culori deschise) între perete și podea**
