# Formular de evaluare a condițiilor de accesibilitate a clădirilor publice

Data: 14-06-2025

| Categorii | Indicatori | Date colectate |
|---|---|---|
| Instituția: | BESV 35/35 Casa de cultură | |

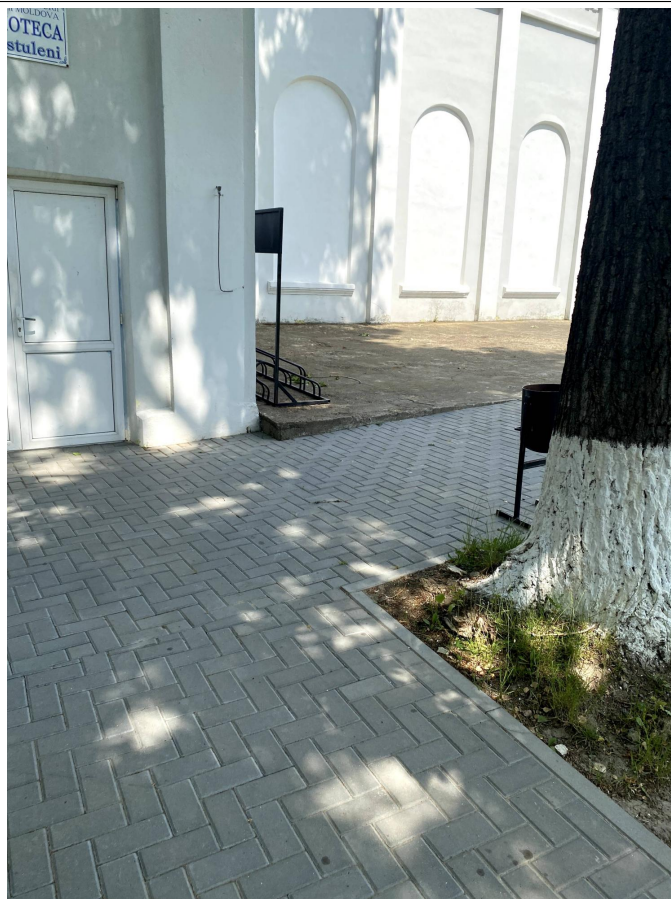
## **Galerie - Căi de acces către clădire**

| Tip înveliș: | Asfalt + Pavaj |
| Poartă intrare: | Da, are lățimea: 89 cm |
| Nivel: | Înclinat în coborâș |

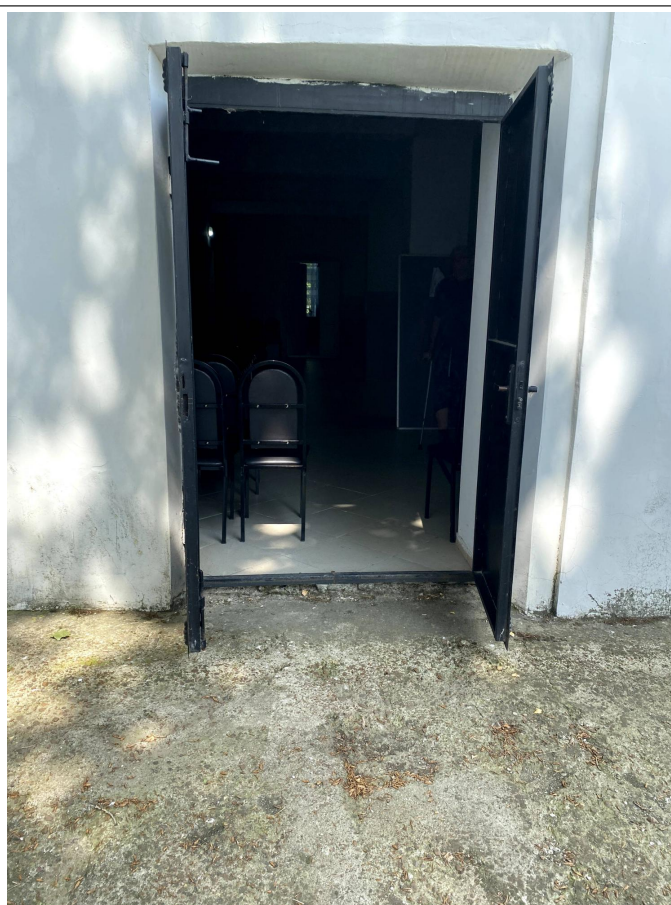
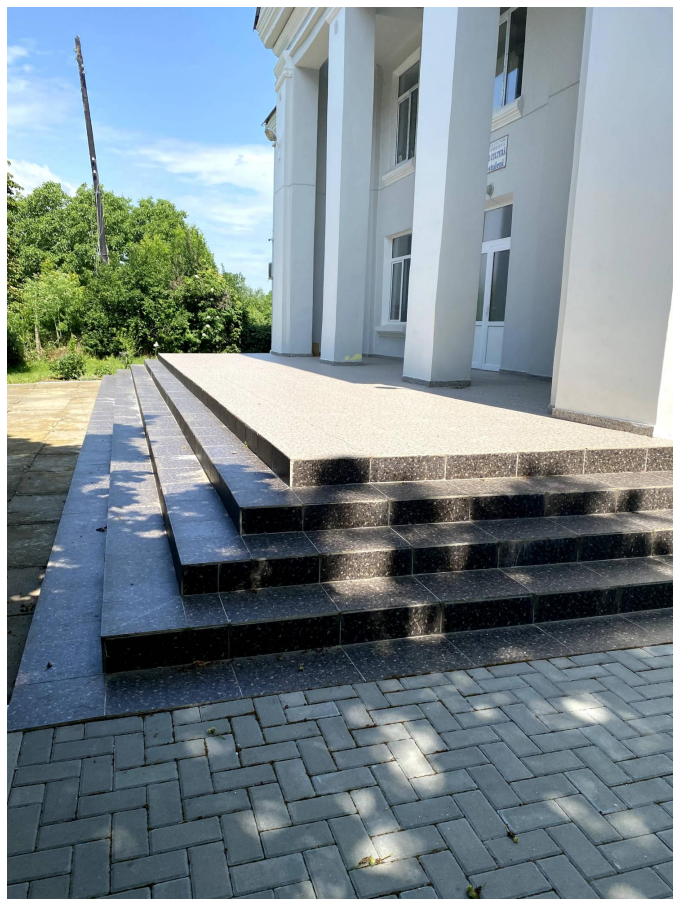
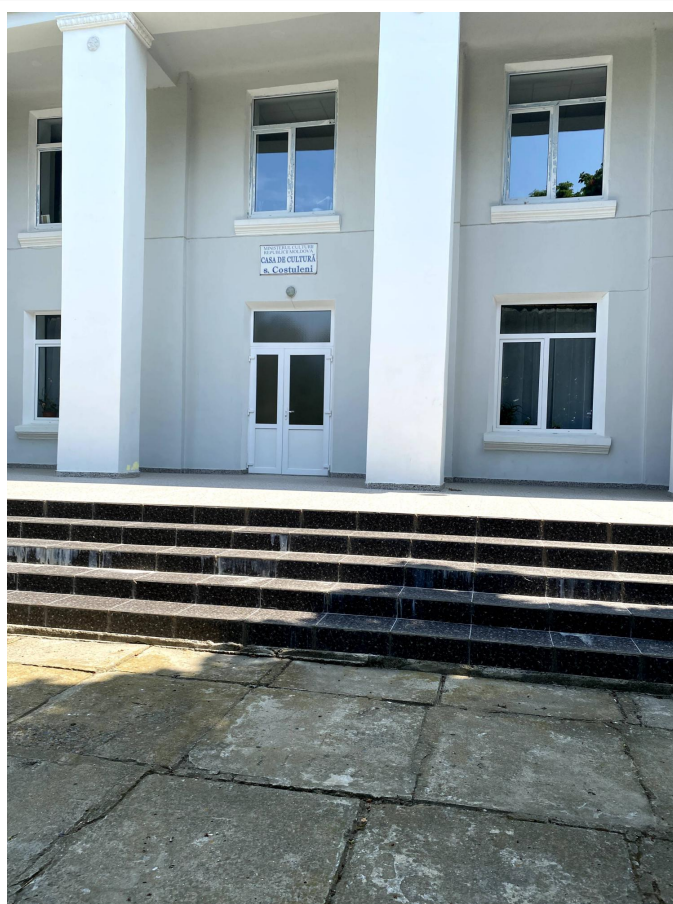
## **Galerie - Intrare în clădire**

| Categorii | Indicatori | Date colectate |
|---|---|---|
| | Pentru persoanele cu dizabilități este rezervată o intrare separată: | Da . Este prin lateral . Ușa nu este semnalată printr-un indicator |
| | Dimensiuni ușă de intrare: | Dublă: 77 cm + 59 cm<br><b>Standard: lumina ușii duble trebuie să fie de minim 90 cm</b><br>Ușa mică din cea dublă se deschide |
| | Prag ușă de intrare: | Prag exterior și interior cu înălțimile: 3 + 9 cm<br><b>Standard: pragul trebuie să fie de maxim 2 cm</b> |

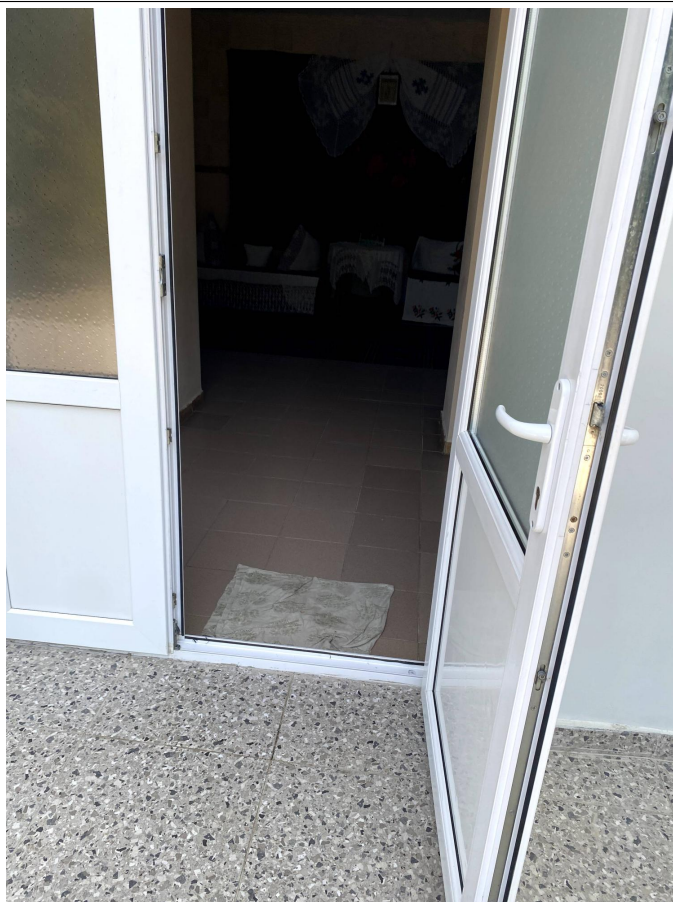
## Galerie - Uși

| Categorii | Indicatori | Date colectate |
|---|---|---|
| | Uși în interior: | Lățimea: 77 cm , 41 cm |
| | Praguri de la ușile de interior: | Prag 1 cu înălțimea: 2 cm<br><b>Standard: pragul trebuie să fie de maxim 2 cm</b> |
| | Ușile de la intrare și din interiorul clădirii sunt dotate/marcate corespunzător cu semne contrastante: | Da<br><b>Standard: este o diferență de culoare contrastantă (culori închise / culori deschise) între perete și podea</b> |

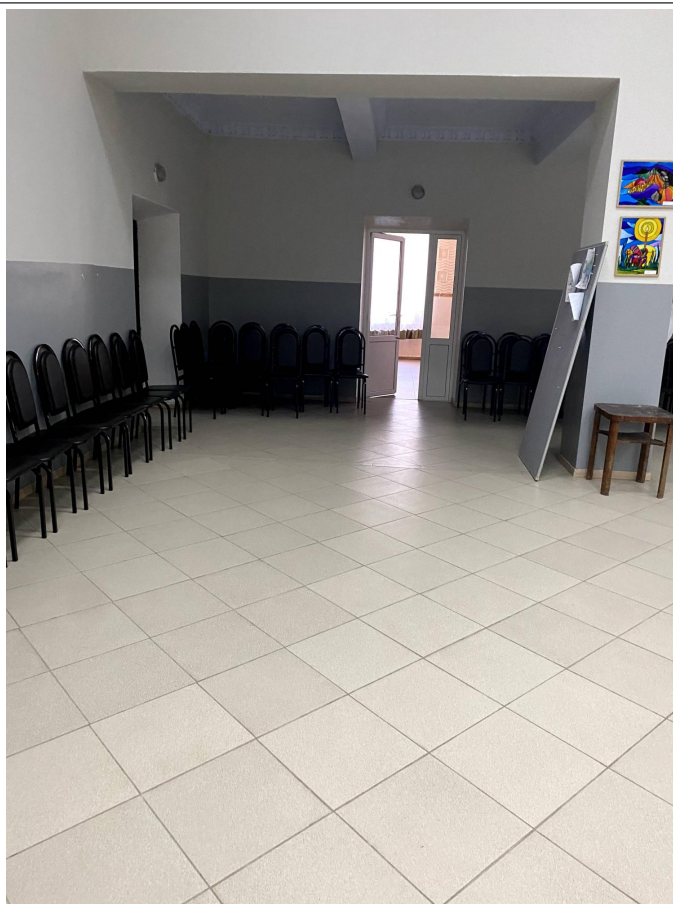
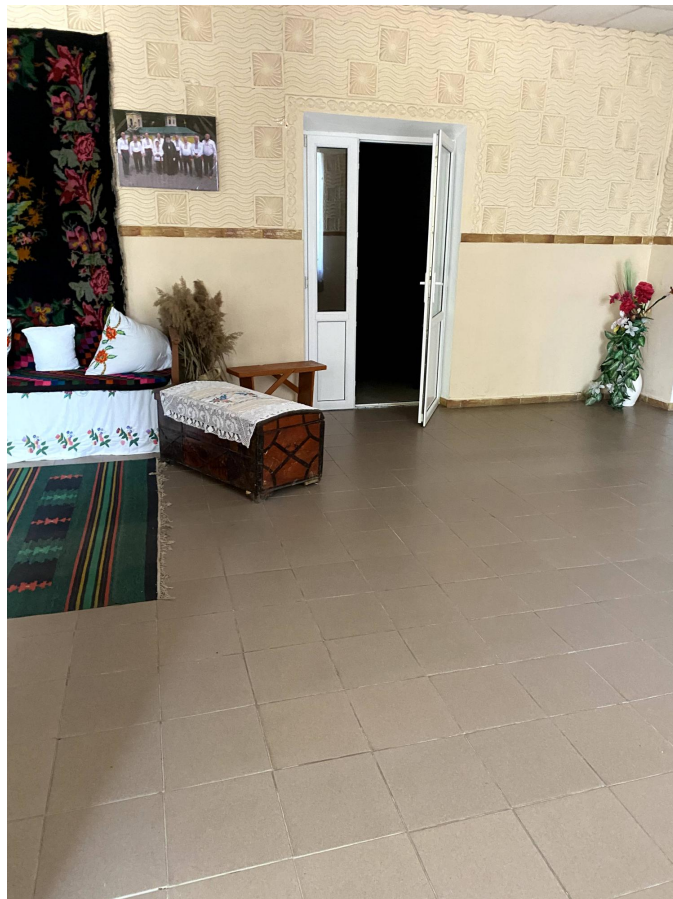
## Galerie - Coridoare

Nu
