# Formular de evaluare a condițiilor de accesibilitate a clădirilor publice

Data: 03-06-2025

| Categorii | Indicatori | Date colectate |
|---|---|---|
| Instituția: | BESV 35/36 Casa de cultura | |

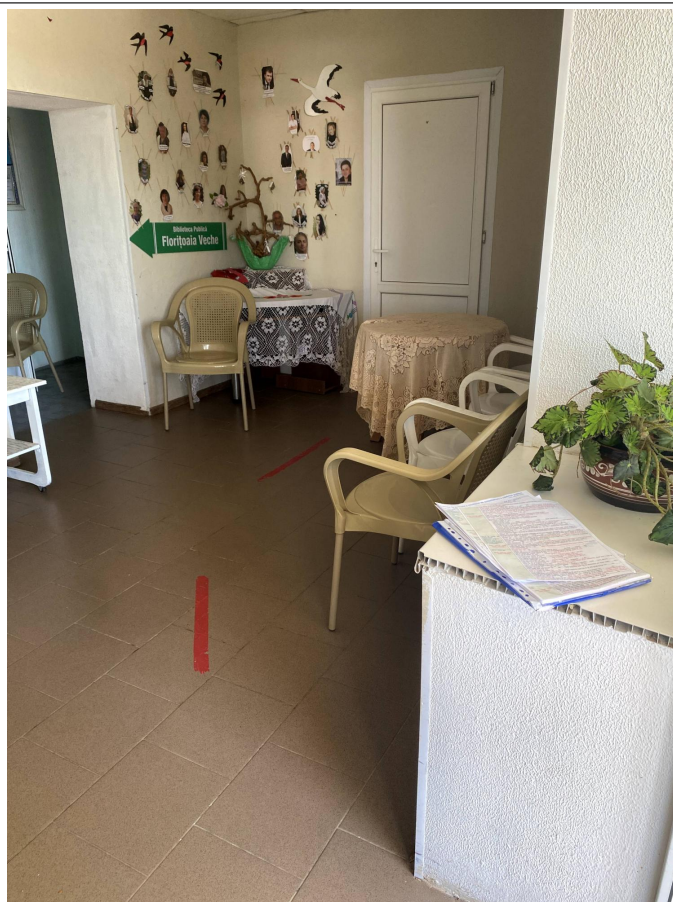
| Lățime (dacă este cazul, în cel mai îngust loc): | 80 cm , există buzunare la coridoare<br><b>Standard: Lățimea minimă a coridorului ar trebui să fie de cel puțin 150 cm), Dacă coridorul este îngust (până la 180 cm)</b> |

## Galerie - Coridoare
