# Formular de evaluare a condițiilor de accesibilitate a clădirilor publice

Data: 03-06-2025

| Categorii | Indicatori | Date colectate |
|---|---|---|
| Instituția: | BESV 35/38 Casa de cultură | |

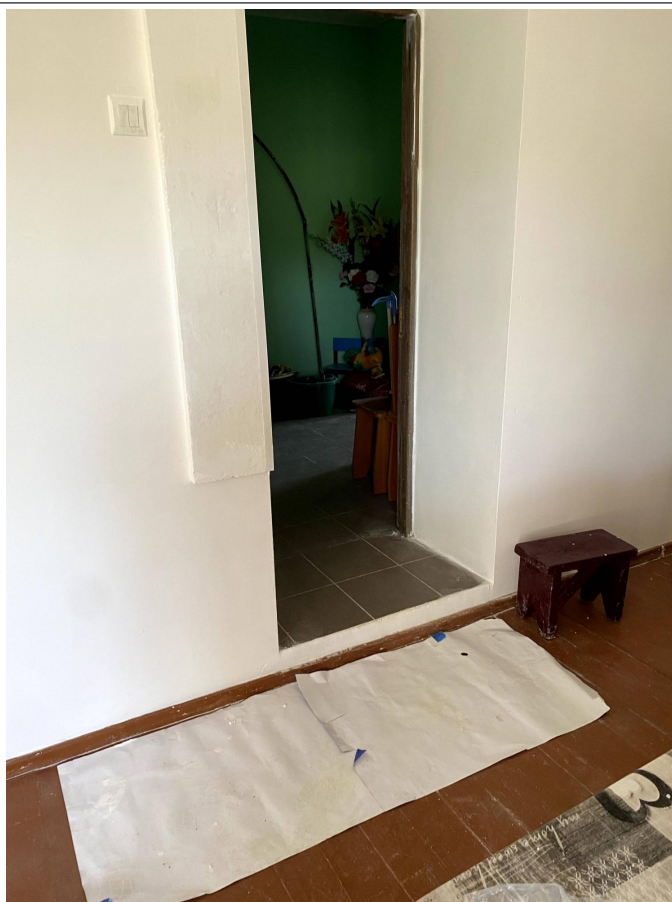
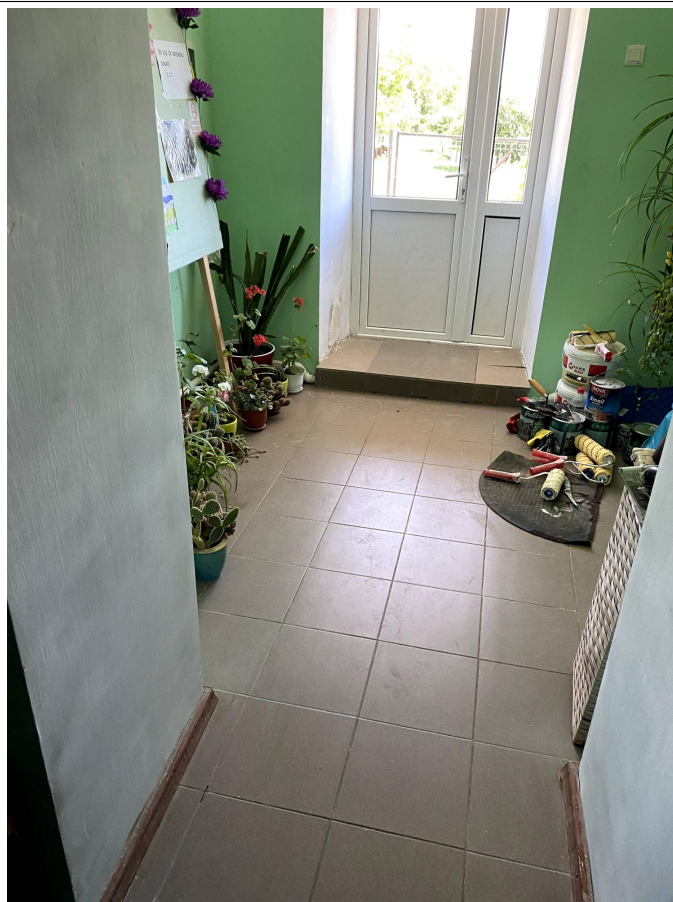
## Galerie - Uși

| Categorii | Indicatori | Date colectate |
|---|---|---|
| | Dimensiuni ușă de intrare: | Dublă: 60 cm + 30 cm<br>Standard: lumina ușii duble trebuie să fie de minim 90 cm<br>Ușa mică din cea dublă se deschide |
| | Prag ușă de intrare: | Un prag cu înălțimea: 12 cm<br>Standard: pragul trebuie să fie de maxim 2 cm |
| | Praguri de la ușile de interior: | Prag 1 cu înălțimea: 13 cm<br>Standard: pragul trebuie să fie de maxim 2 cm |
