# Formular de evaluare a condițiilor de accesibilitate a clădirilor publice

| Categorii | Indicatori | Date colectate |
|---|---|---|
| Localitate, raion: | Hircesti (Ungheni) | |
| Instituția: | BESV 35/39 Cămin Cultural | |

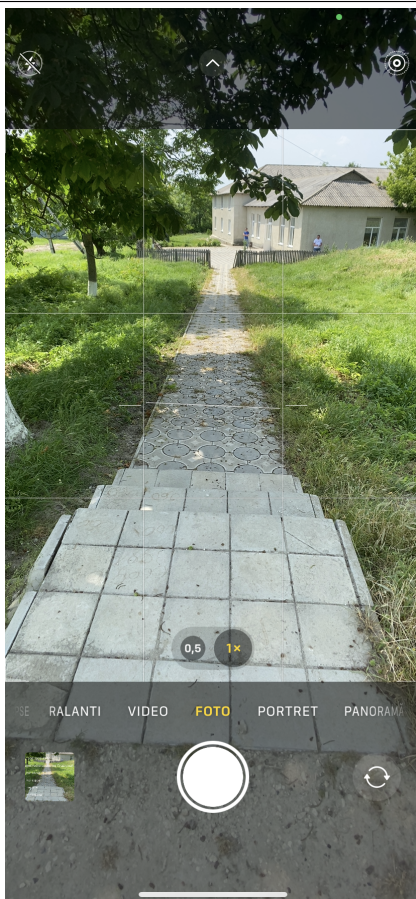
## Galerie - Căi de acces către clădire

| Drumurile/Căile de acces sunt: | Deteriorate |
| Scări/Trepte: | Da, 3 scări/trepte , înălțimea:66 cm |
| Nivel: | Înclinat în coborâș |

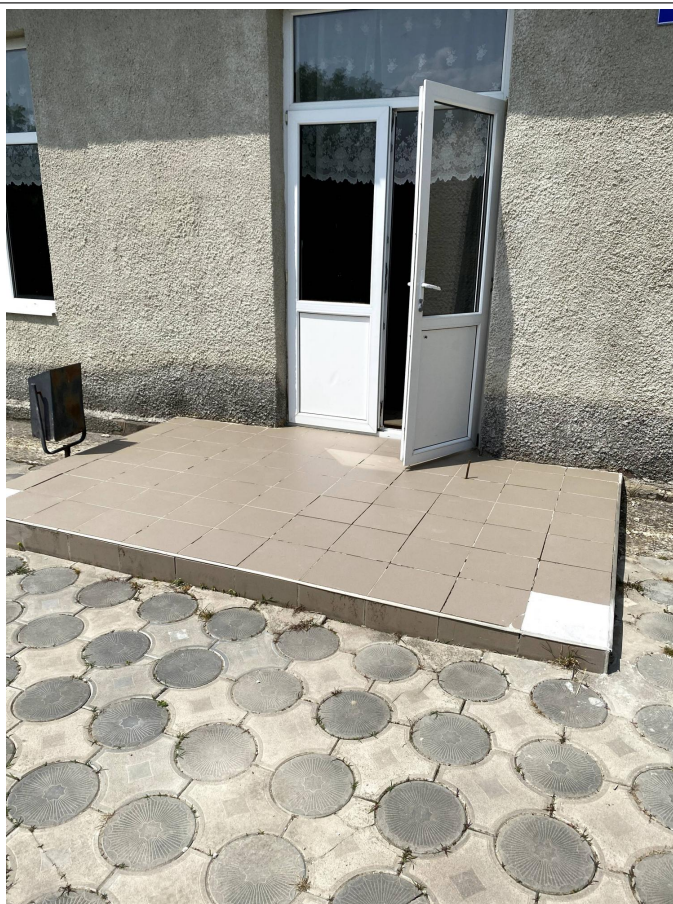
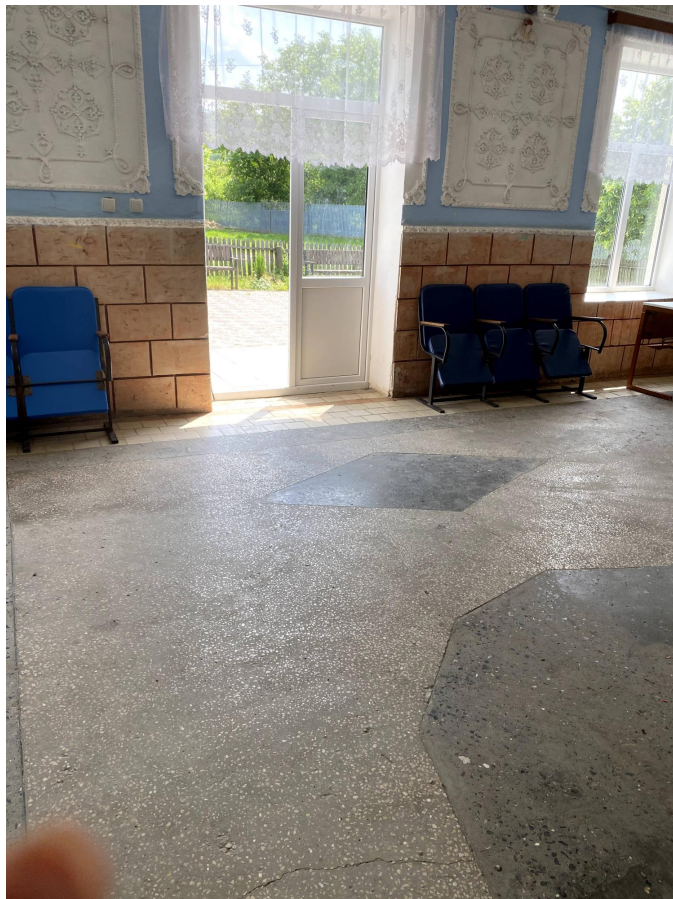
## Galerie - Intrare în clădire

| Intrarea în clădire este la nivelul solului: | Nu |
| La intrare sunt trepte: | Da, 1 trepte , Înălțime totală a treptelor/scărilor (cm)12 cm |
| Înălțimea pragului ușii (de la nivelul solului până la nivelul superior al pragului): | 12 cm<br>Standard: Se aplica regula de 1:10 |
| Dacă există trepte, sunt semnalate treptele cu elemente contrastante și/sau tactile: | Nu<br>Standard: prima și ultima treaptă trebuie semnalate în culori contrastante |
| Există rampă de acces: | Nu |
