# Formular de evaluare a condițiilor de accesibilitate a clădirilor publice

Data: **11-06-2025**

| Categorii | Indicatori | Date colectate |
|---|---|---|
| Instituția: | BESV 35/42 Oficiul de sănătate | |

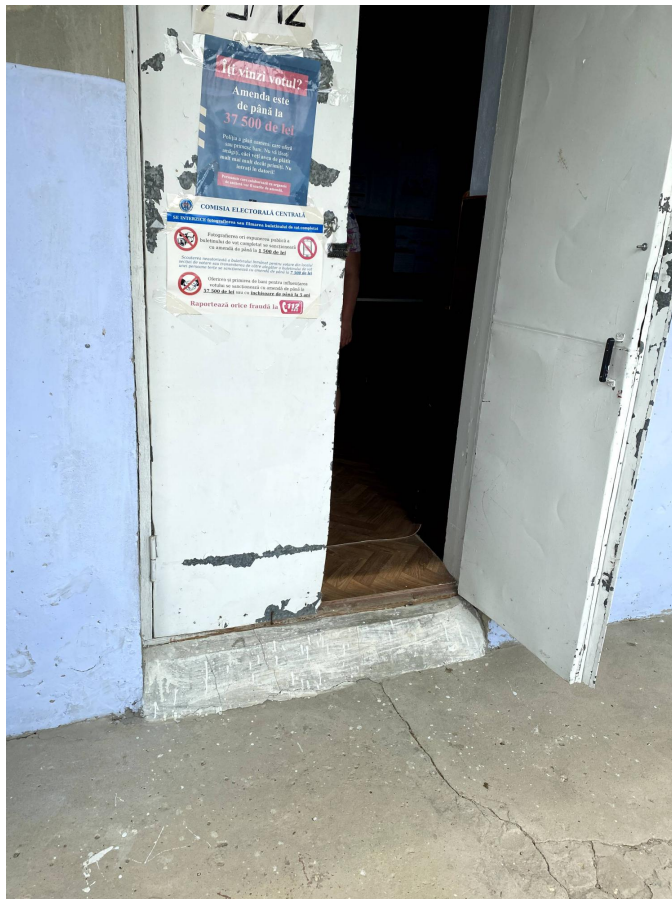
## Galerie - Uși

| Deschiderea ușii este ușoară și necesită puțin efort (chiar dacă ușa este dotată cu amortizor): | Nu |

| Categorii | Indicatori | Date colectate |
|---|---|---|
| | Dimensiuni ușă de intrare: | Dublă: 58 cm + 54 cm<br>Standard: lumina ușii duble trebuie să fie de minim 90 cm<br>Ușa mică din cea dublă se deschide |
| | Prag ușă de intrare: | Un prag cu înălțimea: 24 cm<br>Standard: pragul trebuie să fie de maxim 2 cm |
| | Ușile de la intrare și din interiorul clădirii sunt dotate/marcate corespunzător cu semne contrastante: | Nu<br>Standard: este o diferență de culoare contrastantă (culori închise / culori deschise) între perete și podea |

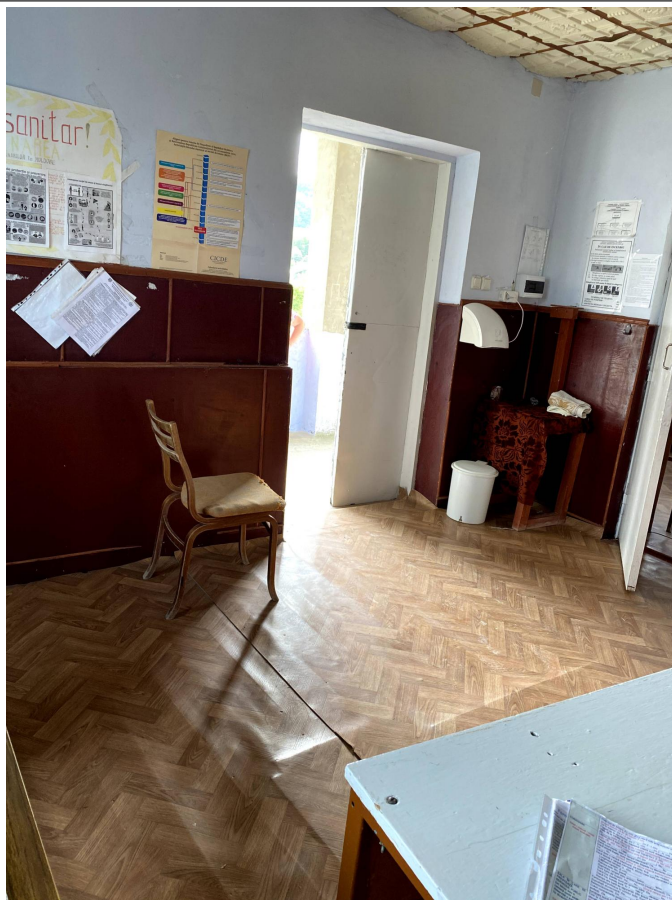
## Galerie - Sala de prestare a serviciului

Parter

Da

Nu

Standard: este o diferență de culoare contrastantă (culori închise / culori deschise) între perete și podea
