# Formular de evaluare a condițiilor de accesibilitate a clădirilor publice

| Categorii | Indicatori | Date colectate |
|---|---|---|
| Localitate, raion: | Macaresti (Ungheni) | |
| Instituția: | BESV 35/43 Primăria | |
| Tipul instituției: | Administrație publică locală | |

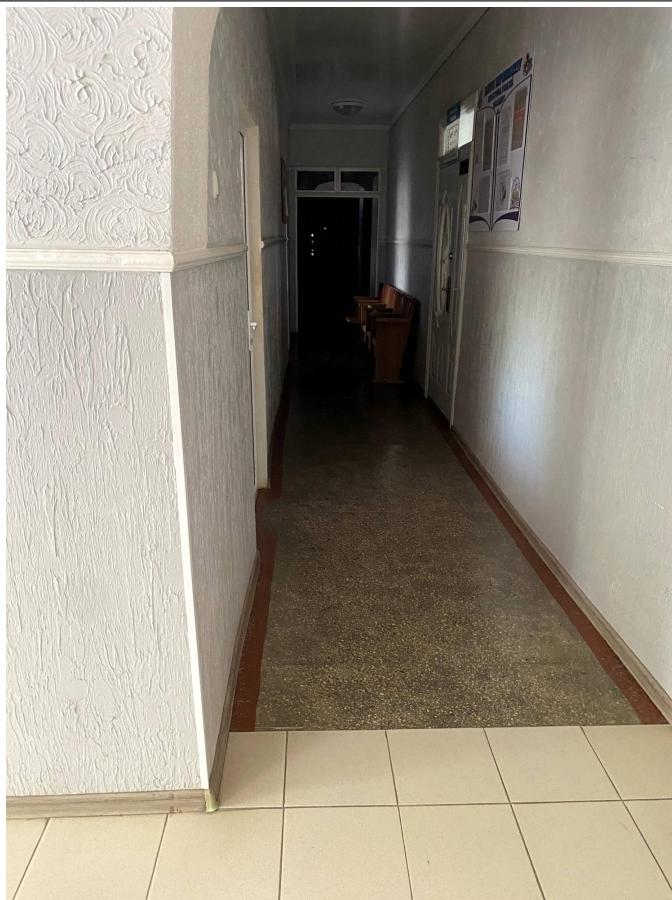
## **Galerie - Coridoare**

Coridoare: Nu
