# Formular de evaluare a condițiilor de accesibilitate a clădirilor publice

Data: **14-06-2025**

| Categorii | Indicatori | Date colectate |
|---|---|---|
| Instituția: | BESV 35/44 Gimnaziu | |

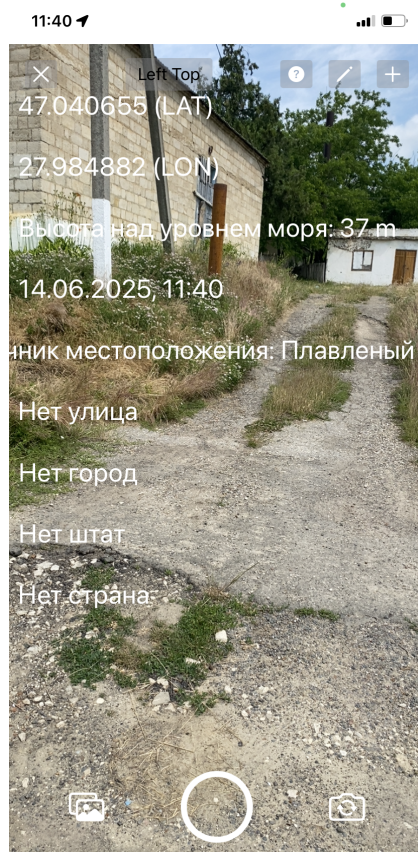
## Galerie - Căi de acces către clădire

| Tip înveliș: | asfalt + pământ tasat |
| Drumurile/Căile de acces sunt: | Deteriorate |
| Nivel: | Înclinat în urcuș |

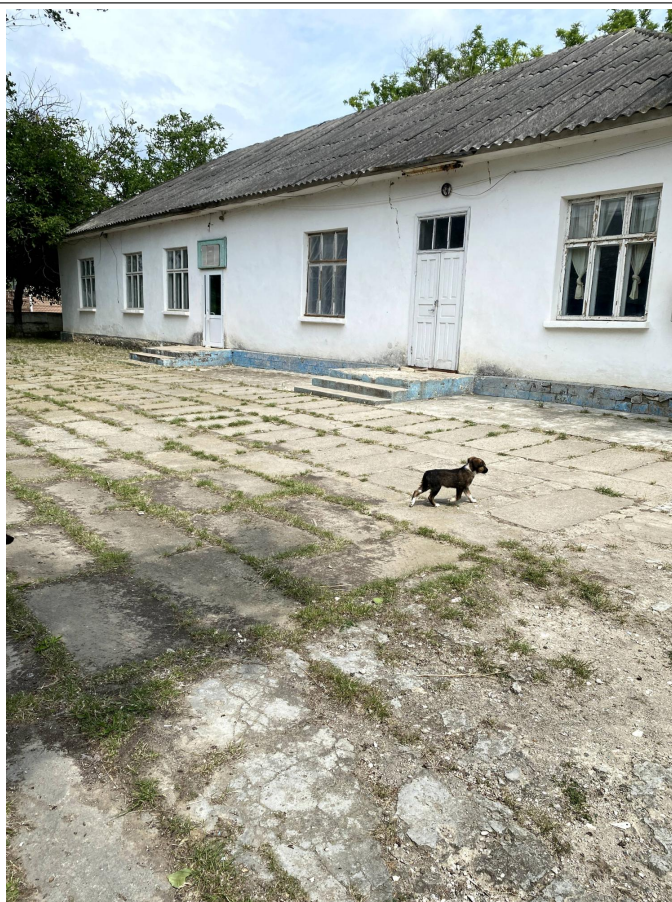
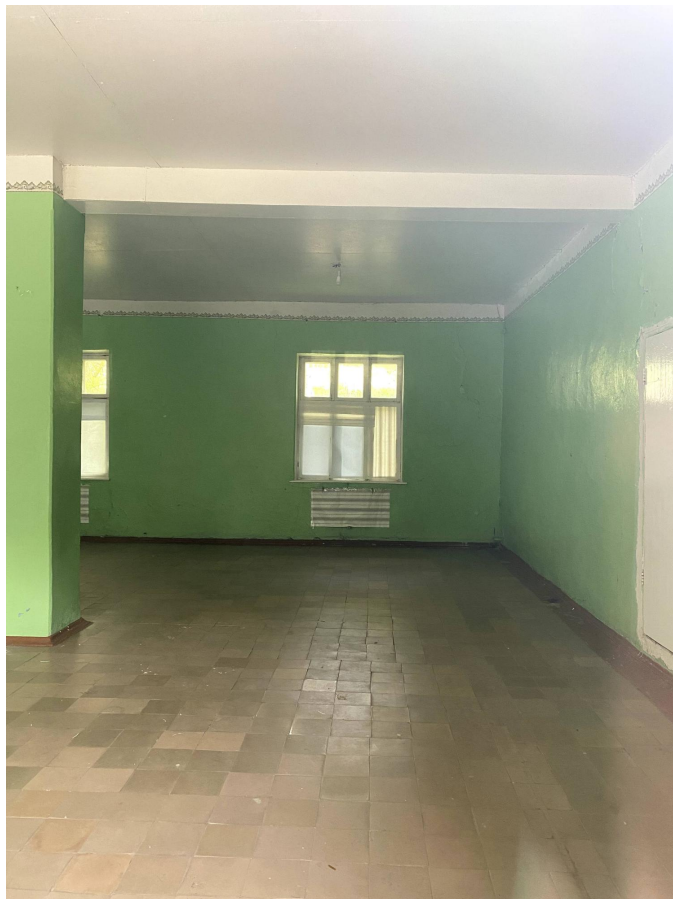
## Galerie - Intrare în clădire

| Intrarea în clădire este la nivelul solului: | Nu |
| La intrare sunt trepte: | Da, 3 trepte , Înălțime totală a treptelor/scărilor (cm)60 cm |
| Înălțimea pragului ușii (de la nivelul solului până la nivelul superior al pragului): | 42 cm<br>Standard: Se aplica regula de 1:12 |
| Dacă există trepte, sunt semnalate treptele cu elemente contrastante și/sau tactile: | Nu<br>Standard: prima și ultima treaptă trebuie semnalate în culori contrastante |
| Există rampă de acces: | Nu |
