# Formular de evaluare a condițiilor de accesibilitate a clădirilor publice

Data: **11-06-2025**

| Categorii | Indicatori | Date colectate |
|---|---|---|
| Instituția: | BESV 35/46 Camin cultural | |

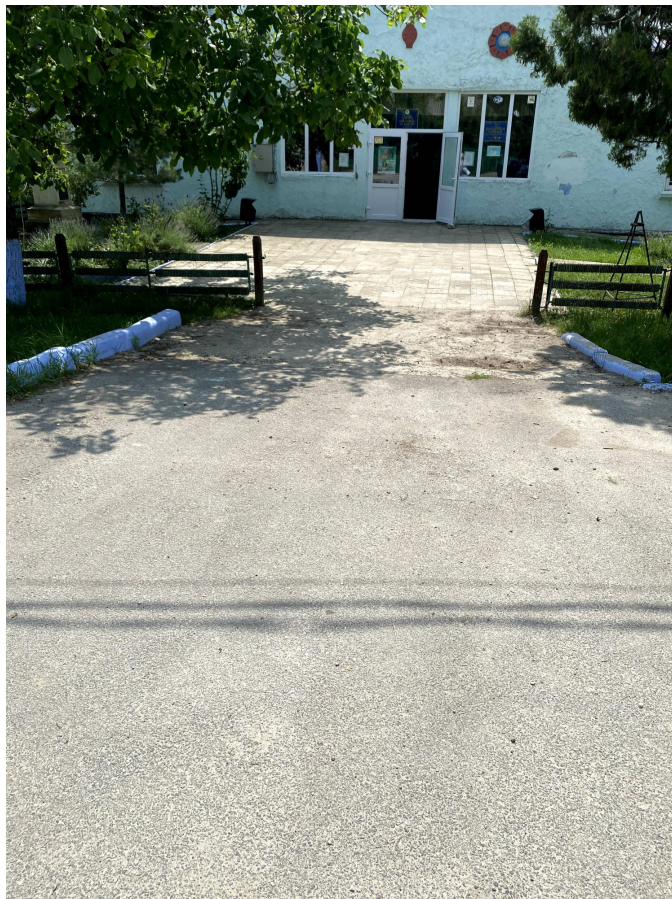
## Galerie - Căi de acces către clădire

| Tip înveliș: | Asfalt |
| Drumurile/Căile de acces sunt: | Calitative |
| Nivel: | Orizontal |

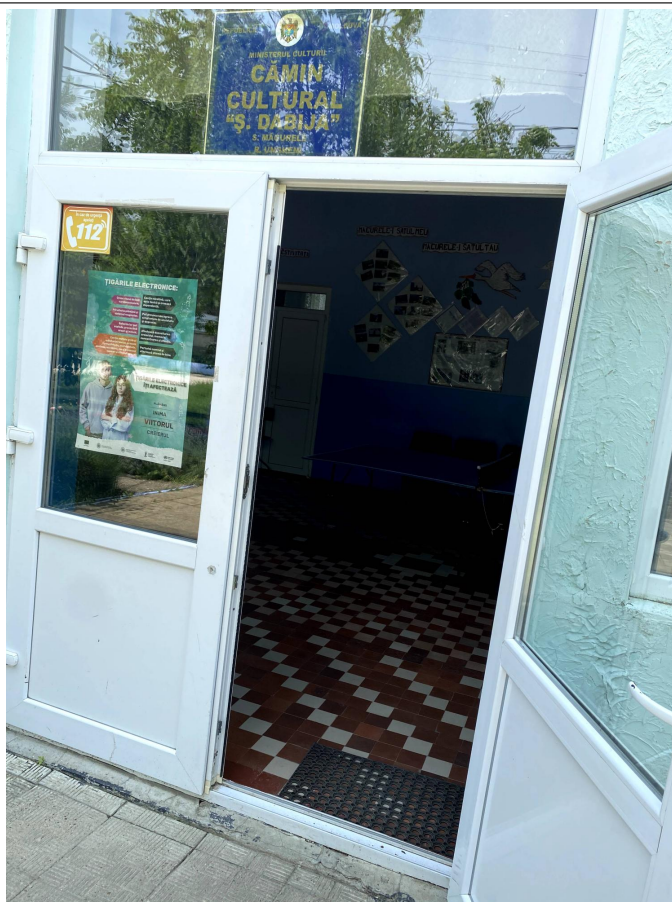
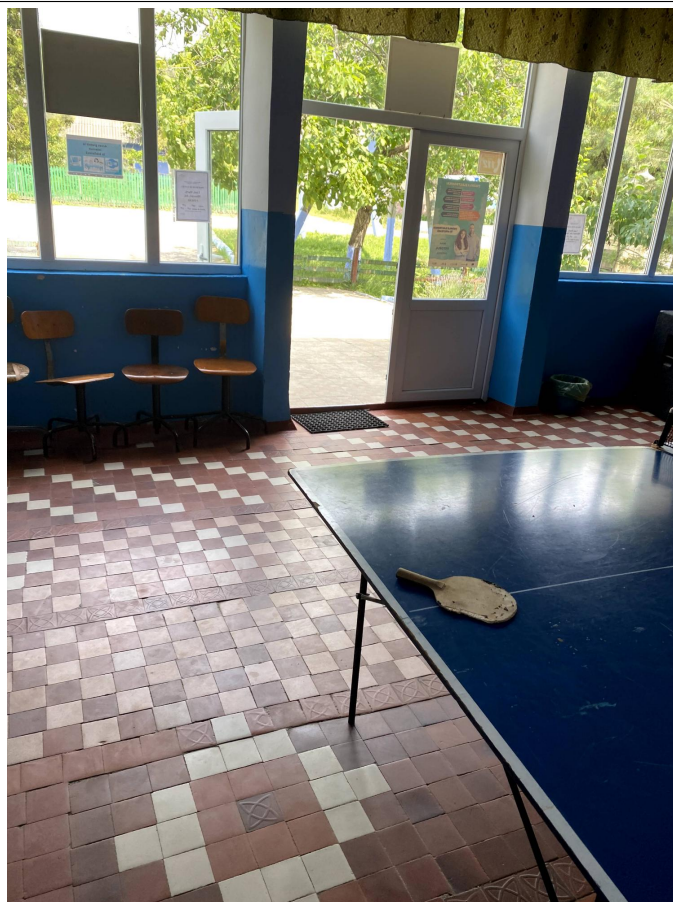
## Galerie - Intrare în clădire

| Intrarea în clădire este la nivelul solului: | Da |

| Dimensiuni ușă de intrare: | Dublă: 82 cm + 87 cm<br>Standard: lumina ușii duble trebuie să fie de minim 90 cm |
| Prag ușă de intrare: | Un prag cu înălțimea: 5 cm<br>Standard: pragul trebuie să fie de maxim 2 cm |
