# Formular de evaluare a condițiilor de accesibilitate a clădirilor publice

| Categorii | Indicatori | Date colectate |
|---|---|---|
| Localitate, raion: | Blesteni (Edinet) | |
| Instituția: | BESV 16/18 (Centrul Cultural) | |

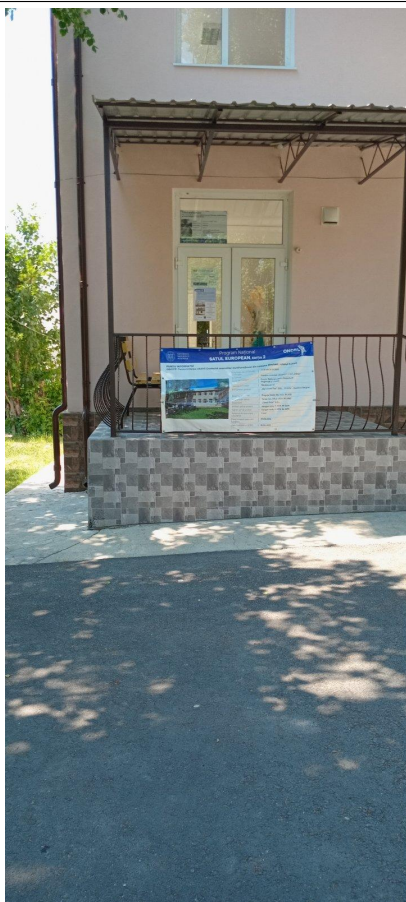
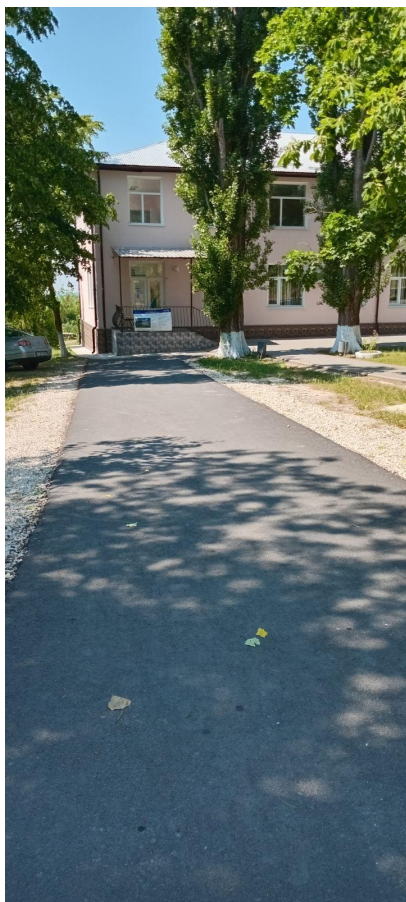
## Galerie - Intrare în clădire

| La intrare sunt trepte: | Da, 4 trepte , Înălțime totală a treptelor/scărilor (cm)60 cm |
| Dacă există trepte, sunt semnalate treptele cu elemente contrastante și/sau tactile: | Nu<br>Standard: prima și ultima treaptă trebuie semnalate în culori contrastante |

| Categorii | Indicatori | Date colectate |
|---|---|---|
| | Prag ușă de intrare: | Un prag cu înălțimea: 8 cm<br>Standard: pragul trebuie să fie de maxim 2 cm |

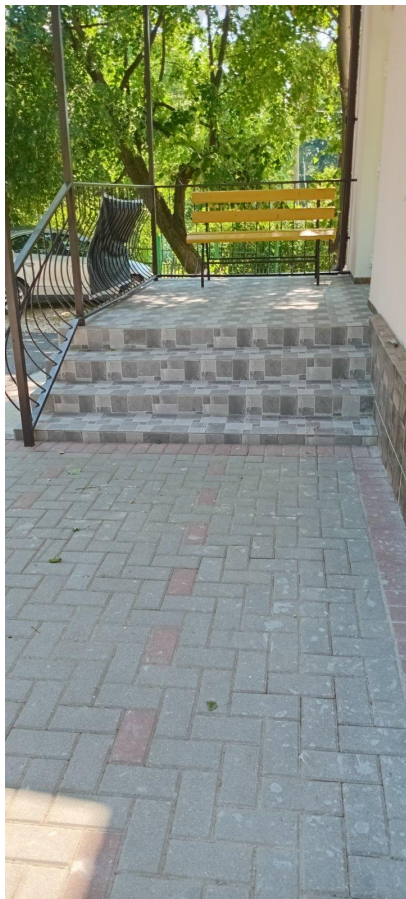
## Galerie - Uși

| Categorii | Indicatori | Date colectate |
|---|---|---|
| | Dimensiuni ușă de intrare: | Dublă: 70 cm + 70 cm<br>Standard: lumina ușii duble trebuie să fie de minim 90 cm<br>Ușa mică din cea dublă este blocată |
| | Ușile de la intrare și din interiorul clădirii sunt dotate/marcate corespunzător cu semne contrastante: | Nu<br>Standard: este o diferență de culoare contrastantă (culori închise / culori deschise) între perete și podea |
