# Formular de evaluare a condițiilor de accesibilitate a clădirilor publice

Data: **10-07-2025**

| Categorii | Indicatori | Date colectate |
|---|---|---|
| Adresa, strada, nr.: | str. Florilor nr. 28/1 | |
| Instituția: | BESV 1/222 (Universitatea Slavonă) | |

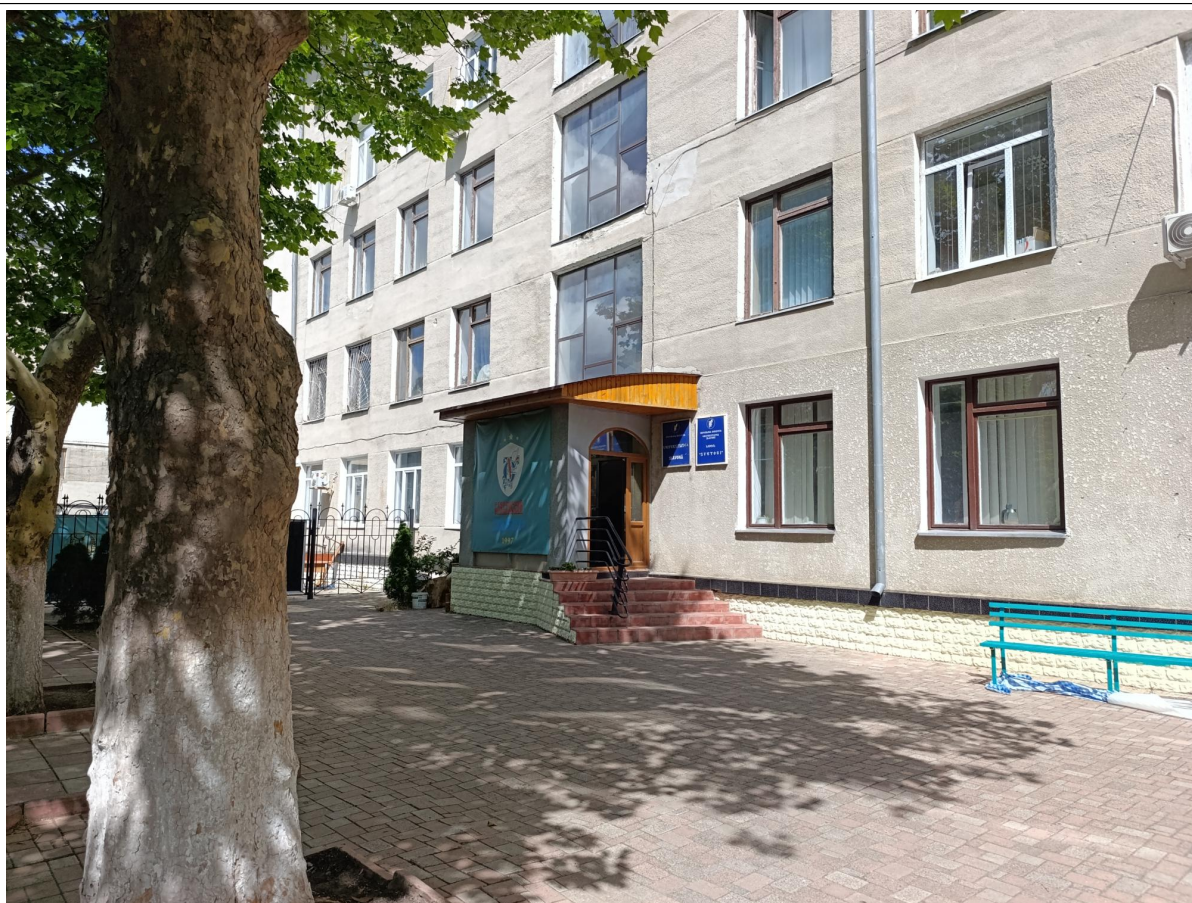
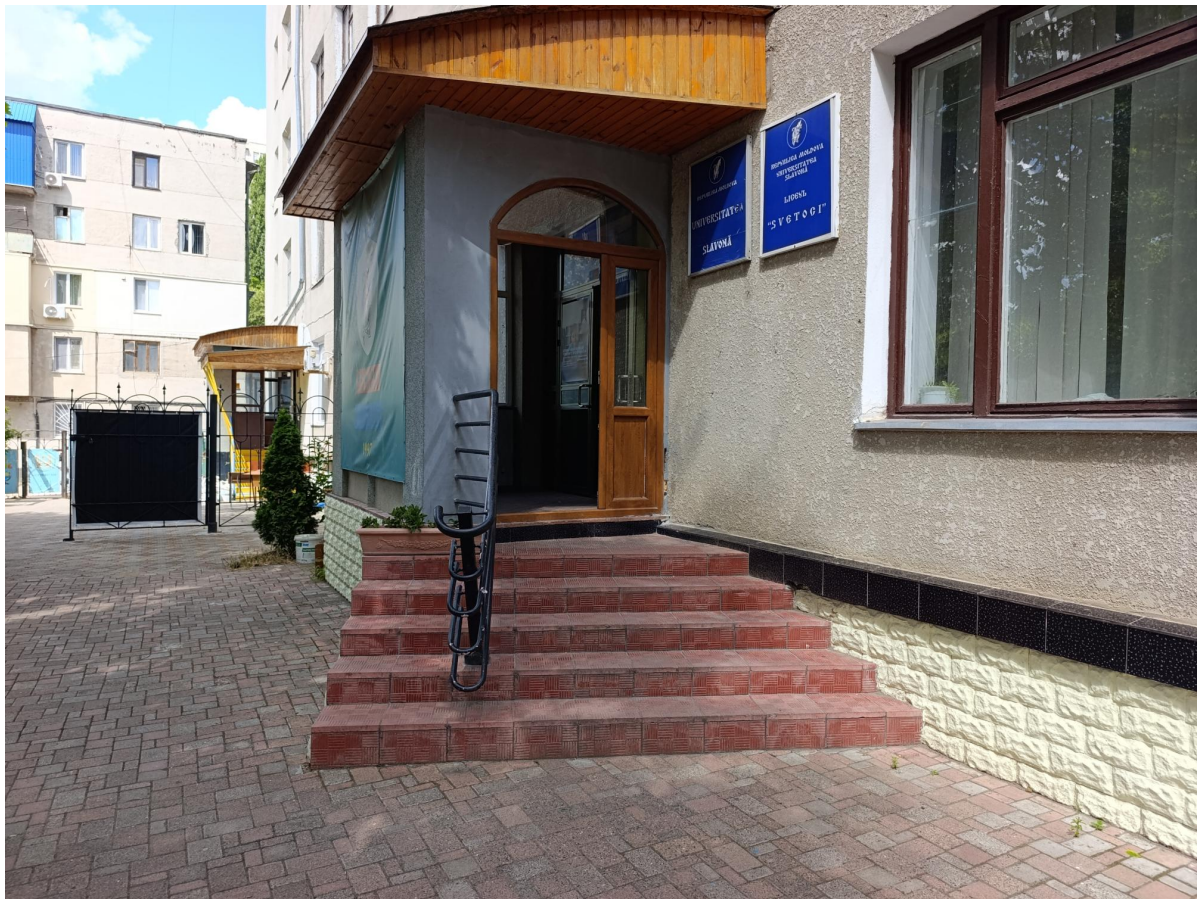
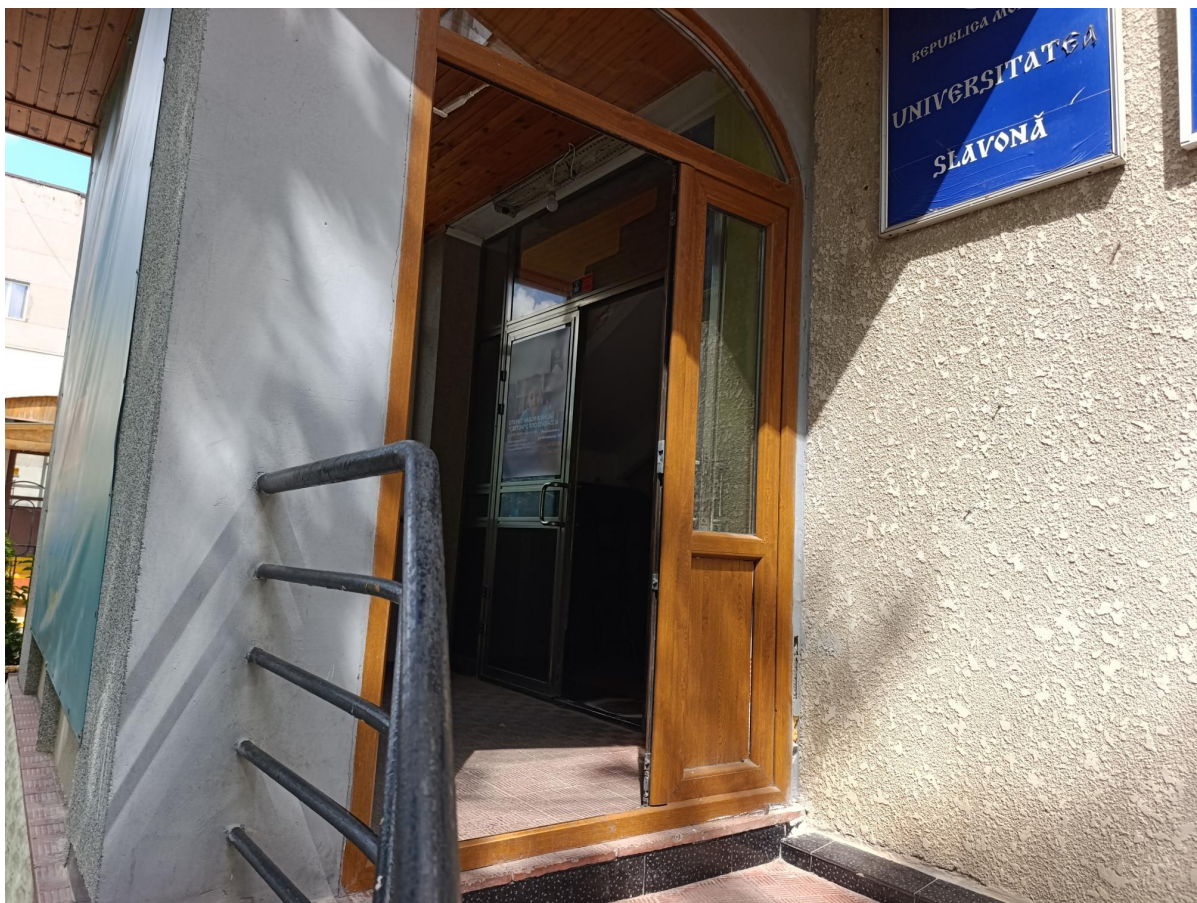
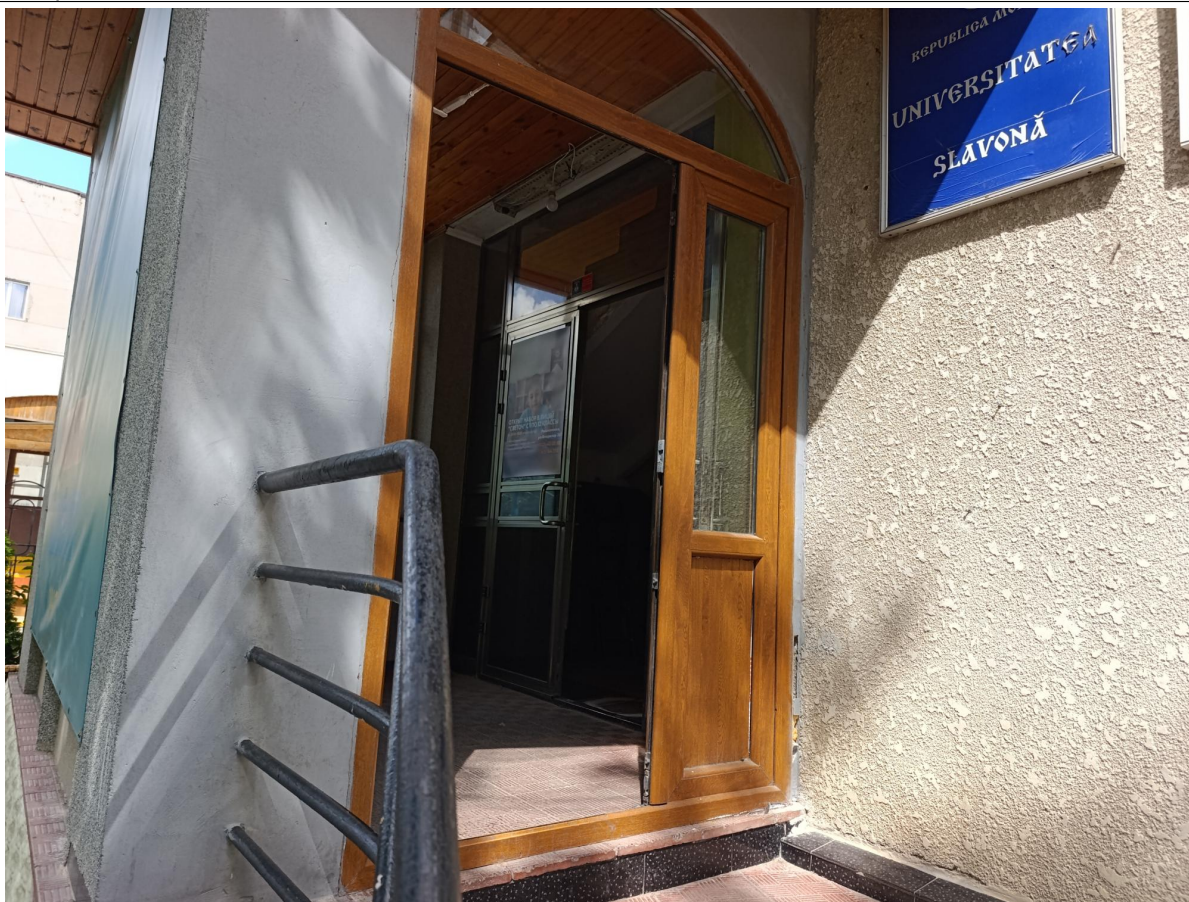
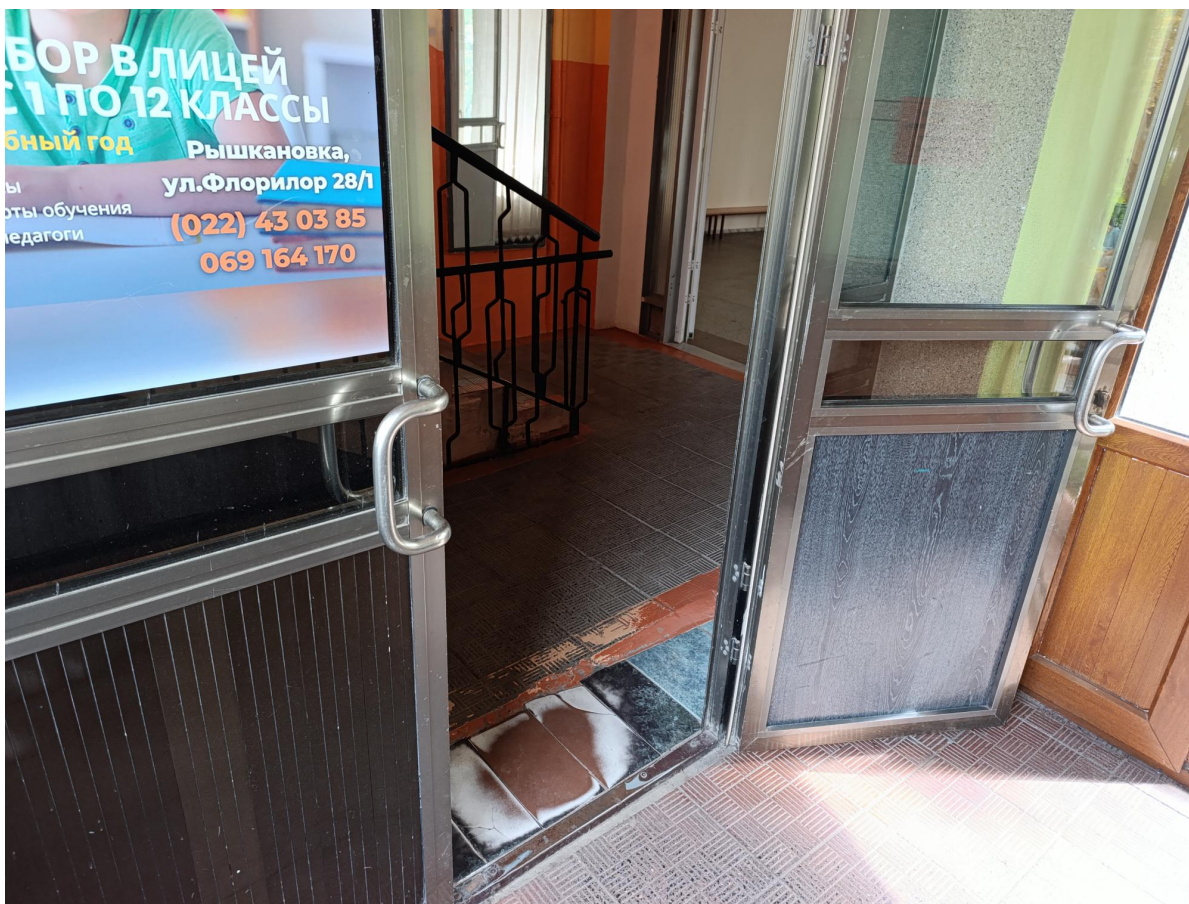
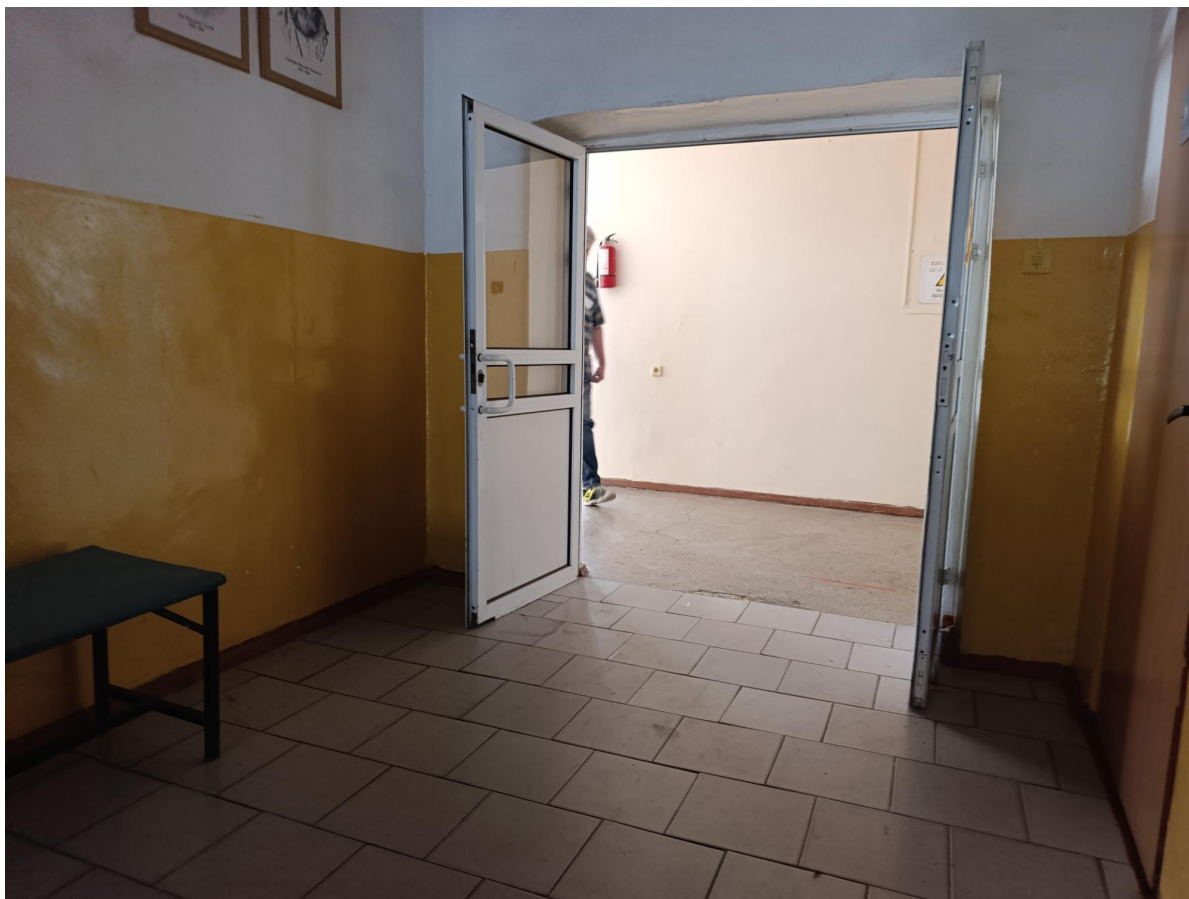
**Galerie - Intrare în clădire**

| La intrare sunt trepte: | Da, 5 trepte , Înălțime totală a treptelor/scărilor (cm)78 cm |
| La intrarea în clădire este instalată o platformă de ridicare (verticală sau înclinată): | Nu |
| Dacă există trepte, sunt semnalate treptele cu elemente contrastante și/sau tactile: | Nu<br>Standard: prima și ultima treaptă trebuie semnalate în culori contrastante |
| Există rampă de acces: | Nu |

| Categorii | Indicatori | Date colectate |
|---|---|---|
| | Dimensiuni ușă de intrare: | Dublă: 82 cm + 49 cm<br>Standard: lumina ușii duble trebuie să fie de minim 90 cm<br>Ușa mică din cea dublă se deschide |
| | Prag ușă de intrare: | Prag exterior și interior cu înălțimile: 20 + 7 cm<br>Standard: pragul trebuie să fie de maxim 2 cm |

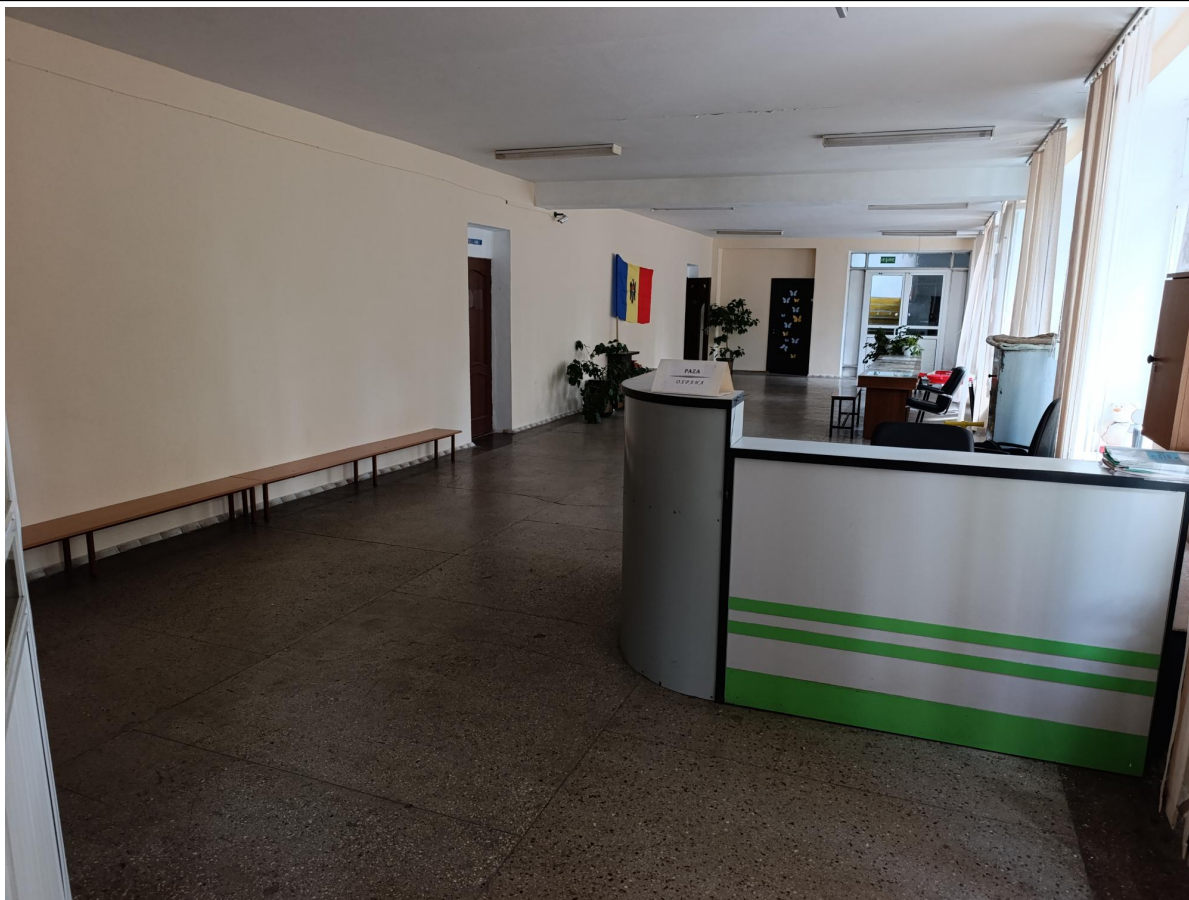
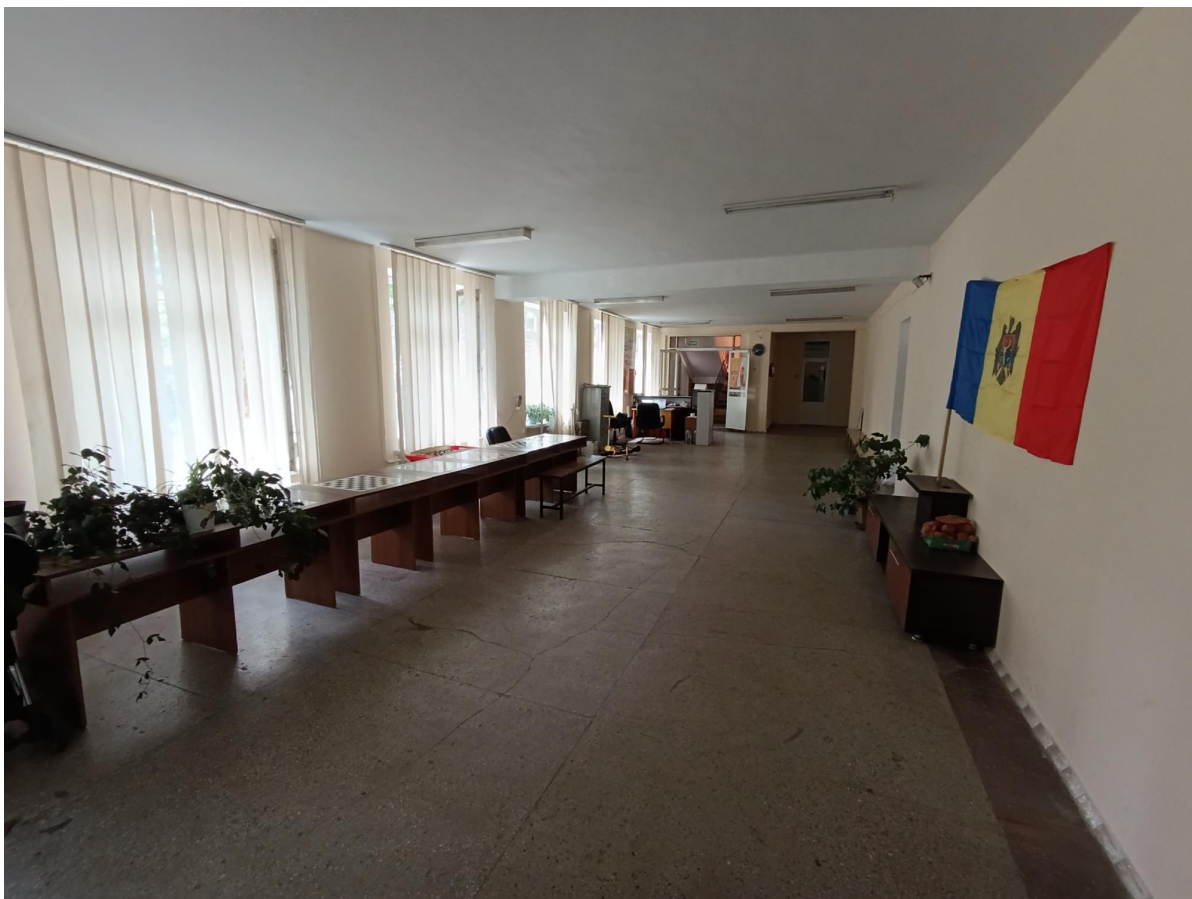
**Galerie - Sala de prestare a serviciului**

| Categorii | Indicatori | Date colectate |
|---|---|---|
| | Trepte: | Da, 1 trepte , înălțimea:6 cm |
| | În sală este spațiu de manevră pentru un scaun rulant cu diagonala minimă de 140 cm: | Da |
