# Formular de evaluare a condițiilor de accesibilitate a clădirilor publice

| Categorii | Indicatori | Date colectate |
|---|---|---|
| Adresa, strada, nr.: | str. A. Mateevici nr. 13 | |
| Instituția: | BESV 1/295 (Parterul Primăriei or. Stăuceni, Centru Educational Cultural)) | |

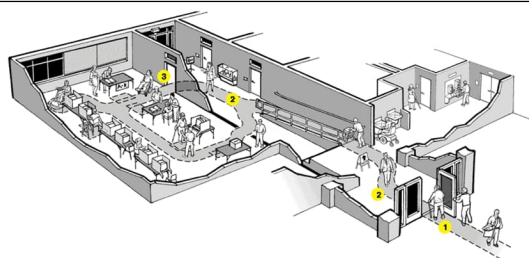
| Categorii | Indicatori | Date colectate |
|---|---|---|
| | Culori contrastante pentru sală: | Da<br>Standard: este o diferență de culoare contrastantă (culori închise / culori deschise) între perete și podea |

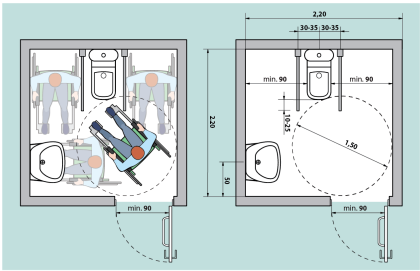
Fig.V.42a Amenajarea unei cabine WC adaptate - tip A

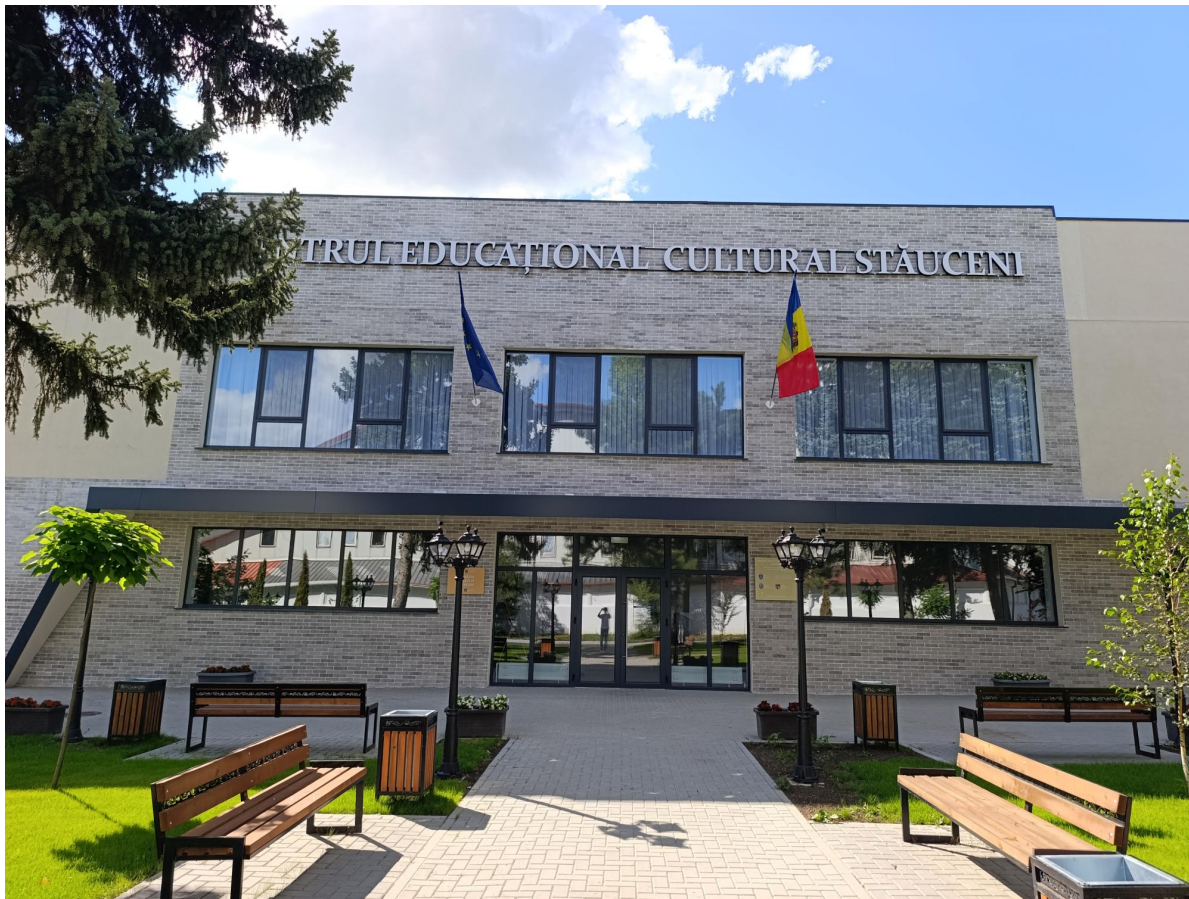
## Galerie - Căi de acces către clădire

| Există pavaj tactil sau marcaj contrastant la ieșirea de pe carosabil pe trotuar: | Nu |
| Trotuarul are pavaj tactil sau marcaj contrastant: | Nu |
| Borduri: | Da, 1 borduri , înălțimea:5 cm |

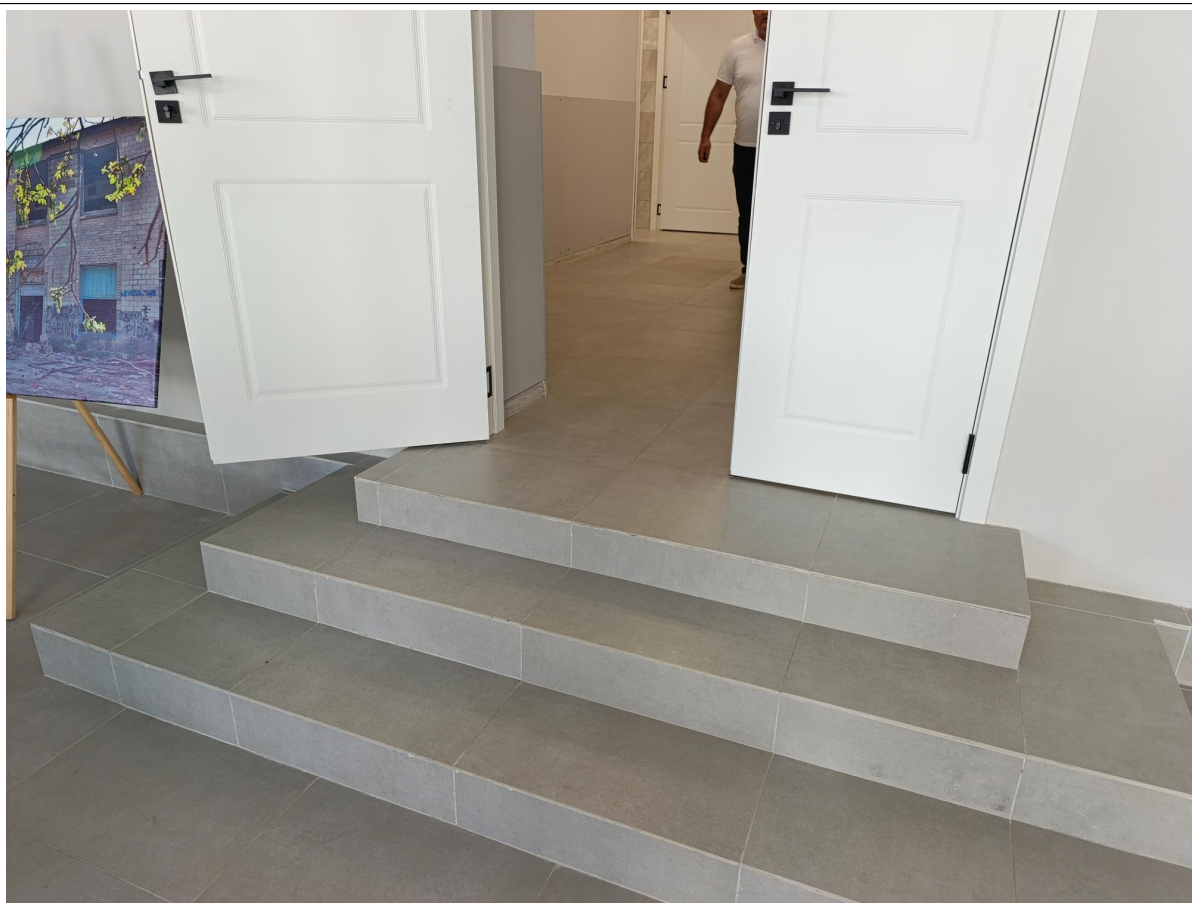
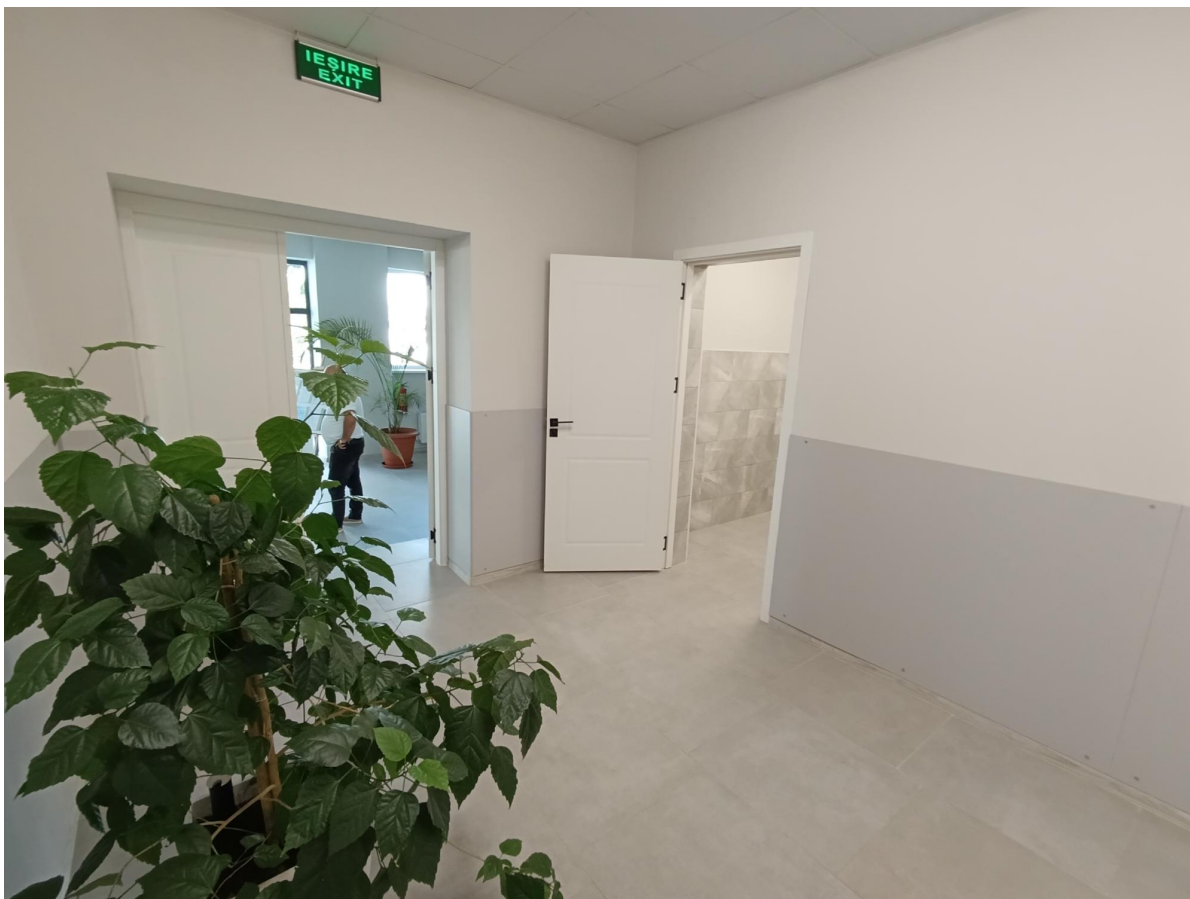
**Galerie - Coridoare**

| Lățime (dacă este cazul, în cel mai îngust loc): | 145 cm , nu există buzunare la coridoare<br><b>Standard: Lățimea minimă a coridorului ar trebui să fie de cel puțin 150 cm), Dacă coridorul este îngust (până la 180 cm)</b> |
| Trepte: | Da , 3 trepte , înălțimea:45 cm |
| Dacă există trepte, sunt semnalate treptele cu elemente contrastante și/sau tactile: | Nu<br><b>Standard: prima și ultima treaptă trebuie semnalate în culori contrastante</b> |

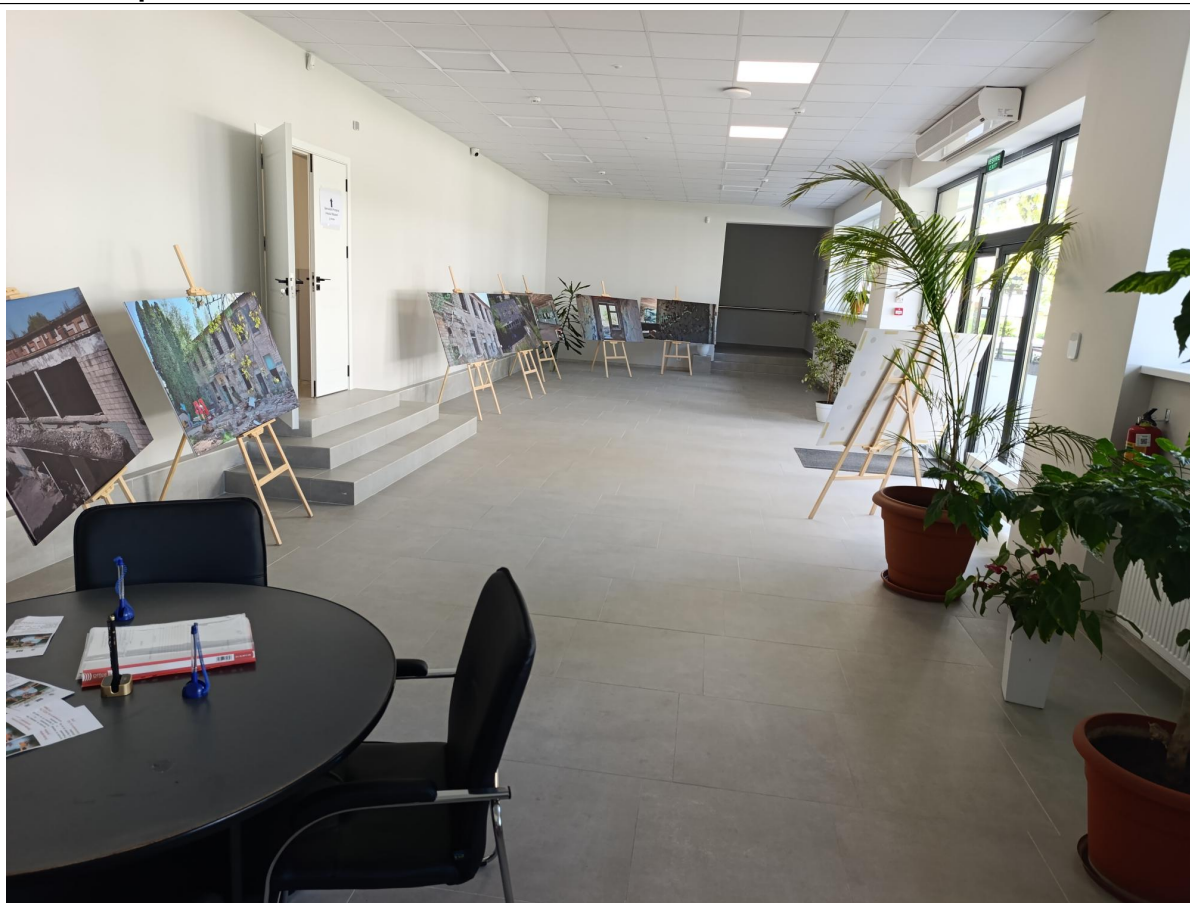
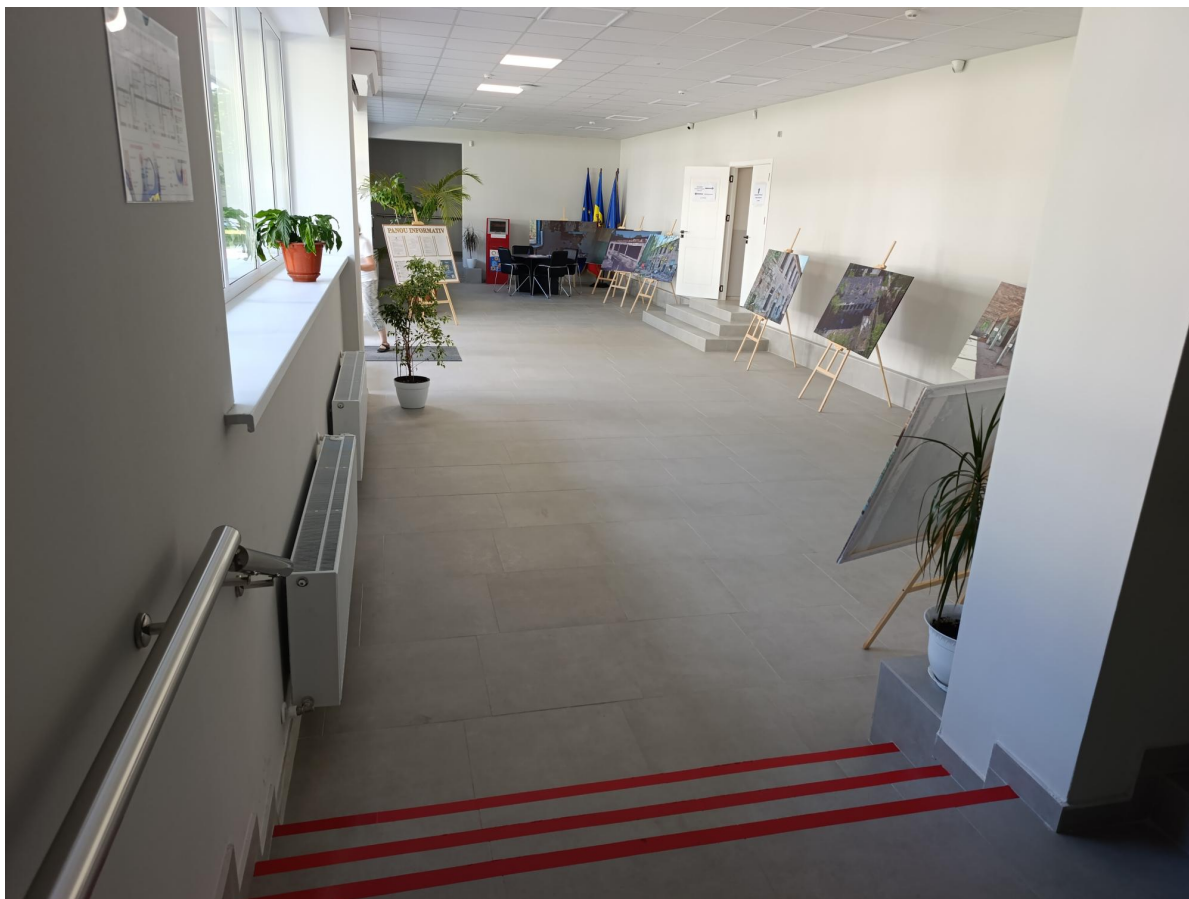
**Galerie - Sala de prestare a serviciului**

| În sală este spațiu de manevră pentru un scaun rulant cu diagonala minimă de 140 cm: | Da |

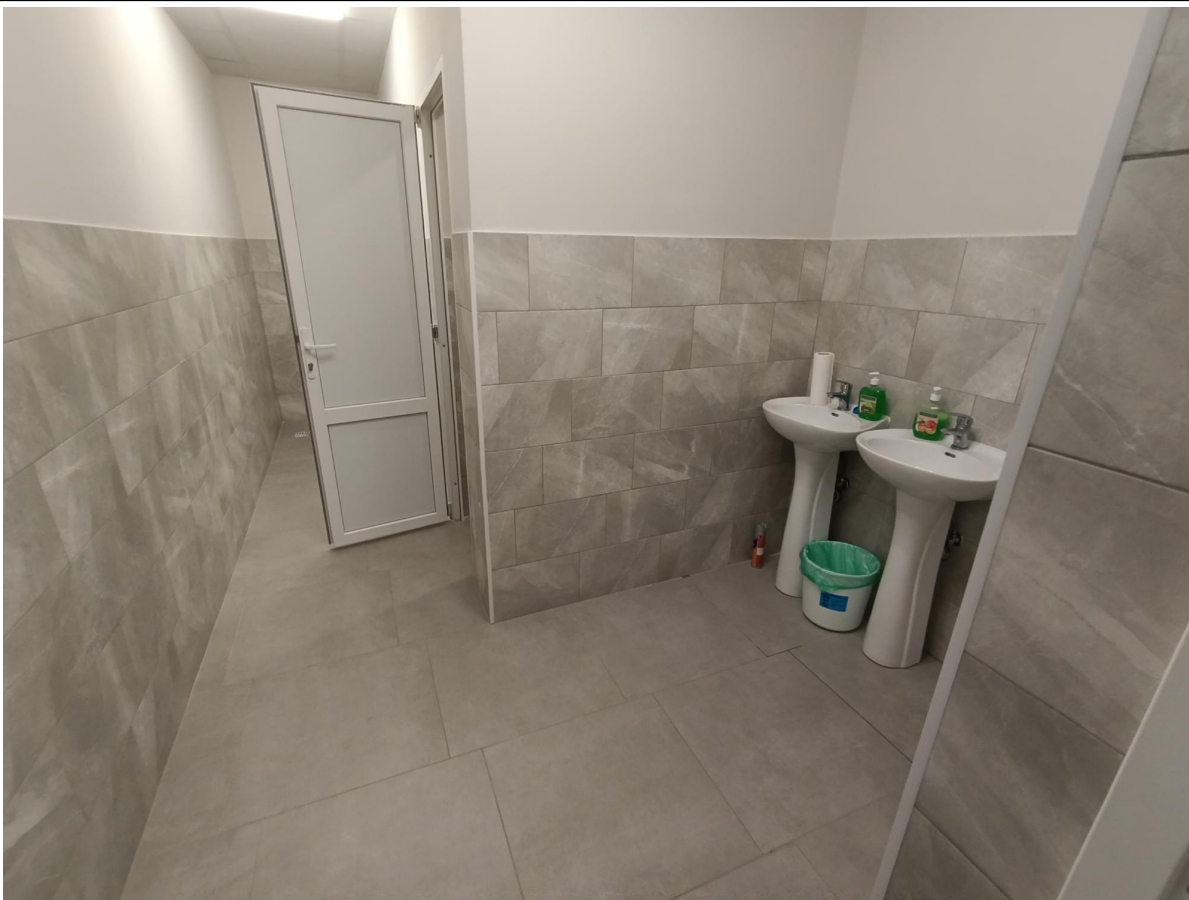
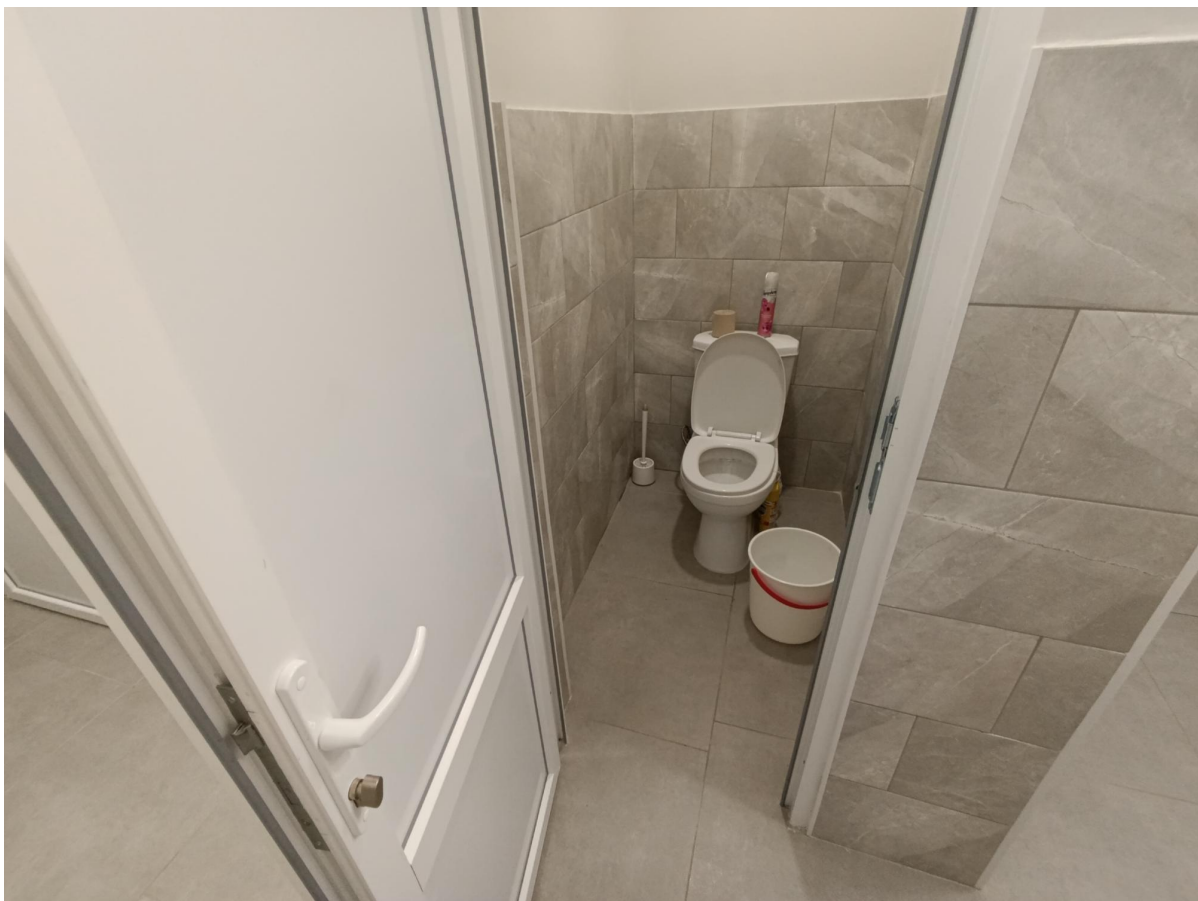
**Galerie - Grup sanitar**

| Ușa de intrare WC interior, lățime: | 80 cm<br>Standard: ușa trebuie să fie de minim 90 cm |
| Dimensiuni grup sanitar: | 500 cm x 258 cm<br>Standard: minim 160 x 180 cm |
| Ușa cabină WC, lățime: | 63 cm<br>Standard: ușa trebuie să fie de minim 90 cm |
| Dimensiuni cabină WC: | 128 cm x 96 cm<br>Standard: minim 160 x 180 cm |
| Vasul WC are bare de suport: | Nu |
| Este spațiu liber sub lavoar: | Nu |
| Culori contrastante: | Nu<br>Standard: este o diferență de culoare contrastantă (culori închise / culori deschise) între perete și podea |
