# Formular de evaluare a condițiilor de accesibilitate a clădirilor publice

Data: 01-07-2025

| Categorii | Indicatori | Date colectate |
|---|---|---|
| Instituția: | Primarie-BESV 23/7 | |

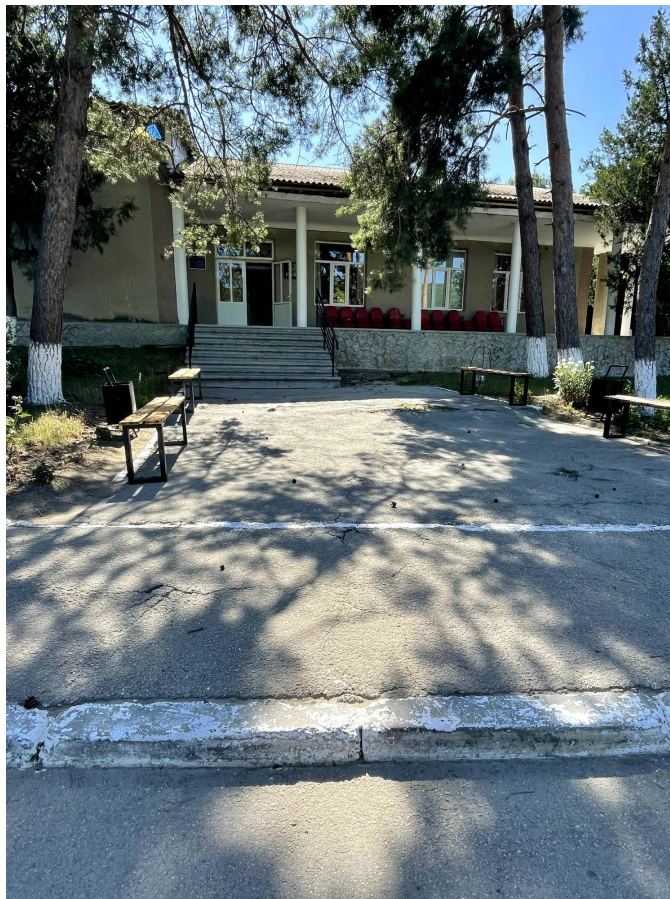
## **Galerie - Căi de acces către clădire**

| Trecerea de pe carosabil spre trotuar/clădire: | Abruptă |
| Borduri: | Da, 1 borduri , înălțimea:11 cm |

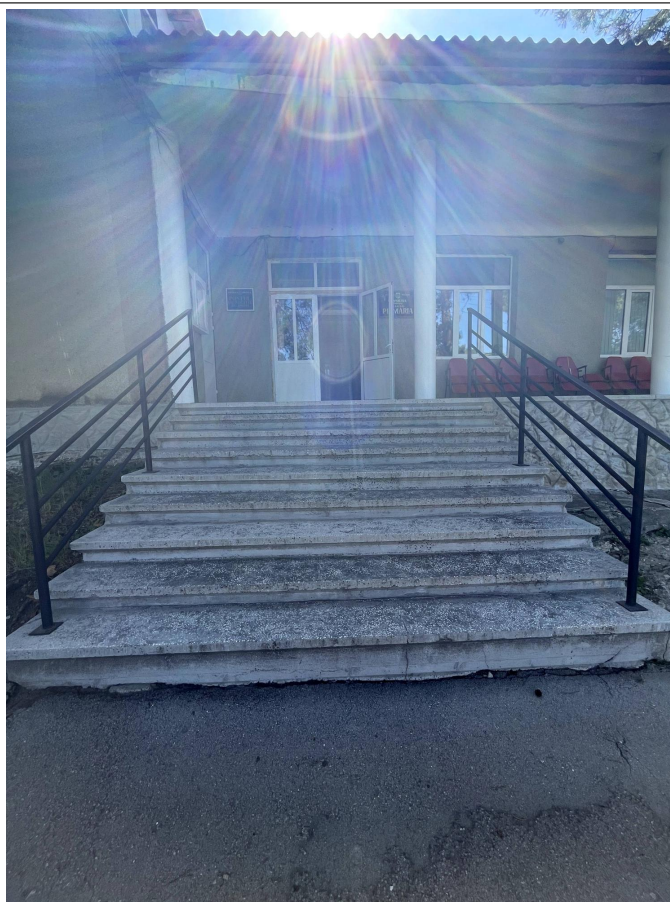
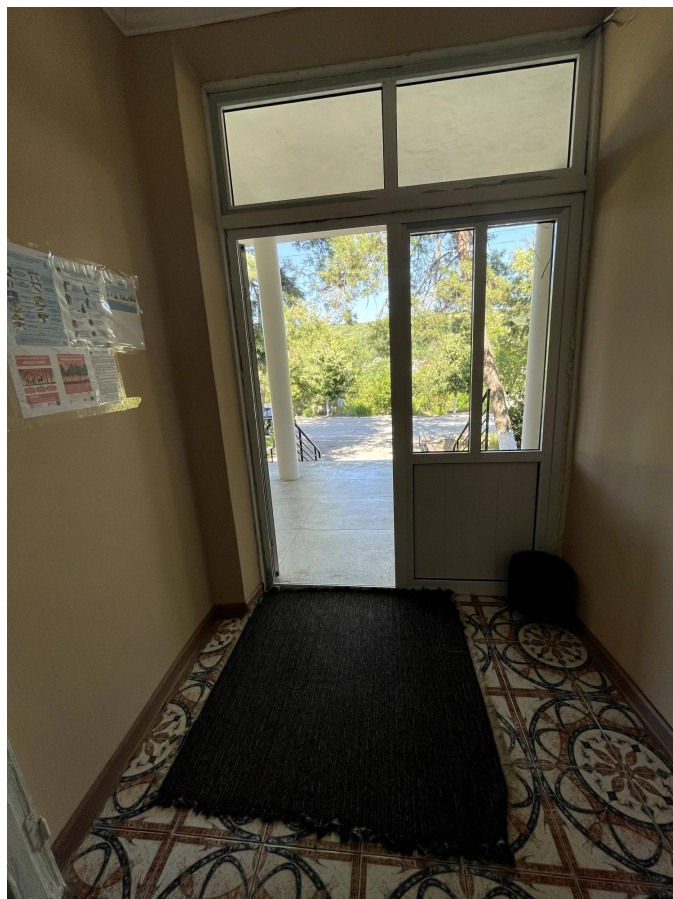
## **Galerie - Intrare în clădire**

| La intrare sunt trepte: | Da, 9 trepte , Înălțime totală a treptelor/scărilor (cm)99 cm |
| Înălțimea pragului ușii (de la nivelul solului până la nivelul superior al pragului): | 95 cm<br>! Pentru h - până în 20 cm - se aplica regula de 1:10<br>! La fiecare 9 m de cm x 140 cm |
| Dacă există trepte, sunt semnalate treptele cu elemente contrastante și/sau tactile: | Nu<br>Standard: prima și ultima treaptă trebuie semnalate în culori contrastante |
| Există rampă de acces: | Nu |

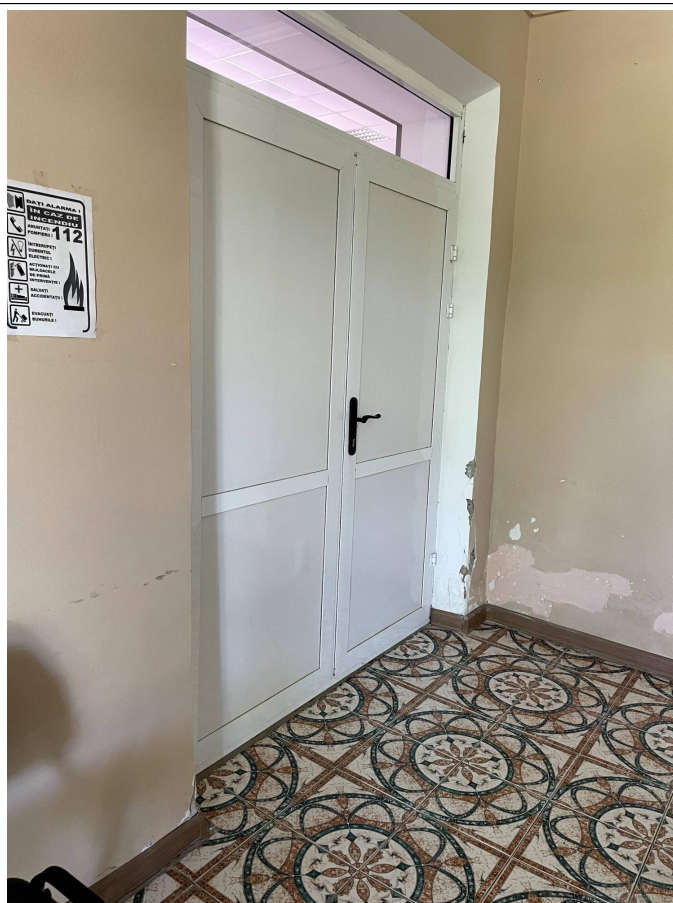
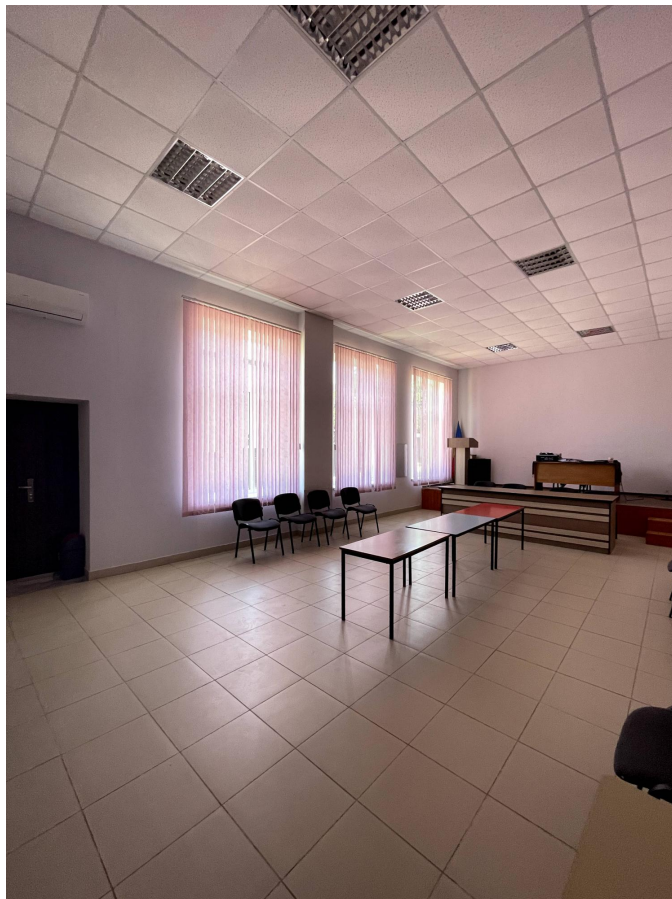
**Galerie - Uși**

| Categorii | Indicatori | Date colectate |
|---|---|---|
| | Dimensiuni ușă de intrare: | Dublă: 85 cm + 85 cm<br>Standard: lumina ușii duble trebuie să fie de minim 90 cm<br>Ușa mică din cea dublă se deschide |
| | Prag ușă de intrare: | Un prag cu înălțimea: 2 cm<br>Standard: pragul trebuie să fie de maxim 2 cm |
| | Praguri de la ușile de interior: | Prag 1 cu înălțimea: 7 cm<br>Standard: pragul trebuie să fie de maxim 2 cm |
