# Formular de evaluare a condițiilor de accesibilitate a clădirilor publice

| Categorii | Indicatori | Date colectate |
|---|---|---|
| Localitate, raion: | Leova (Leova) | |
| Instituția: | BESV-22/6 (Școala de Arte ) | |

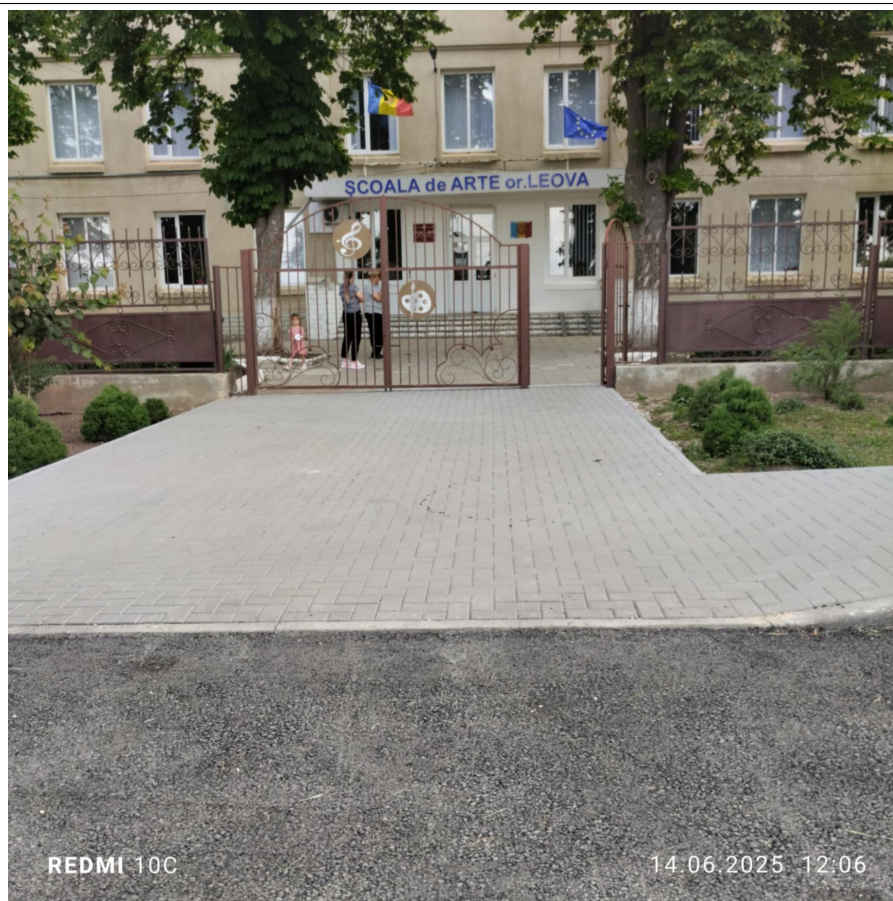
## Galerie - Căi de acces către clădire

| Tip înveliș: | Asfalt + Pavaj |
| Drumurile/Căile de acces sunt: | Calitative |
| Trotuare: | Da |
| Trecerea de pe carosabil spre trotuar/clădire: | Lină |
| Există pavaj tactil sau marcaj contrastant la ieșirea de pe carosabil pe trotuar: | Nu |
| Trotuarul are pavaj tactil sau marcaj contrastant: | Nu |
| Scări/Trepte: | Da, 4 scări/trepte , înălțimea:60 cm |

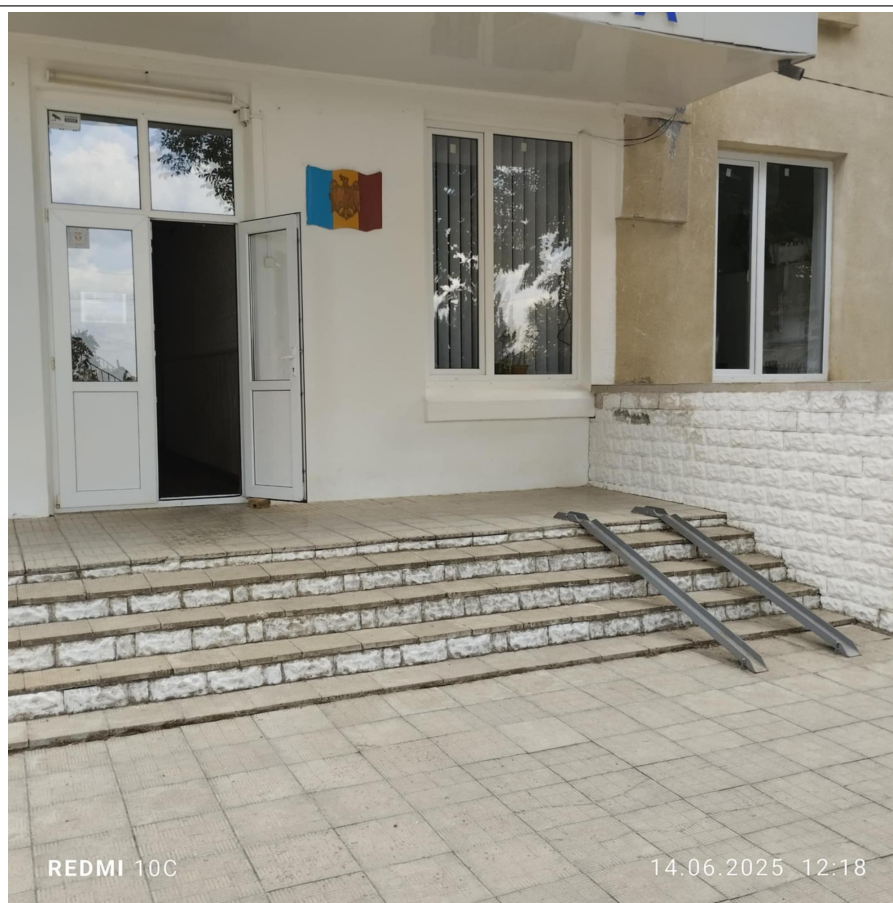
## Galerie - Intrare în clădire

| Intrarea în clădire este la nivelul solului: | Nu |
| La intrare sunt trepte: | Da, 14 trepte , Înălțime totală a treptelor/scărilor (cm)58 cm |
| Înălțimea pragului ușii (de la nivelul solului până la nivelul superior al pragului): | 58 cm<br>Standard: Se aplica regula de 1:12 |
| Dacă există trepte, sunt semnalate treptele cu elemente contrastante și/sau tactile: | Nu<br>Standard: prima și ultima treaptă trebuie semnalate în culori contrastante |
| Există rampă de acces: | Nu |
| Nu există rampă, dar sunt șine metalice: | Da |

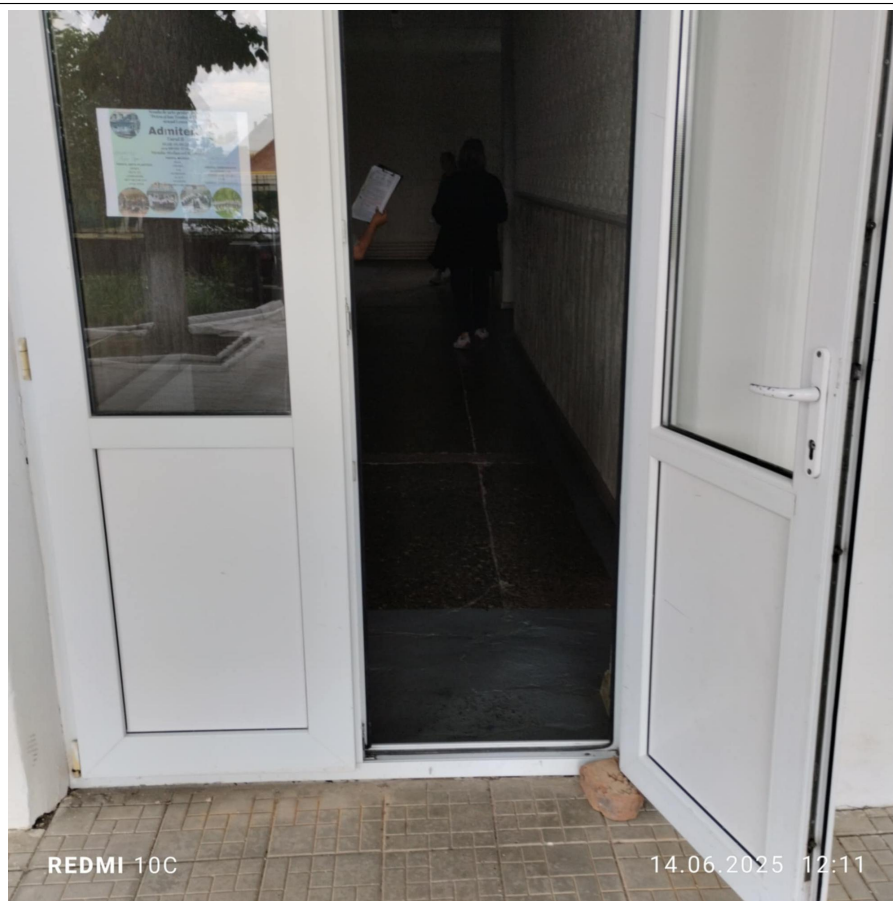
## Galerie - Uși

| Dimensiuni ușă de intrare: | - Ușa mică din cea dublă se deschide |

| Categorii | Indicatori | Date colectate |
|---|---|---|
| | Prag uşă de intrare: | Un prag cu înălţimea: 7 cm<br><b>Standard: pragul trebuie să fie de maxim 2 cm</b> |
| | Uşile de la intrare şi din interiorul clădirii sunt dotate/marcate corespunzător cu semne contrastante: | Nu<br><b>Standard: este o diferenţă de culoare contrastantă (culori închise / culori deschise) între perete şi podea</b> |

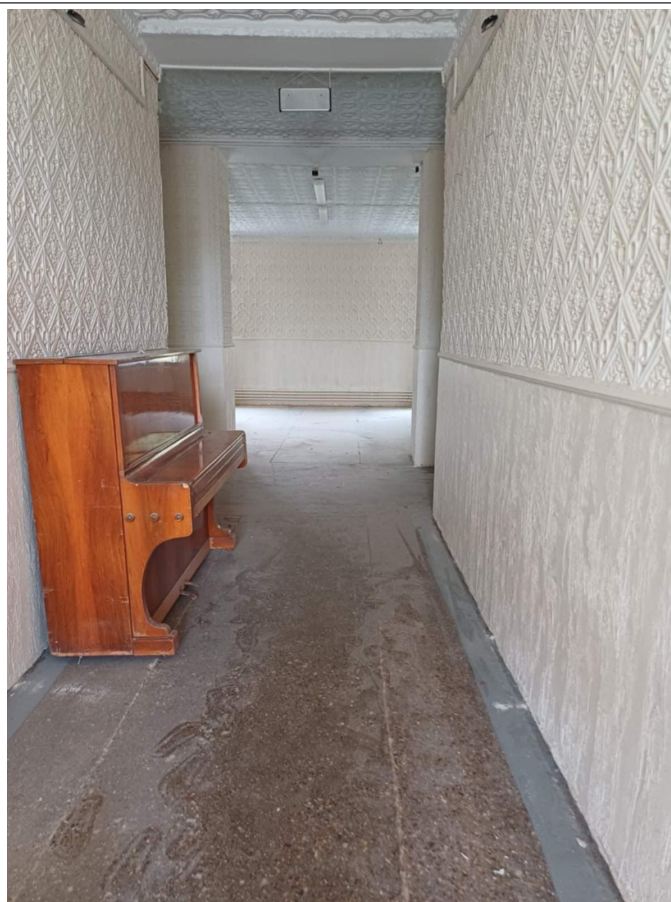
## Galerie - Coridoare

| Lăţimea coridorului (în cel mai îngust loc) este peste 150 cm? | Da |
| Lăţime (dacă este cazul, în cel mai îngust loc): | 200 cm<br><b>Standard: Lăţimea minimă a coridorului ar trebui să fie de cel puţin 150 cm), Dacă coridorul este îngust (până la 180 cm)</b> |
| Pardoseala/podeaua în coridor este suprafaţă accesibilă: | Da |
| Culori contrastante (este o diferenţă de culoare contrastantă (culori închise / culori deschise) între perete şi podea): | Da |
| Iluminare bună (lumină de zi şi lumină artificială) pe hol şi pe culoarele principale: | Da |

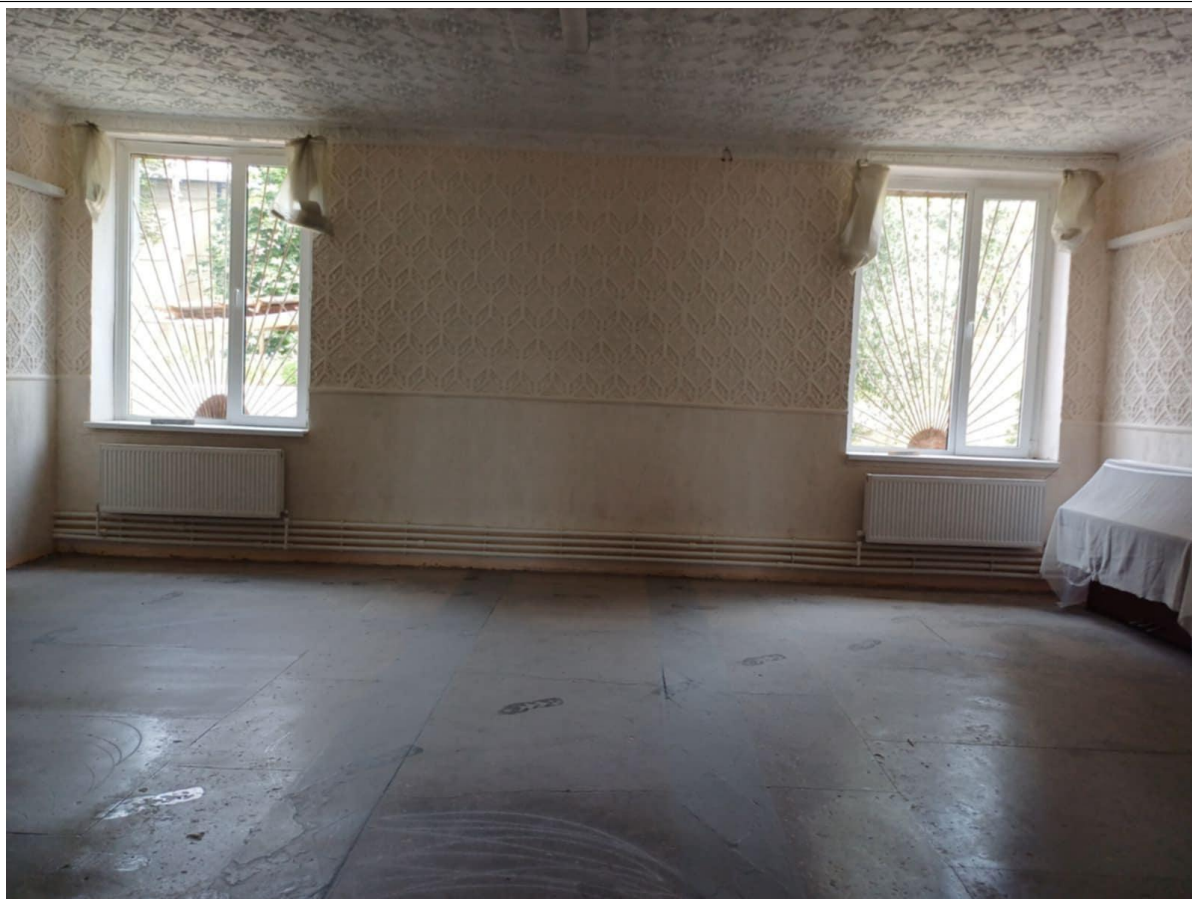
**Galerie - Sala de prestare a serviciului**

| Este la nivel de: | Parter |
| În sală este spaţiu de manevră pentru un scaun rulant cu diagonala minimă de 140 cm: | Da |

| Categorii | Indicatori | Date colectate |
|---|---|---|
| | Spațiul interior este suficient iluminat: | Da |
| | Culori contrastante pentru sală: | Da<br>Standard: este o diferență de culoare contrastantă (culori închise / culori deschise) între perete și podea |

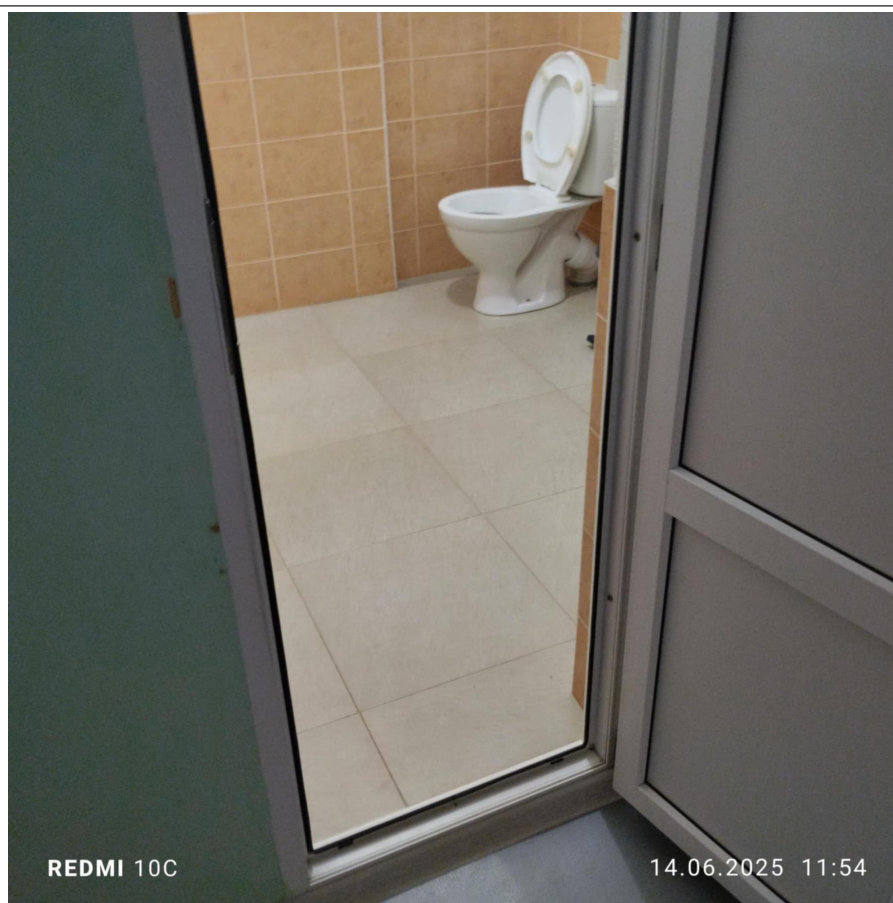
**Galerie - Grup sanitar**

| Grup sanitar în interior: | Da . La Parter |
| Există indicatoare pe coridoare și pe ușă, care semnalează grupul sanitar accesibil: | Nu |
| Ușa de intrare WC interior, lățime: | 55 cm<br>Standard: ușa trebuie să fie de minim 90 cm |
| Prag ușă de intrare: | Prag cu înălțimea: 4 cm<br>Standard: maxim 2 cm |
| Dimensiuni grup sanitar: | 250 cm x 200 cm<br>Standard: minim 160 x 180 cm |
| Tipul vasului WC: | Vas wc turcesc |
| Vasul WC are bare de suport: | Nu |
| Este spațiu liber sub lavoar: | Da , dimensiunea de: 65 cm<br>Standard: minim 67 cm |
| Toaleta este echipată cu sistem/buton de alarmă: | Nu |
| Iluminare bună (lumină de zi și lumină artificială) în WC: | Parțial |
