# Formular de evaluare a condițiilor de accesibilitate a clădirilor publice

| Categorii | Indicatori | Date colectate |
|---|---|---|
| Localitate, raion: | Cioara (Hincesti) | |
| Instituția: | BESV 20/24 (casa de cultură+primăria) | |

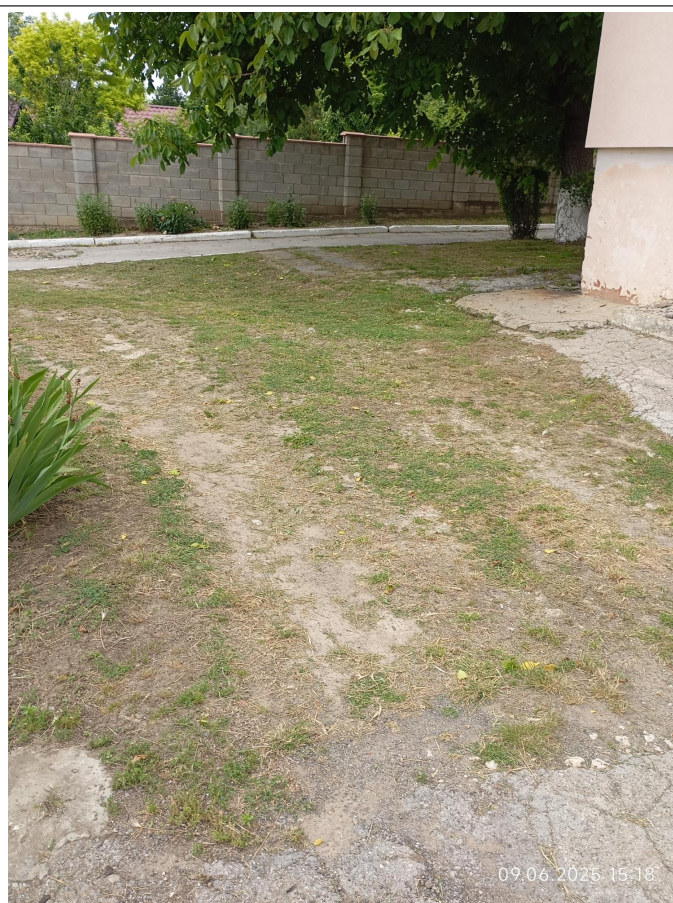
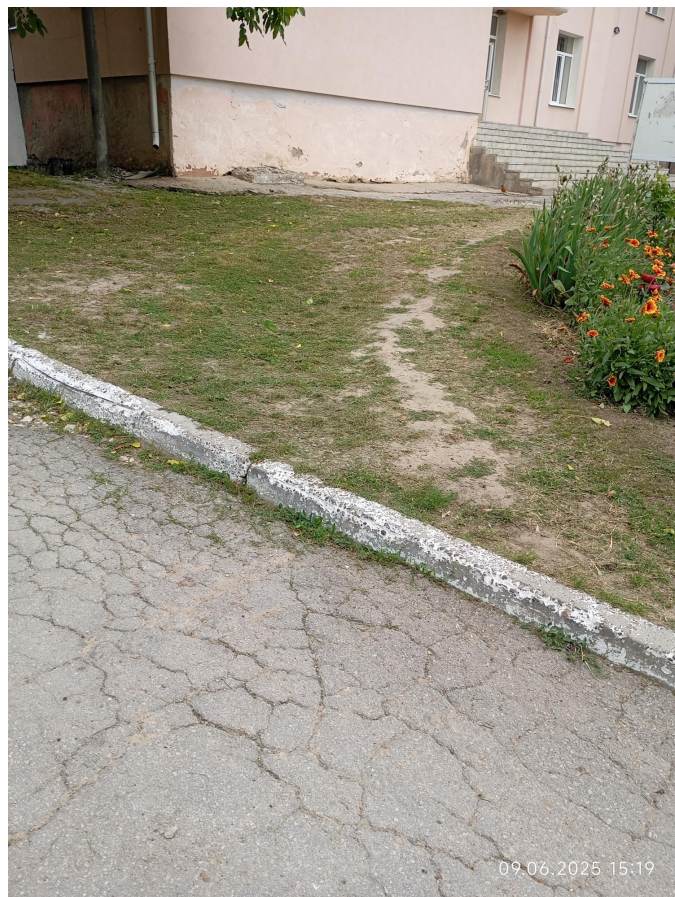
## Galerie - Căi de acces către clădire

| Tip înveliș: | asfalt + pământ tasat |
| Drumurile/Căile de acces sunt: | Deteriorate |
| Borduri: | Da, 1 borduri , înălțimea:10 cm |
| Nivel: | Înclinat în urcuș |

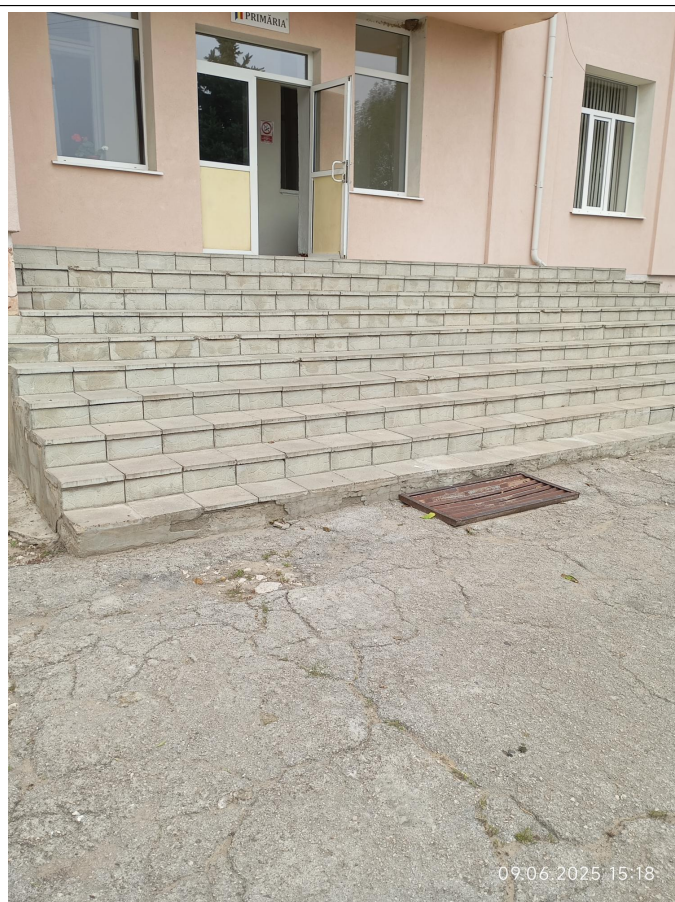
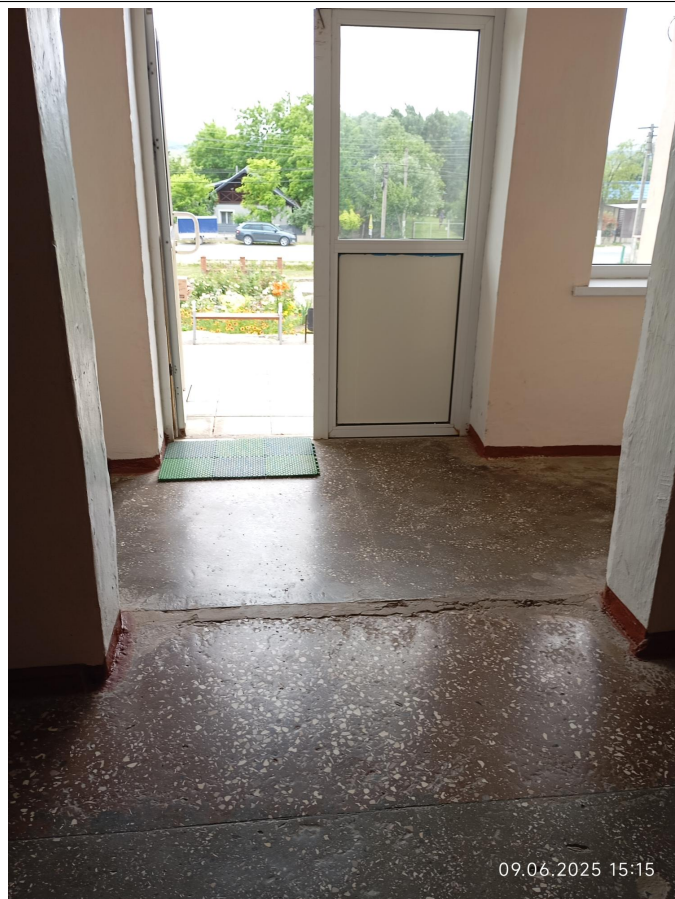
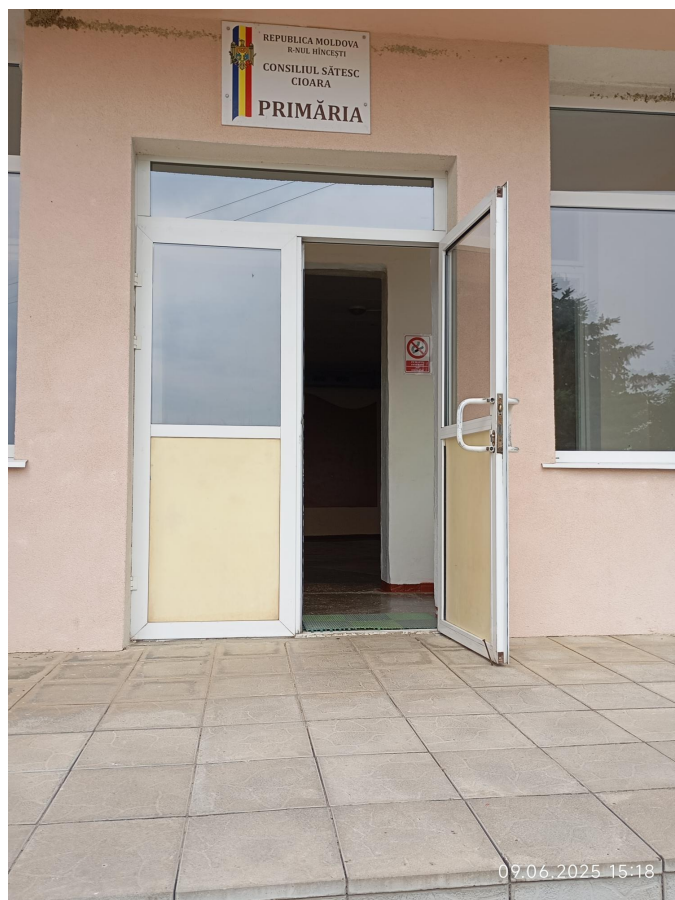
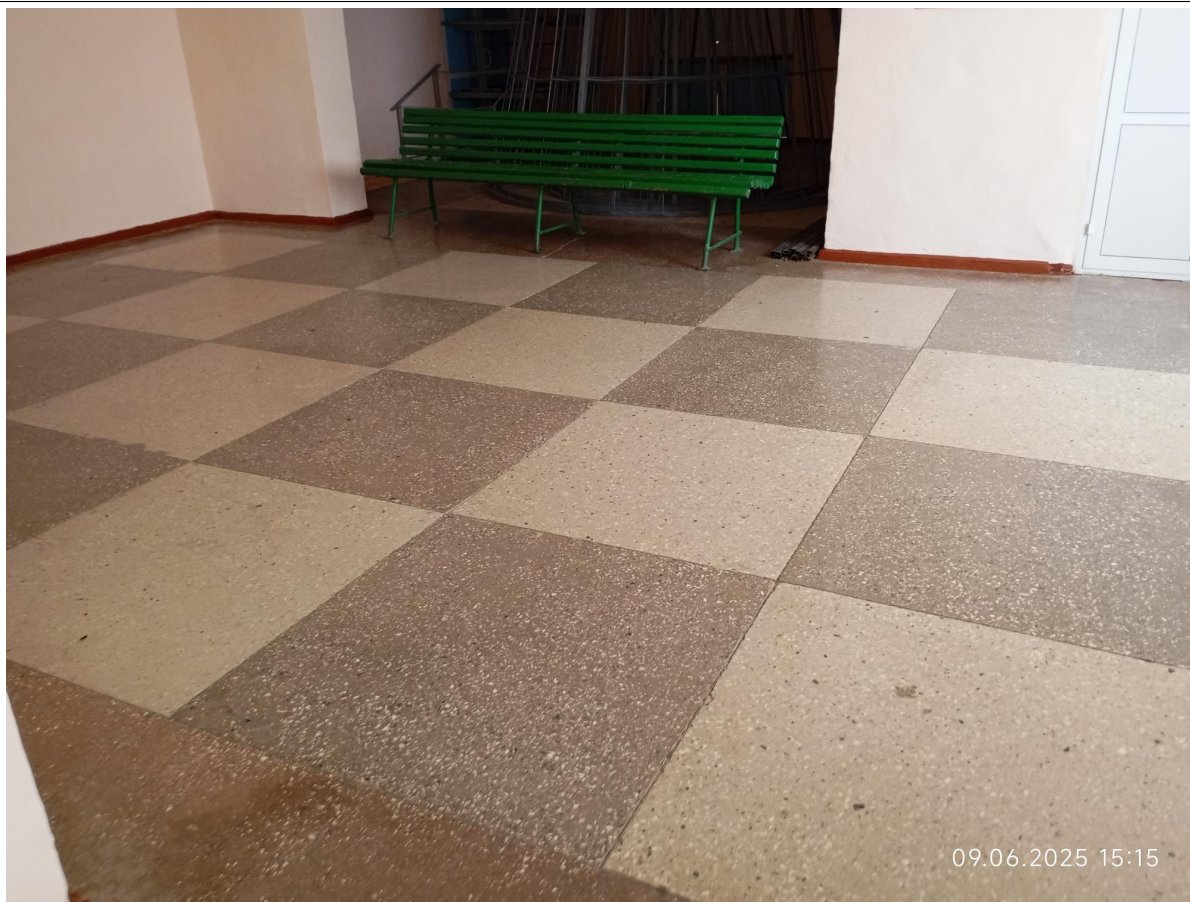
#### Galerie - Intrare în clădire

| Categorii | Indicatori | Date colectate |
|---|---|---|
| | Dimensiuni ușă de intrare: | Dublă: 70 cm + 70 cm<br>Standard: lumina ușii duble trebuie să fie de minim 90 cm<br>Ușa mică din cea dublă se deschide |
| | Prag ușă de intrare: | Un prag cu înălțimea: 2 cm<br>Standard: pragul trebuie să fie de maxim 2 cm |
| | Ușile de la intrare și din interiorul clădirii sunt dotate/marcate corespunzător cu semne contrastante: | Nu<br>Standard: este o diferență de culoare contrastantă (culori închise / culori deschise) între perete și podea |
