# Formular de evaluare a condițiilor de accesibilitate a clădirilor publice

| Categorii | Indicatori | Date colectate |
|---|---|---|
| Localitate, raion: | Sarata-mereseni (Hincesti) | |
| Instituția: | BESV 20/45(căminul de cultură) | |
| Tipul instituției: | Instituție culturală | |

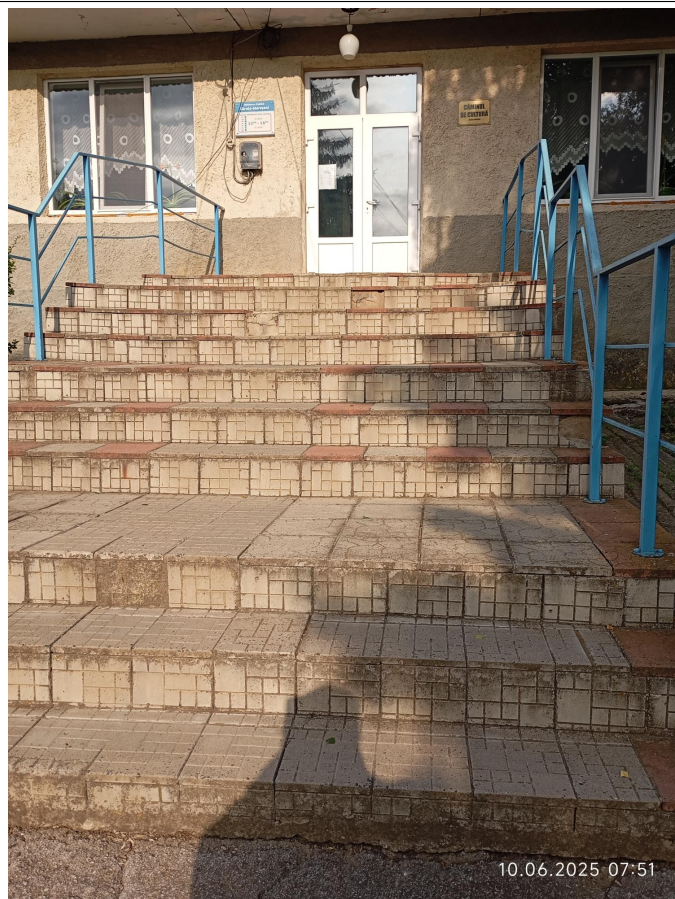
## Galerie - Intrare în clădire

| Categorii | Indicatori | Date colectate |
|---|---|---|
| | Dimensiuni ușă de intrare: | Dublă: 70 cm + 70 cm<br>Standard: lumina ușii duble trebuie să fie de minim 90 cm<br>Ușa mică din cea dublă se deschide |
| | Prag ușă de intrare: | Un prag cu înălțimea: 4 cm<br>Standard: pragul trebuie să fie de maxim 2 cm |
| | Ușile de la intrare și din interiorul clădirii sunt dotate/marcate corespunzător cu semne contrastante: | Nu<br>Standard: este o diferență de culoare contrastantă (culori închise / culori deschise) între perete și podea |
