# Formular de evaluare a condițiilor de accesibilitate a clădirilor publice

Data: **14-07-2025**

Echipa de evaluare: **Asociația pentru Combaterea Izolării Informaționale "ECOU", Monitor de accesibilitate**

| Categorii | Indicatori | Date colectate |
|---|---|---|
| Instituția: | BESV Alexandru Ioan Cuza nr. 7/16, Grădinița de copii nr. 1 | |

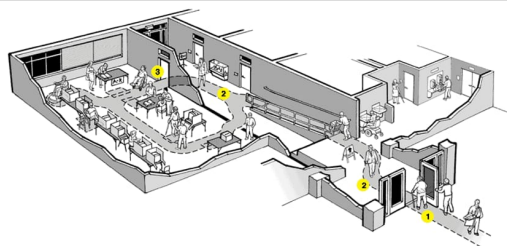
| Categorii | Indicatori | Date colectate |
|---|---|---|
| Sala în care se prestează serviciul public (un birou sau o cameră unde poate fi deservită o persoană cu dizabilități) | Este la nivel de: | Parter |
| | În sală este spațiu de manevră pentru un scaun rulant cu diagonala minimă de 140 cm: | Da |
| | Culori contrastante pentru sală: | Da<br>Standard: este o diferență de culoare contrastantă (culori închise / culori deschise) între perete și podea |

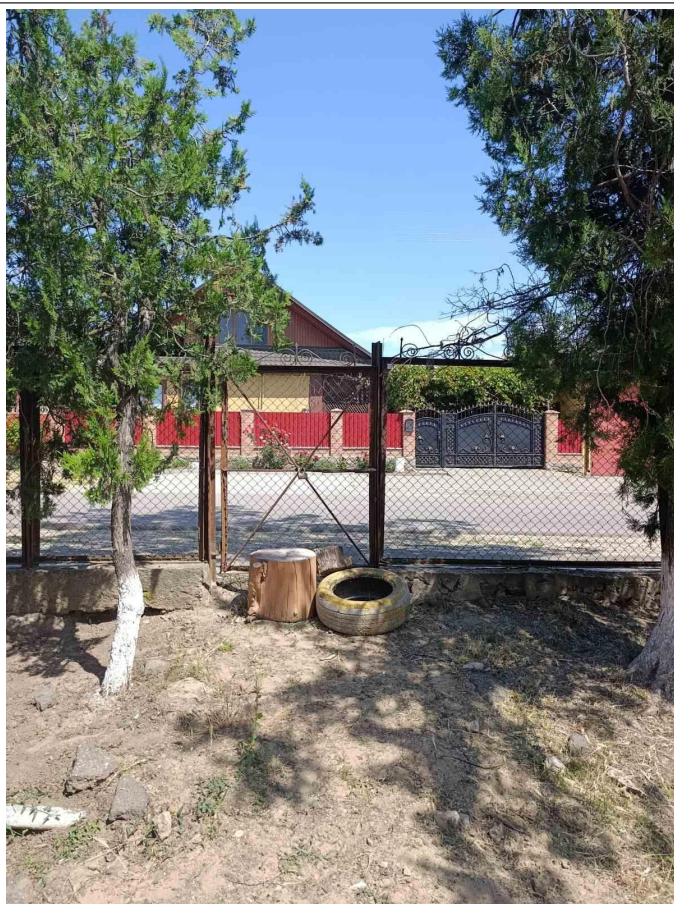
## Galerie - Căi de acces către clădire

| Tip înveliș: | Prundiș |
| Drumurile/Căile de acces sunt: | Deteriorate |
| Scări/Trepte: | Da, 1 scări/trepte , înălțimea:5 cm |

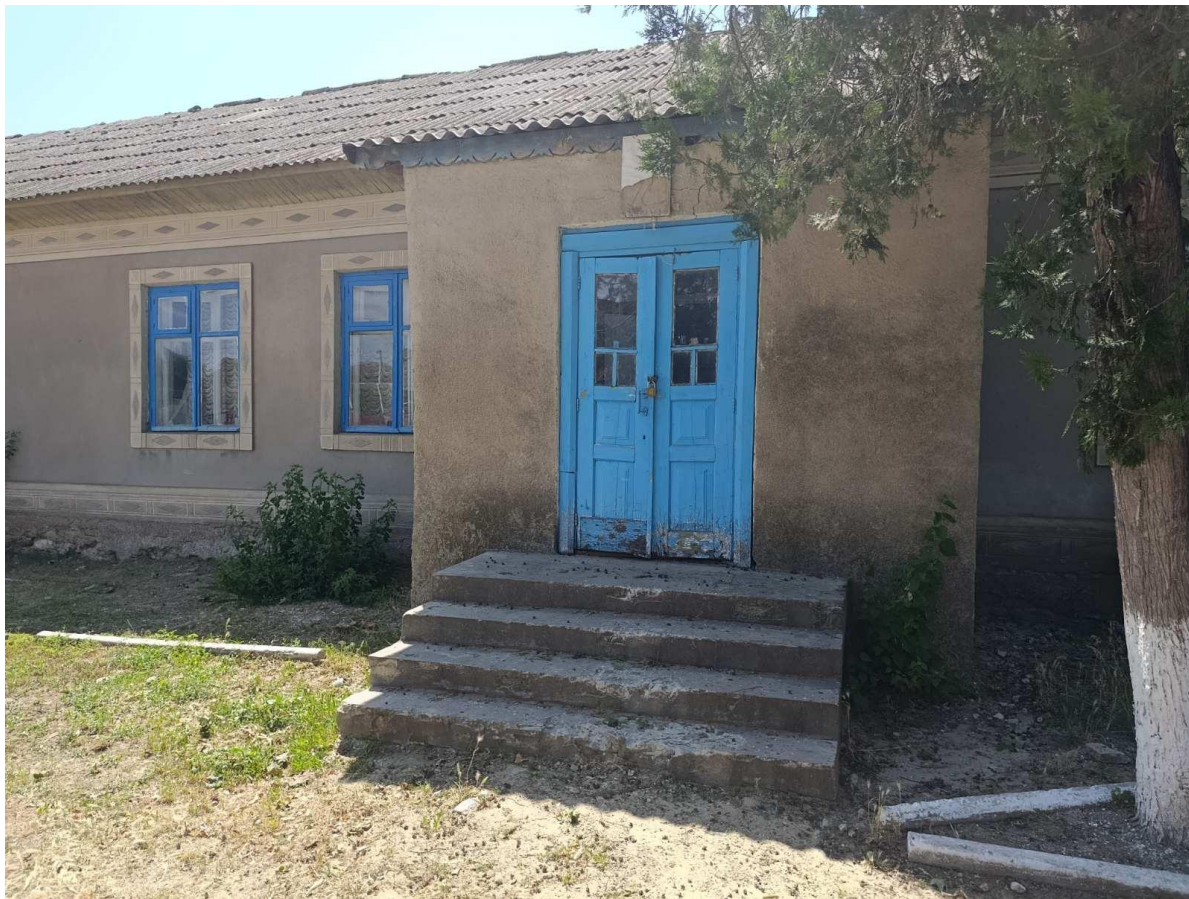
## Galerie - Intrare în clădire

| Intrarea în clădire este la nivelul solului: | Nu |
| La intrare sunt trepte: | Da, 4 trepte , Înălțime totală a treptelor/scărilor (cm)15 cm |
| Înălțimea pragului ușii (de la nivelul solului până la nivelul superior al pragului): | 60 cm<br>Standard: Se aplica regula de 1:12 |
| Dacă există trepte, sunt semnalate treptele cu elemente contrastante și/sau tactile: | Nu<br>Standard: prima și ultima treaptă trebuie semnalate în culori contrastante |
| Există rampă de acces: | Nu |

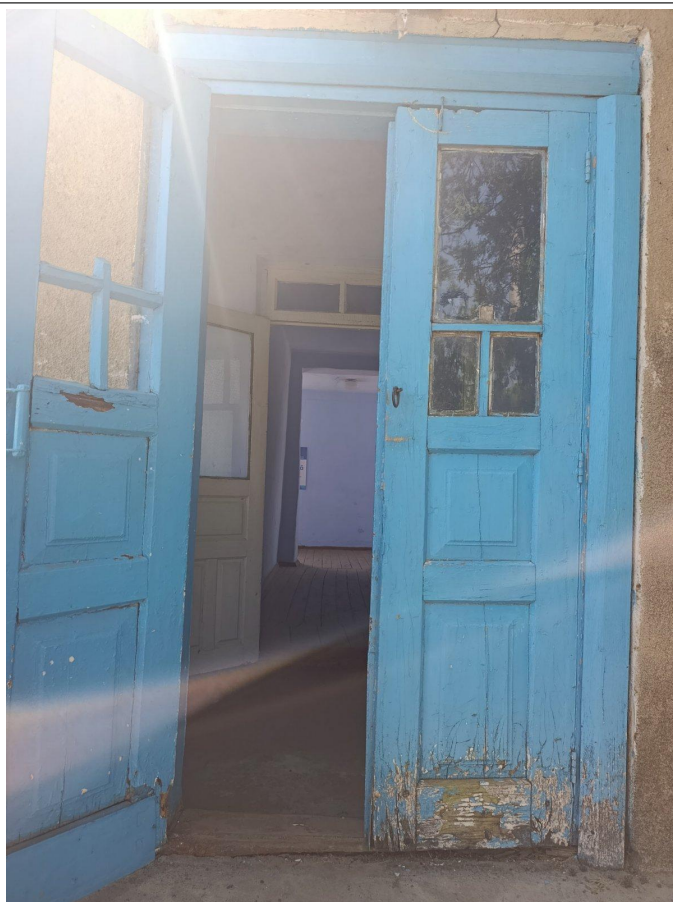
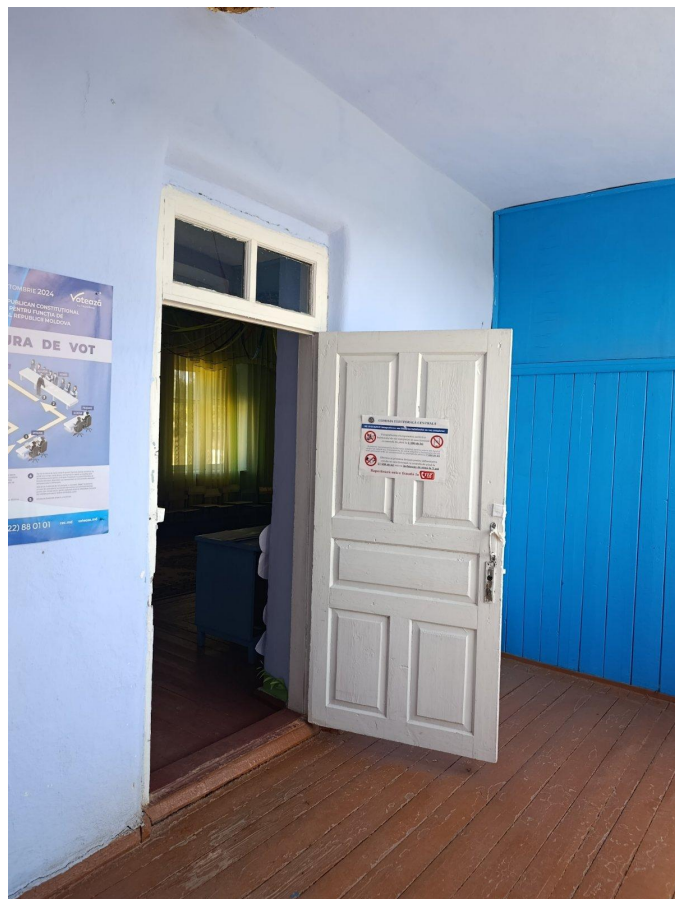
## Galerie - Uși

| Categorii | Indicatori | Date colectate |
|---|---|---|
| | Dimensiuni ușă de intrare: | Dublă: 50 cm + 50 cm<br>Standard: lumina ușii duble trebuie să fie de minim 90 cm<br>Ușa mică din cea dublă este blocată |
| | Prag ușă de intrare: | Prag exterior și interior cu înălțimile: 5 + 12 cm<br>Standard: pragul trebuie să fie de maxim 2 cm |
| | Praguri de la ușile de interior: | Prag 1 cu înălțimea: 12 cm<br>Standard: pragul trebuie să fie de maxim 2 cm<br>Prag 2 cu înălțimea: 9 cm<br>Standard: pragul trebuie să fie de maxim 2 cm |

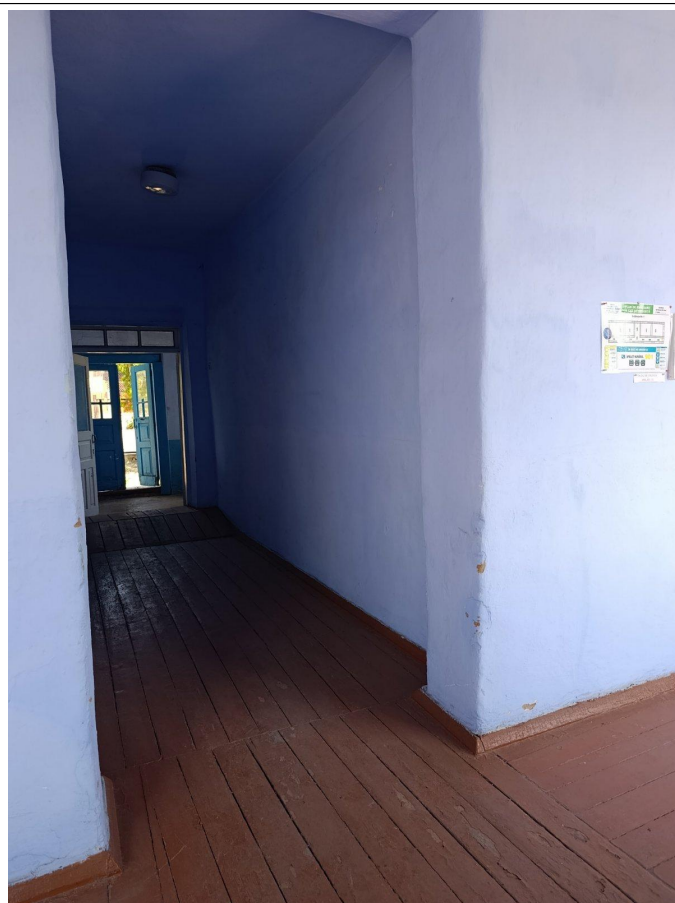
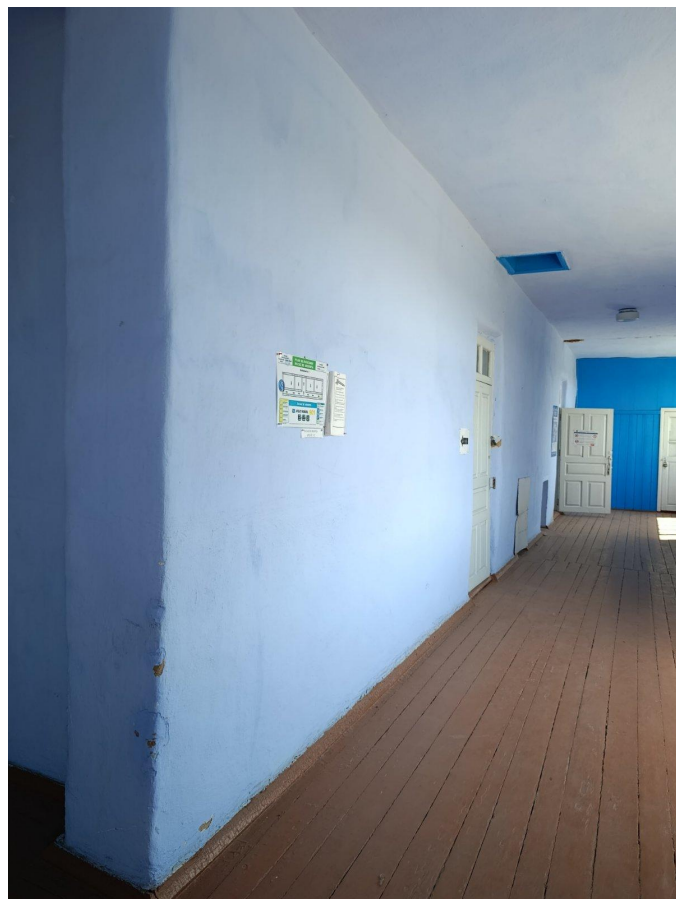
**Galerie - Coridoare**

| Lățimea coridorului (în cel mai îngust loc) este peste 150 cm? | Nu |
| Lățime (dacă este cazul, în cel mai îngust loc): | 140 cm , nu există buzunare la coridoare<br>Standard: Lățimea minimă a coridorului ar trebui să fie de cel puțin 150 cm), Dacă coridorul este îngust (până la 180 cm) |

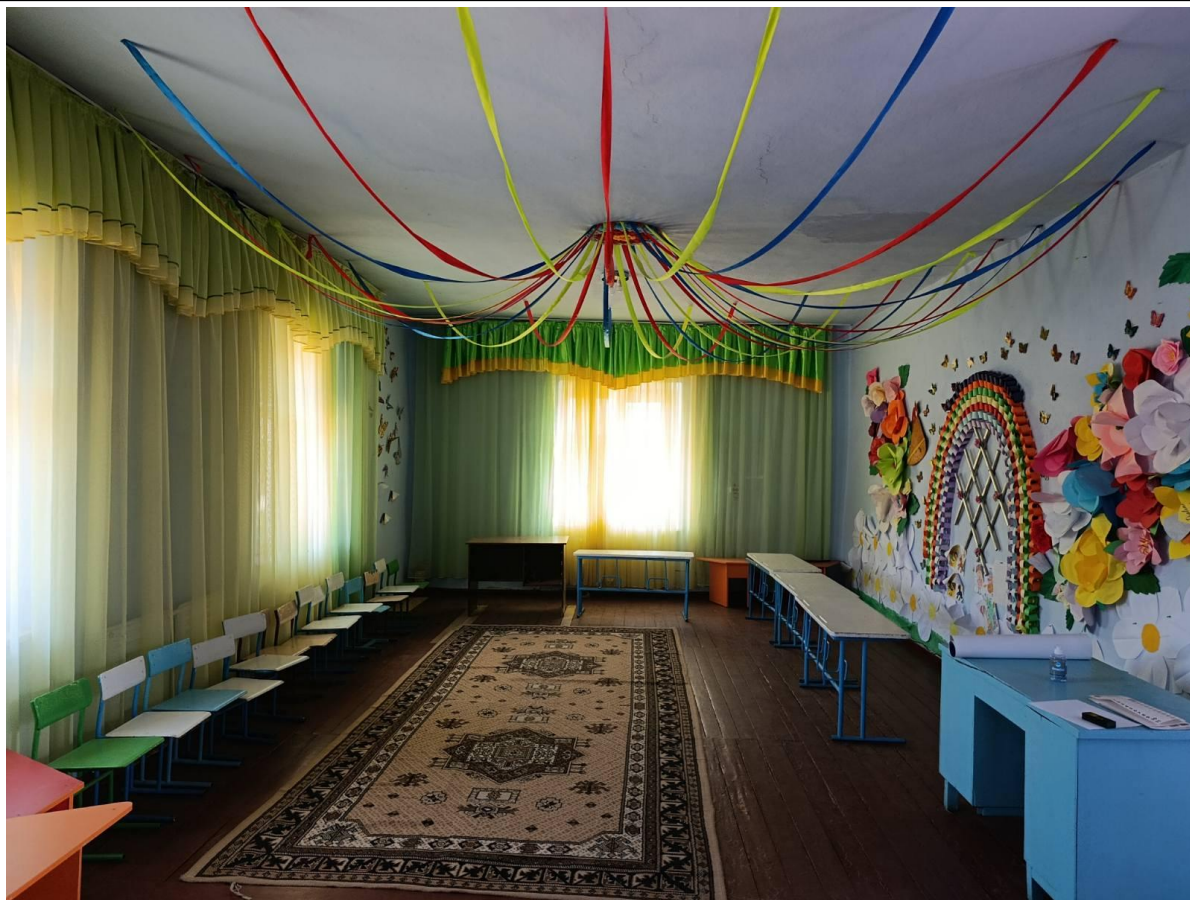
**Galerie - Sala de prestare a serviciului**

| Categorii | Indicatori | Date colectate |
|---|---|---|
| | Dacă sala este la etaj, atunci există un ascensor/elevator: | Nu . Nu există opțiune alternativă pentru a urca la etaj |
