# Formular de evaluare a condițiilor de accesibilitate a clădirilor publice

Data: **10-06-2025**

| Categorii | Indicatori | Date colectate |
|---|---|---|
| Instituția: | BESV 20/61(căminul cultural) | |

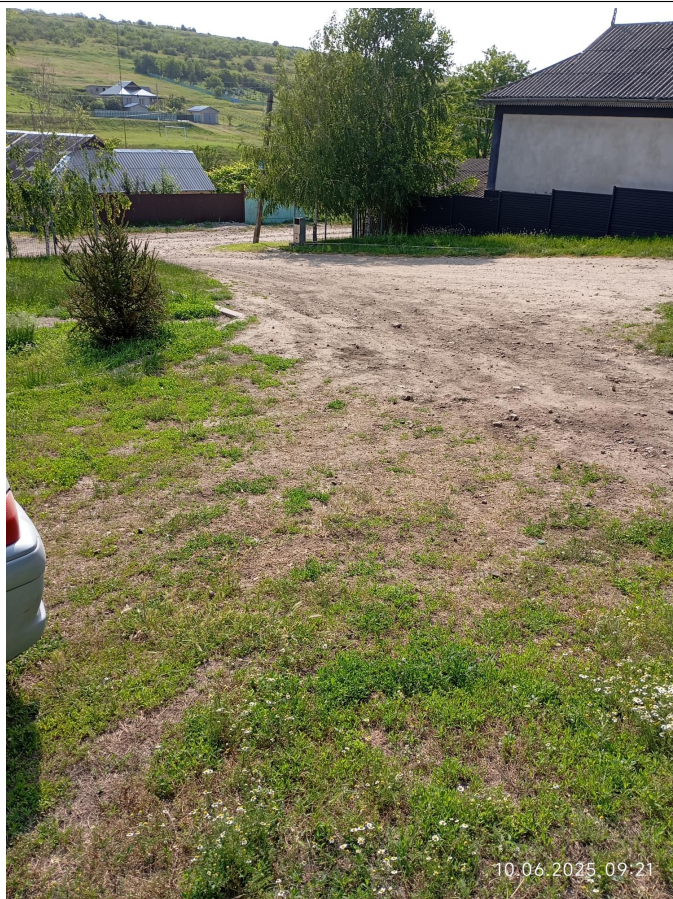
## Galerie - Căi de acces către clădire

| Tip înveliș: | Pământ tasat |
| Drumurile/Căile de acces sunt: | Deteriorate |
| Nivel: | Înclinat în urcuș |

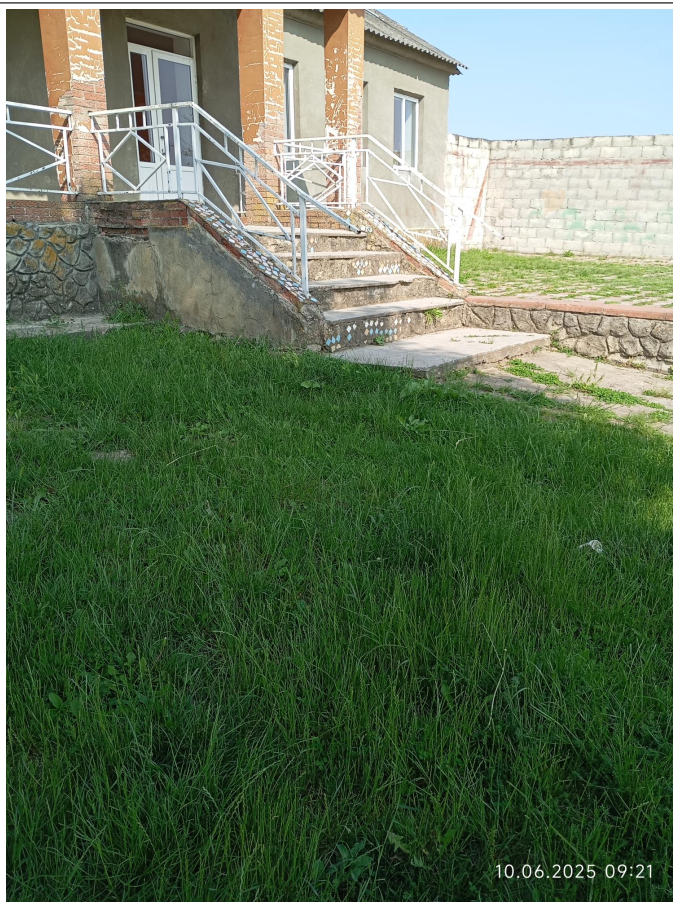
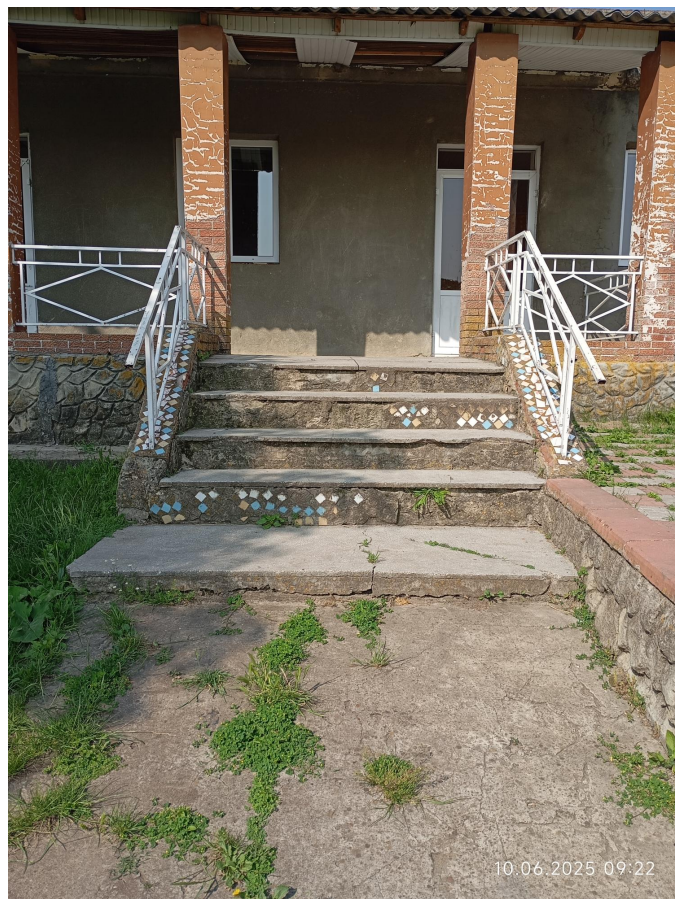
## Galerie - Intrare în clădire

| Intrarea în clădire este la nivelul solului: | Nu |
| La intrare sunt trepte: | Da, 5 trepte, Înălțime totală a treptelor/scărilor (cm)120 cm |
| Dacă există trepte, sunt semnalate treptele cu elemente contrastante și/sau tactile: | Nu<br>Standard: prima și ultima treaptă trebuie semnalate în culori contrastante |
| Există rampă de acces: | Nu |

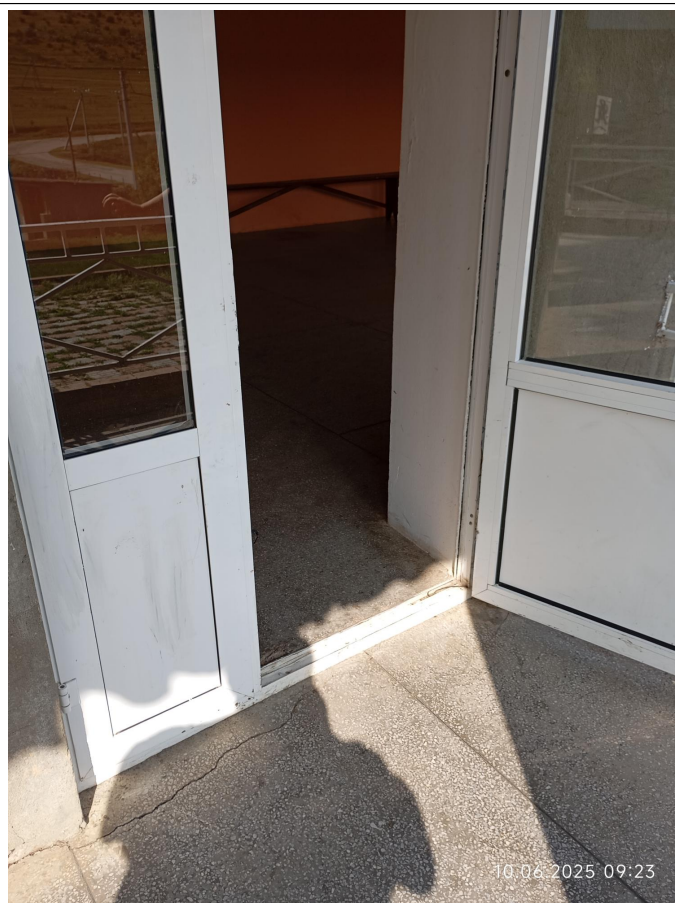
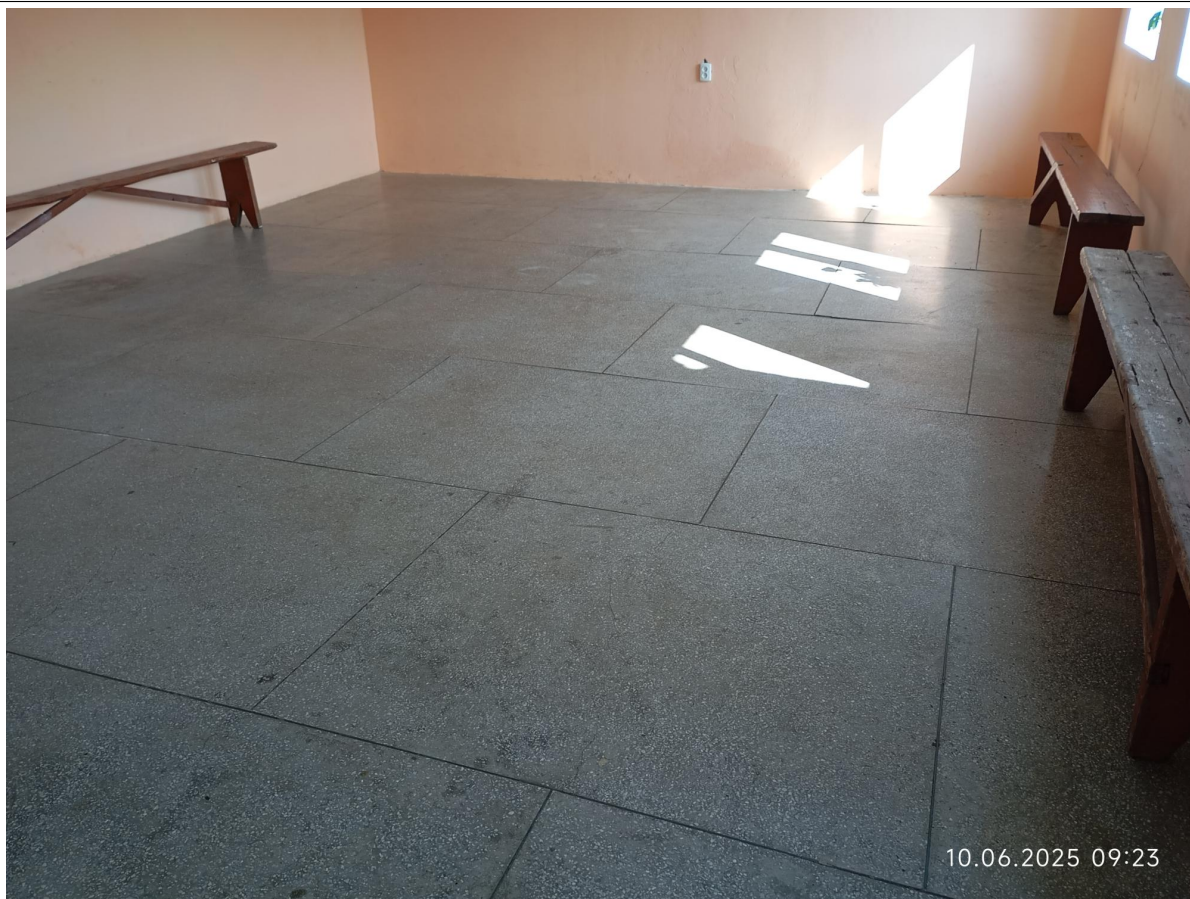
## Galerie - Uși

| Categorii | Indicatori | Date colectate |
|---|---|---|
| | Dimensiuni ușă de intrare: | Dublă: 65 cm + 42 cm<br>Standard: lumina ușii duble trebuie să fie de minim 90 cm |
| | Prag ușă de intrare: | Un prag cu înălțimea: 5 cm<br>Standard: pragul trebuie să fie de maxim 2 cm |
| | Ușile de la intrare și din interiorul clădirii sunt dotate/marcate corespunzător cu semne contrastante: | Nu<br>Standard: este o diferență de culoare contrastantă (culori închise / culori deschise) între perete și podea |
