# Formular de evaluare a condițiilor de accesibilitate a clădirilor publice

| Categorii | Indicatori | Date colectate |
|---|---|---|
| Localitate, raion: | Carpineanca (Hincesti) | |
| Instituția: | BESV 20/60 (grădinița de copii) | |

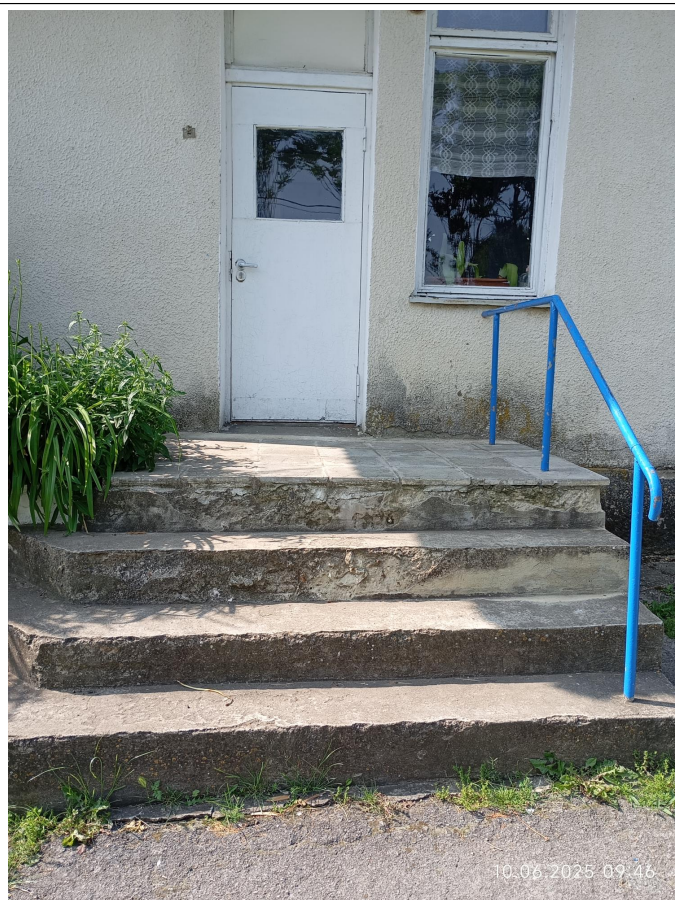
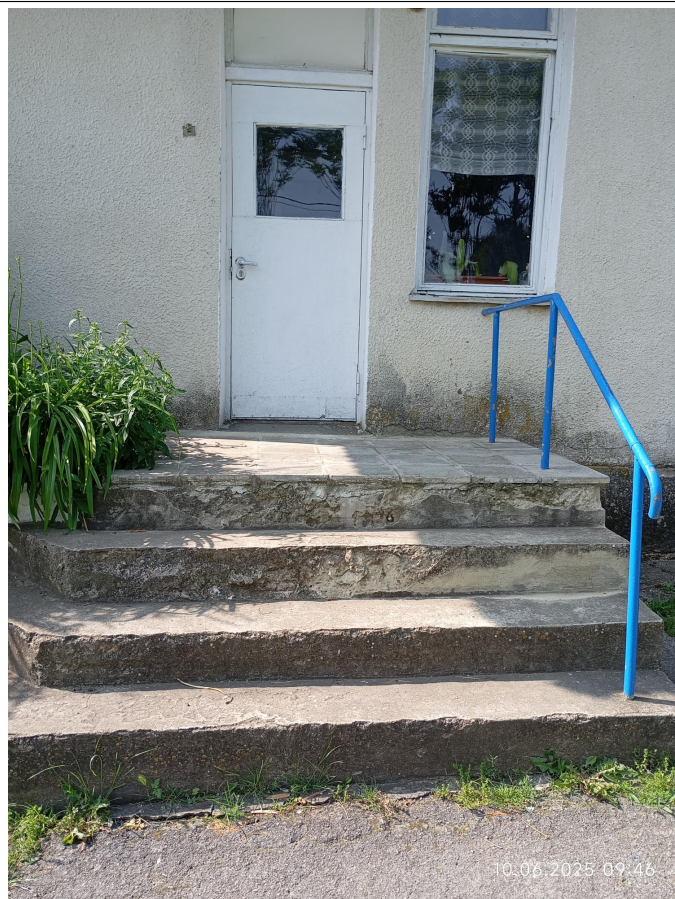
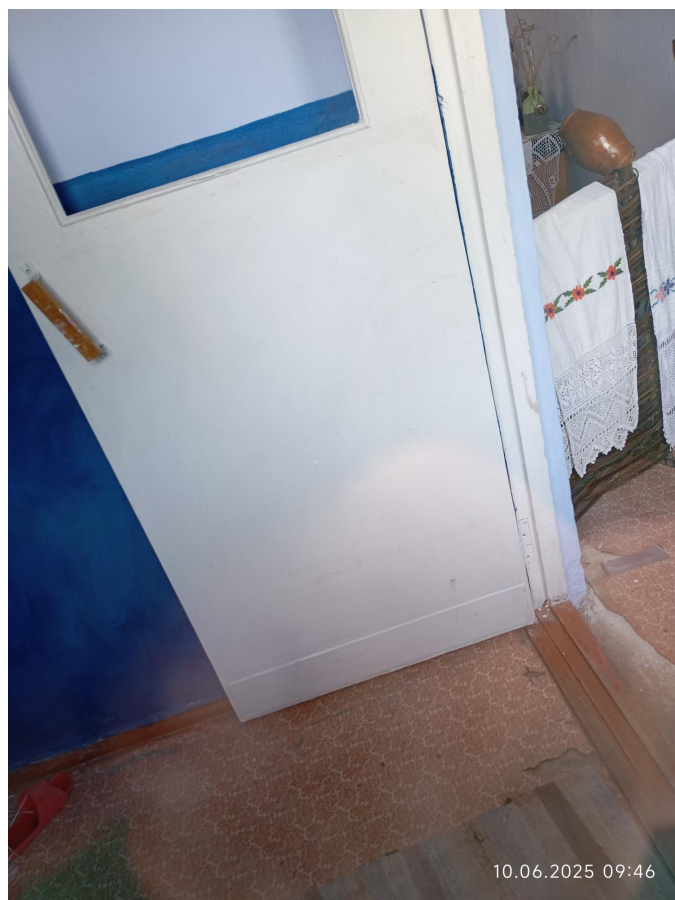
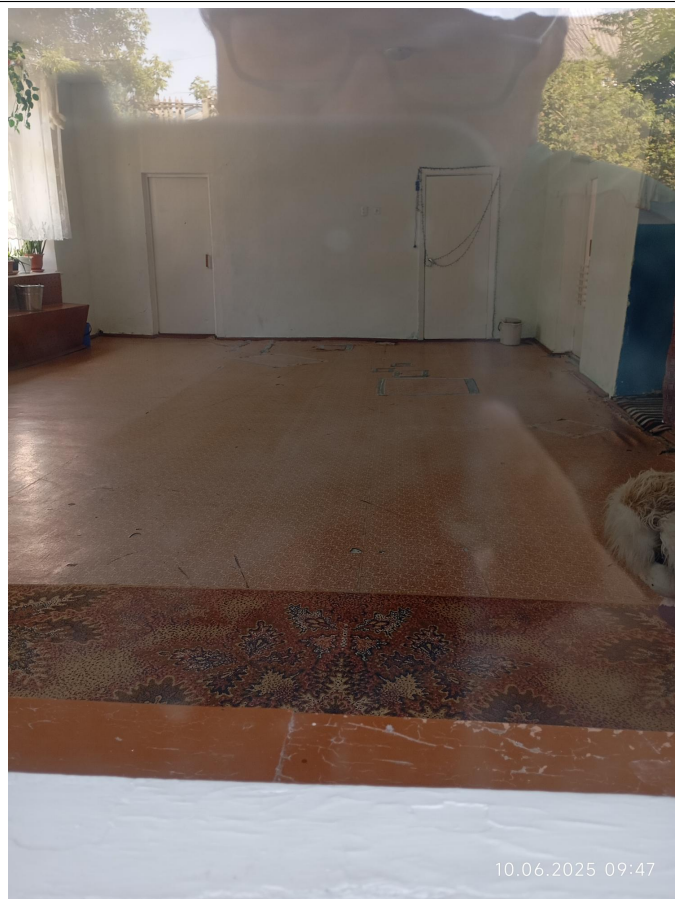
### Galerie - Intrare în clădire

| Categorii | Indicatori | Date colectate |
|---|---|---|
| | La intrare sunt trepte: | Da, 4 trepte , Înălțime totală a treptelor/scărilor (cm)68 cm |
| | Înălțimea pragului ușii (de la nivelul solului până la nivelul superior al pragului): | 66 cm<br>Standard: Se aplica regula de 1:12 |
| | Dacă există trepte, sunt semnalate treptele cu elemente contrastante și/sau tactile: | Nu<br>Standard: prima și ultima treaptă trebuie semnalate în culori contrastante |

| Prag ușă de intrare: | Un prag cu înălțimea: 7 cm<br>Standard: pragul trebuie să fie de maxim 2 cm |
