# Formular de evaluare a condițiilor de accesibilitate a clădirilor publice

| Categorii | Indicatori | Date colectate |
|---|---|---|
| Localitate, raion: | Bratianovca (Hincesti) | |
| Instituția: | BESV 20/59 (grădinița de copii) | |

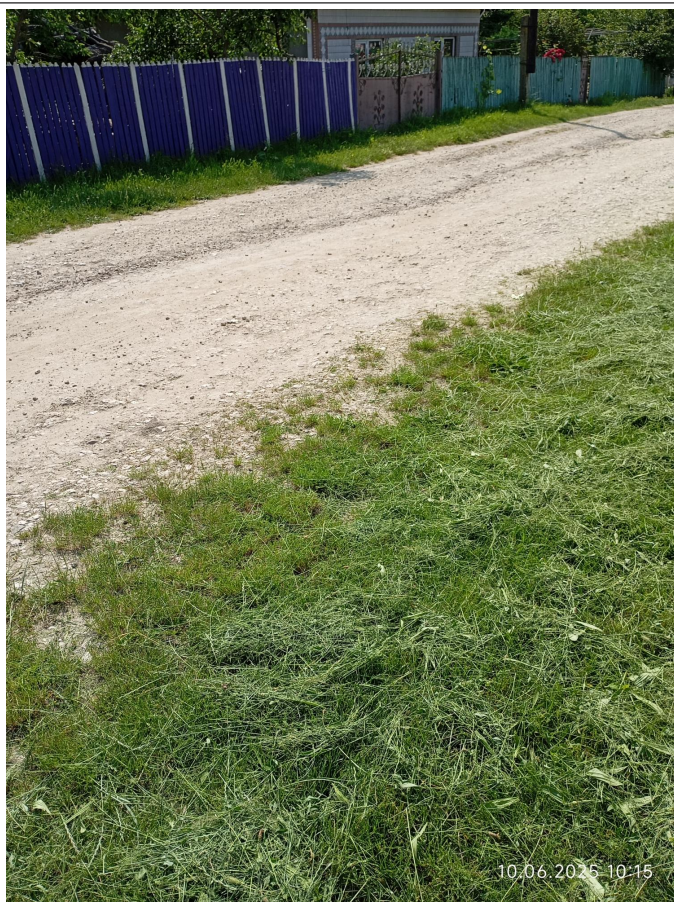
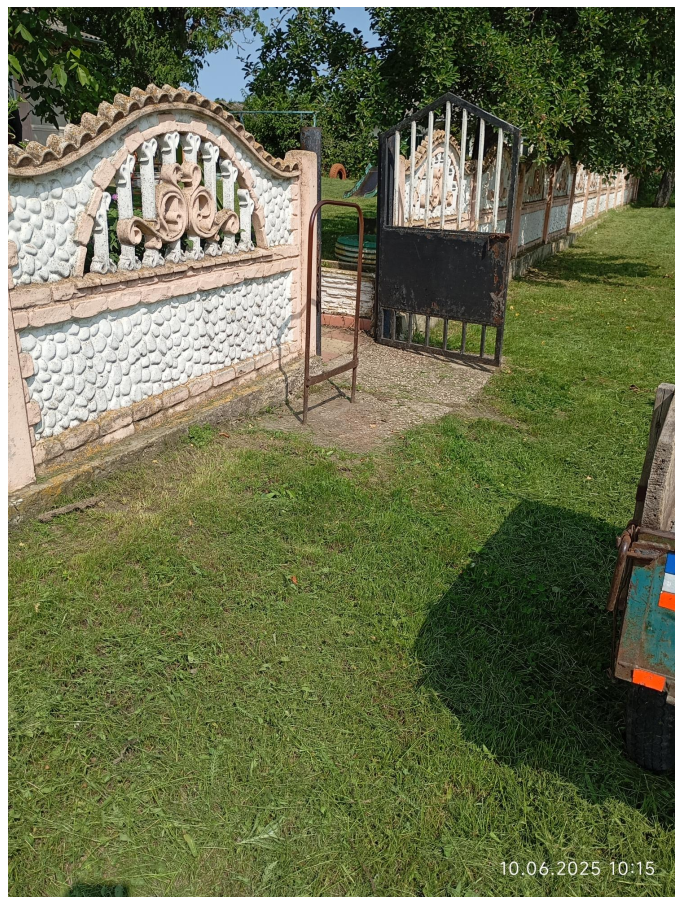
## Galerie - Căi de acces către clădire

| Tip înveliș: | prundiș |
| Drumurile/Căile de acces sunt: | Deteriorate |
| Trotuare: | Nu |
| Nivel: | Înclinat în urcuș |

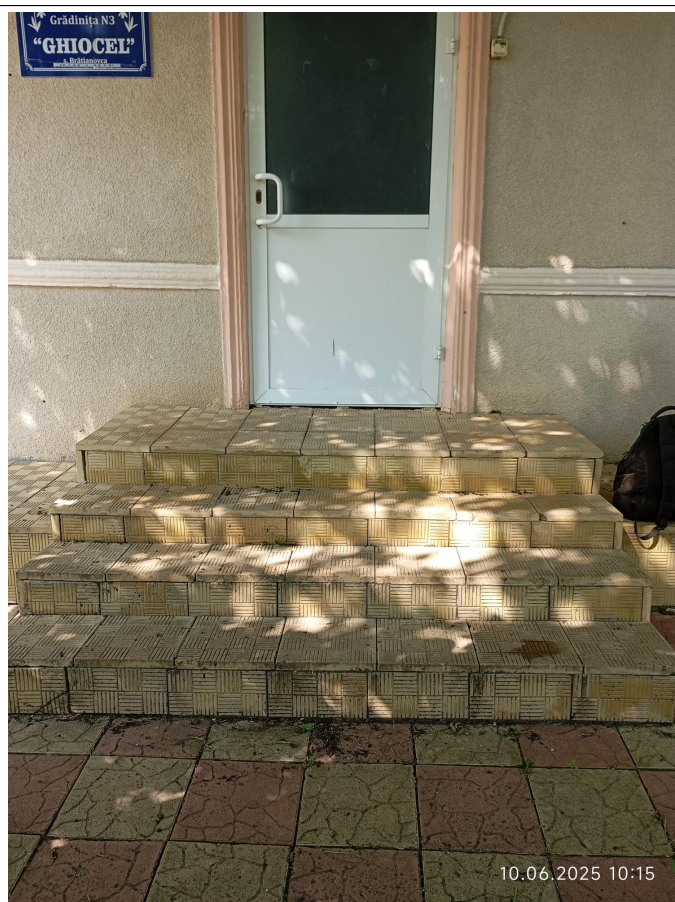
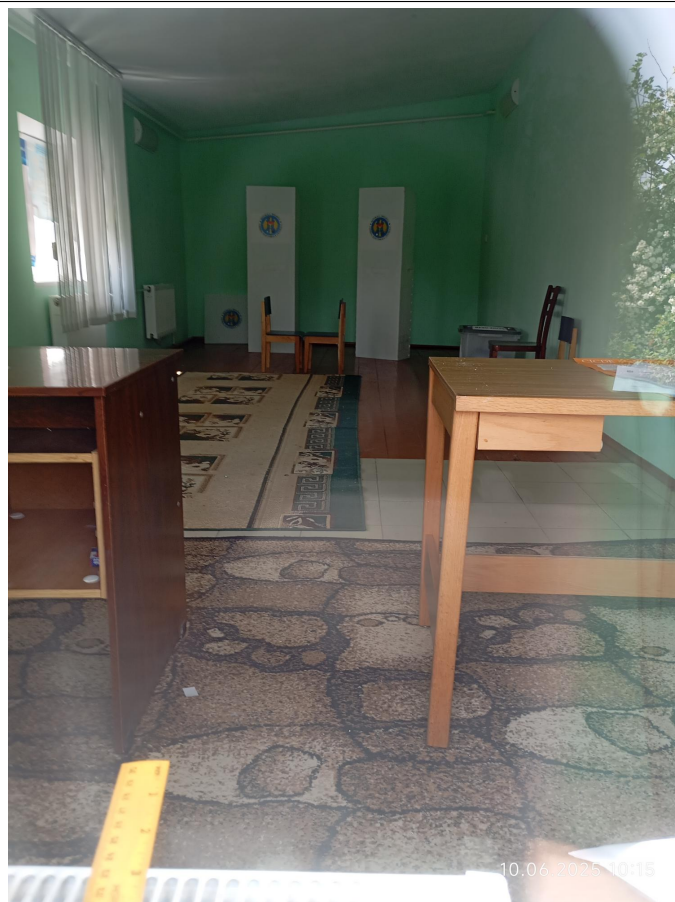
#### Galerie - Intrare în clădire

| Intrarea în clădire este la nivelul solului: | Nu |
| La intrare sunt trepte: | Da, 4 trepte , Înălțime totală a treptelor/scărilor (cm) 76 cm |
| Înălțimea pragului ușii (de la nivelul solului până la nivelul superior al pragului): | 76 cm |
| Dacă există trepte, sunt semnalate treptele cu elemente contrastante și/sau tactile: | Nu<br>Standard: prima și ultima treaptă trebuie semnalate în culori contrastante |
| Există rampă de acces: | Nu |

| Categorii | Indicatori | Date colectate |
|---|---|---|
| | Prag ușă de intrare: | Un prag cu înălțimea: 5 cm<br>Standard: pragul trebuie să fie de maxim 2 cm |
