# Formular de evaluare a condițiilor de accesibilitate a clădirilor publice

| Categorii | Indicatori | Date colectate |
|---|---|---|
| Localitate, raion: | Taura noua (Singerei) | |
| Instituția: | Casa de Cultură | |

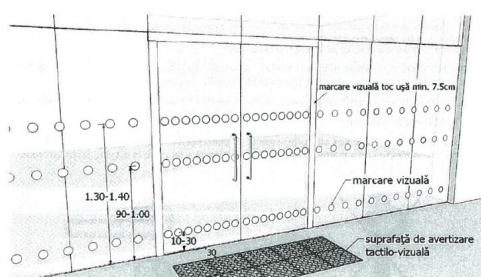
Fig. V.23. – Exemplu de conformare a suprafețelor vitrate în cadrul foi de ușă și realizarea contrastului vizual

| Categorii | Indicatori | Date colectate |
|---|---|---|
| | Ușile de la intrare și din interiorul clădirii sunt dotate/marcate corespunzător cu semne contrastante: | Nu<br>Standard: este o diferență de culoare contrastantă (culori închise / culori deschise) între perete și podea |
