# Formular de evaluare a condițiilor de accesibilitate a clădirilor publice

| Categorii | Indicatori | Date colectate |
|---|---|---|
| Localitate, raion: | Cozesti (Singerei) | |
| Instituția: | Casa de Cultură | |

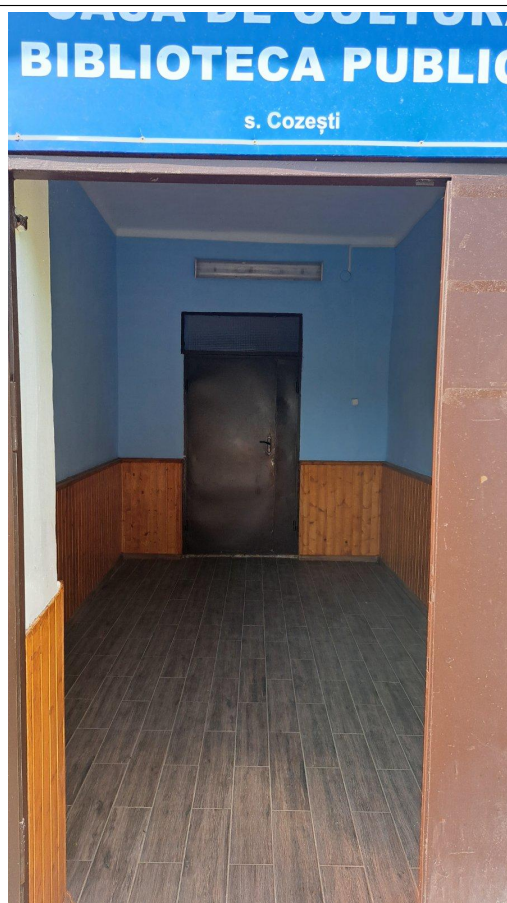
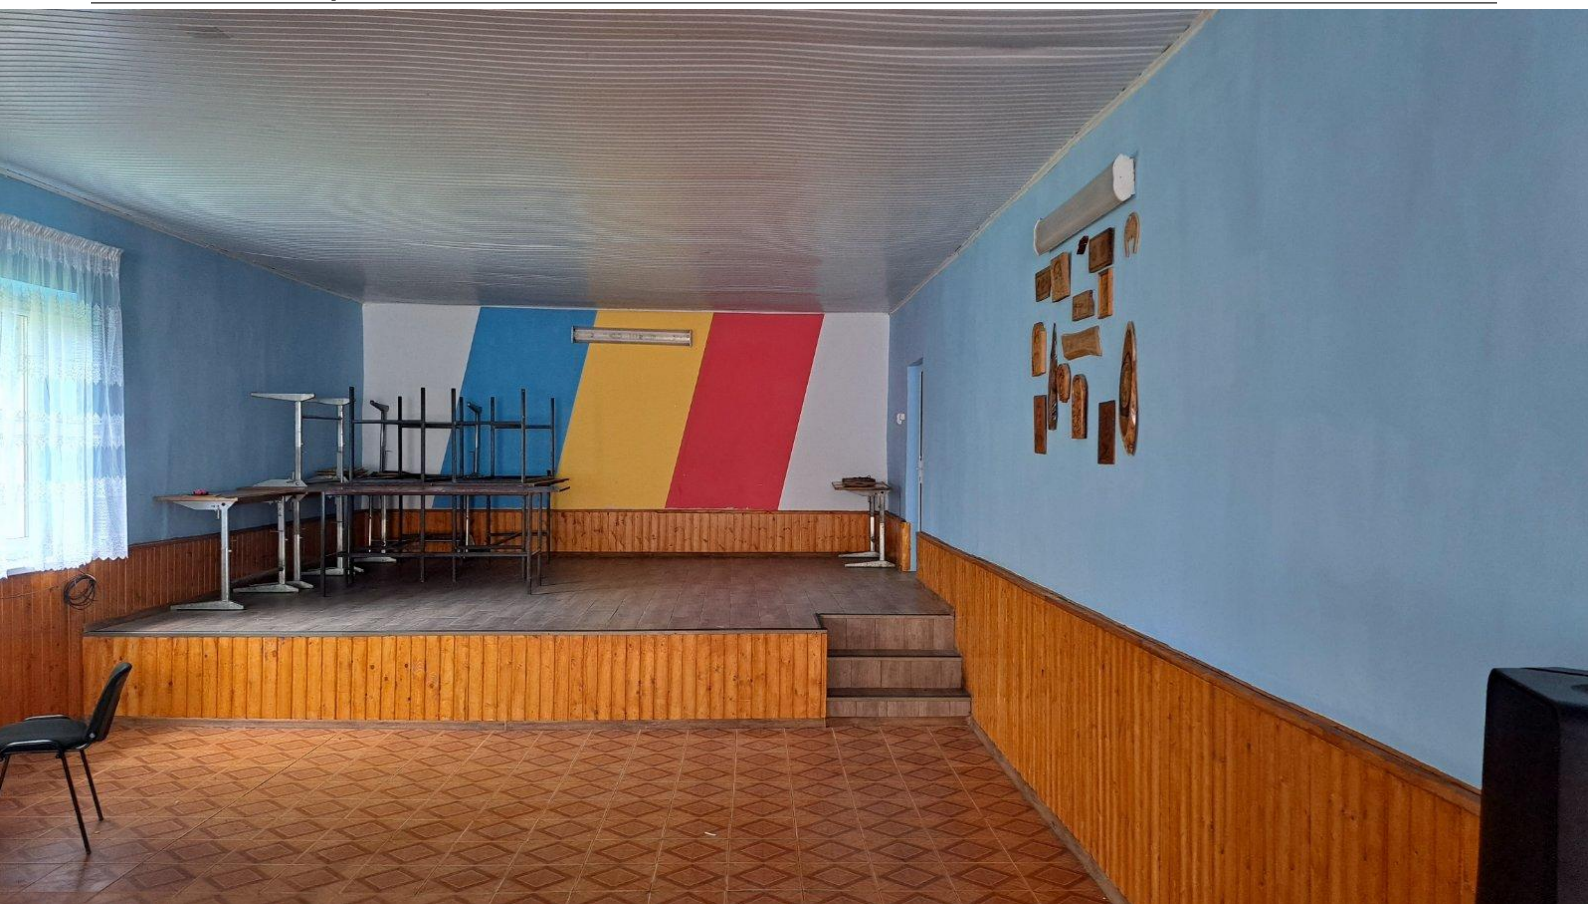
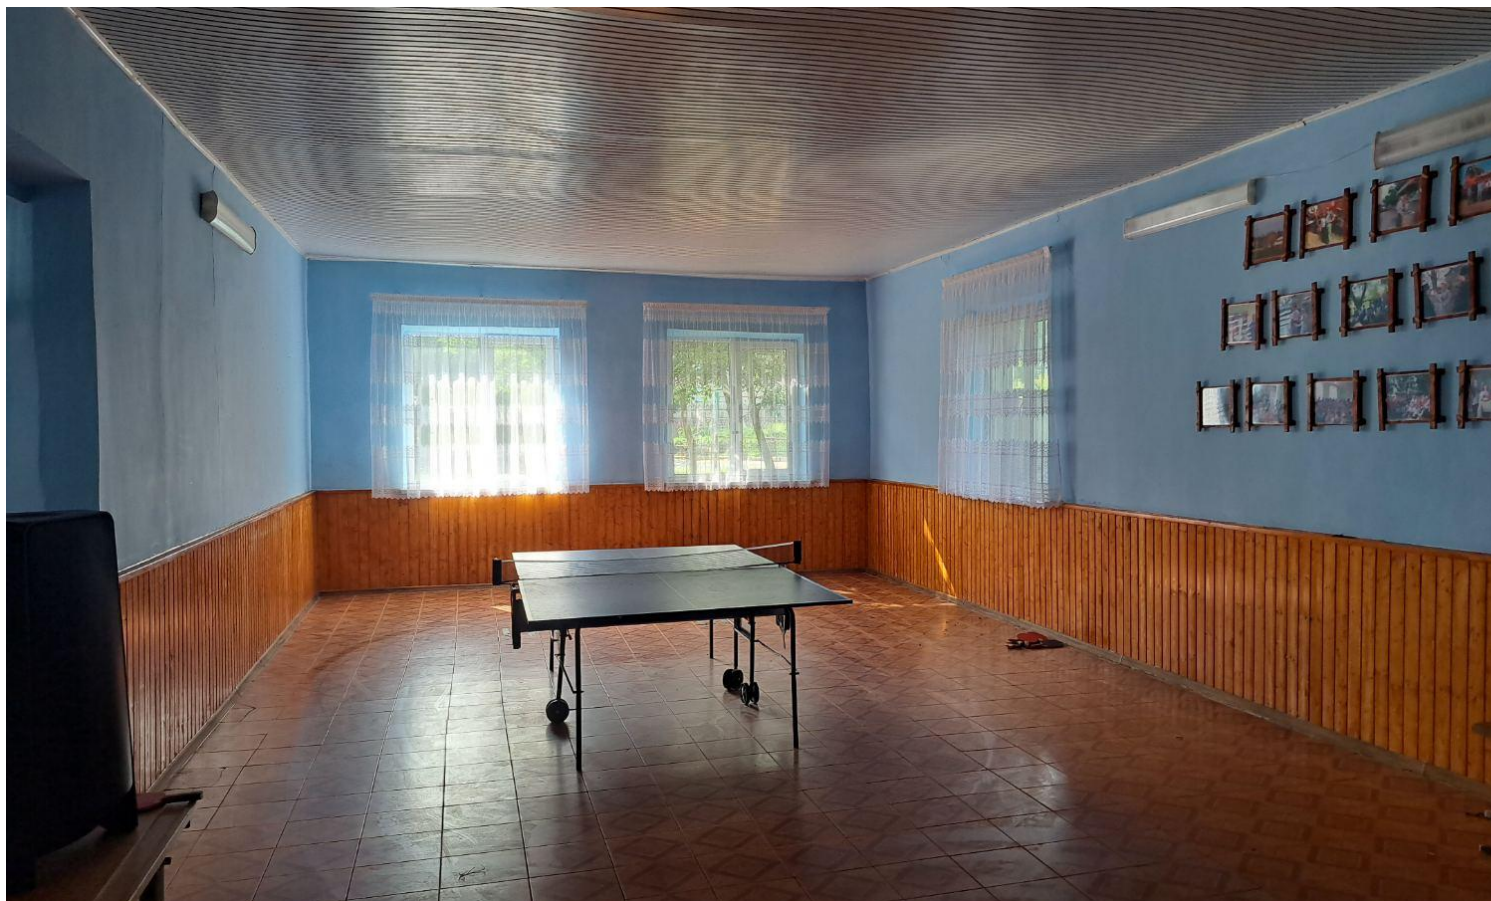
## Galerie - Intrare în clădire

| La intrare sunt trepte: | Da, 1 trepte , Înălțime totală a treptelor/scărilor (cm)12 cm |
| Dimensiunile pragului/spațiului din fața ușii de intrare în clădire: | 62 cm |
| Înălțimea pragului ușii (de la nivelul solului până la nivelul superior al pragului): | 12 cm<br>Standard: Se aplica regula de 1:10 |
| Dacă există trepte, sunt semnalate treptele cu elemente contrastante și/sau tactile: | Nu<br>Standard: prima și ultima treaptă trebuie semnalate în culori contrastante |
| Există rampă de acces: | Nu |

| Categorii | Indicatori | Date colectate |
|---|---|---|
| | Dimensiuni ușă de intrare: | Dublă: 92 cm + 22 cm<br>Standard: lumina ușii duble trebuie să fie de minim 90 cm<br>Ușa mică din cea dublă este blocată |
| | Prag ușă de intrare: | Un prag cu înălțimea: 4 cm<br>Standard: pragul trebuie să fie de maxim 2 cm |
