# Formular de evaluare a condițiilor de accesibilitate a clădirilor publice

| Categorii | Indicatori | Date colectate |
|---|---|---|
| Localitate, raion: | Caracui (Hincesti) | |
| Instituția: | BESV 20/15 (casa de cultură) | |

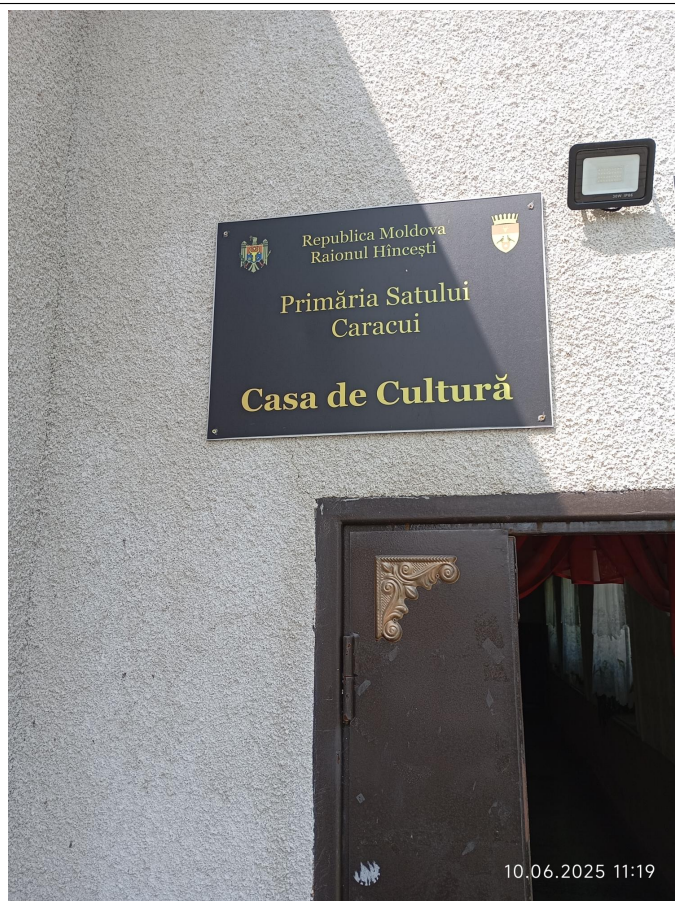
| Categorii | Indicatori | Date colectate |
|---|---|---|
| Tipul instituției: | Instituție culturală | |

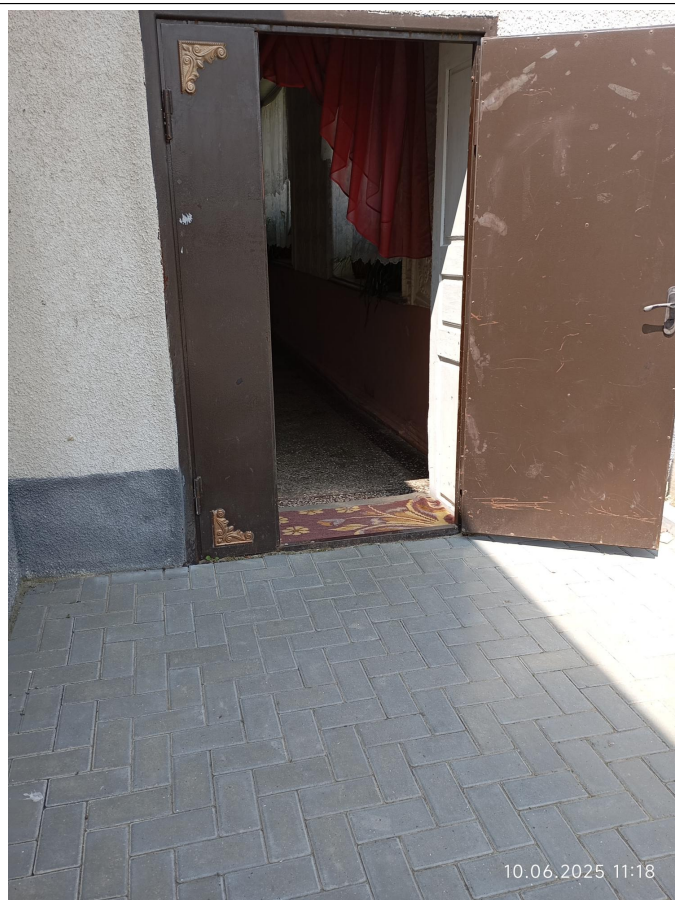
#### Galerie - Intrare în clădire

| Intrarea în clădire este la nivelul solului: | Da |
| Ușa se deschide în interior sau exterior: | Exterior |

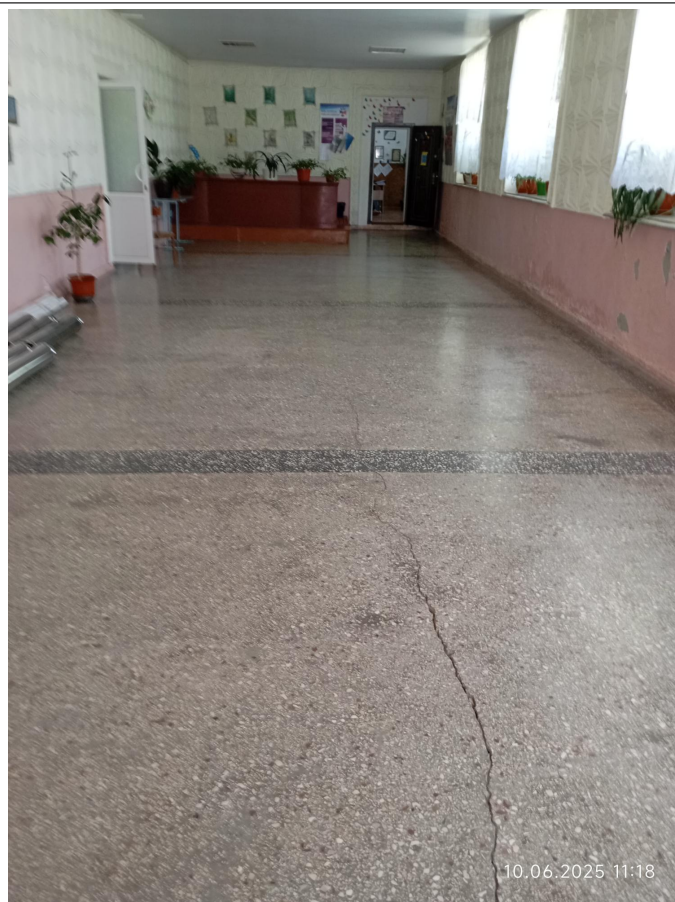
## Galerie - Sala de prestare a serviciului

Parter

Da, 1 trepte , înălțimea:9 cm

Nu  
Standard: prima și ultima treaptă trebuie semnalate în culori contrastante

Nu  
Standard: este o diferență de culoare contrastantă (culori închise / culori deschise) între perete și podea
