# Formular de evaluare a condițiilor de accesibilitate a clădirilor publice

| Categorii | Indicatori | Date colectate |
|---|---|---|
| Localitate, raion: | Bozieni (Hincesti) | |
| Instituția: | BESV 20/11(casa de cultură) | |

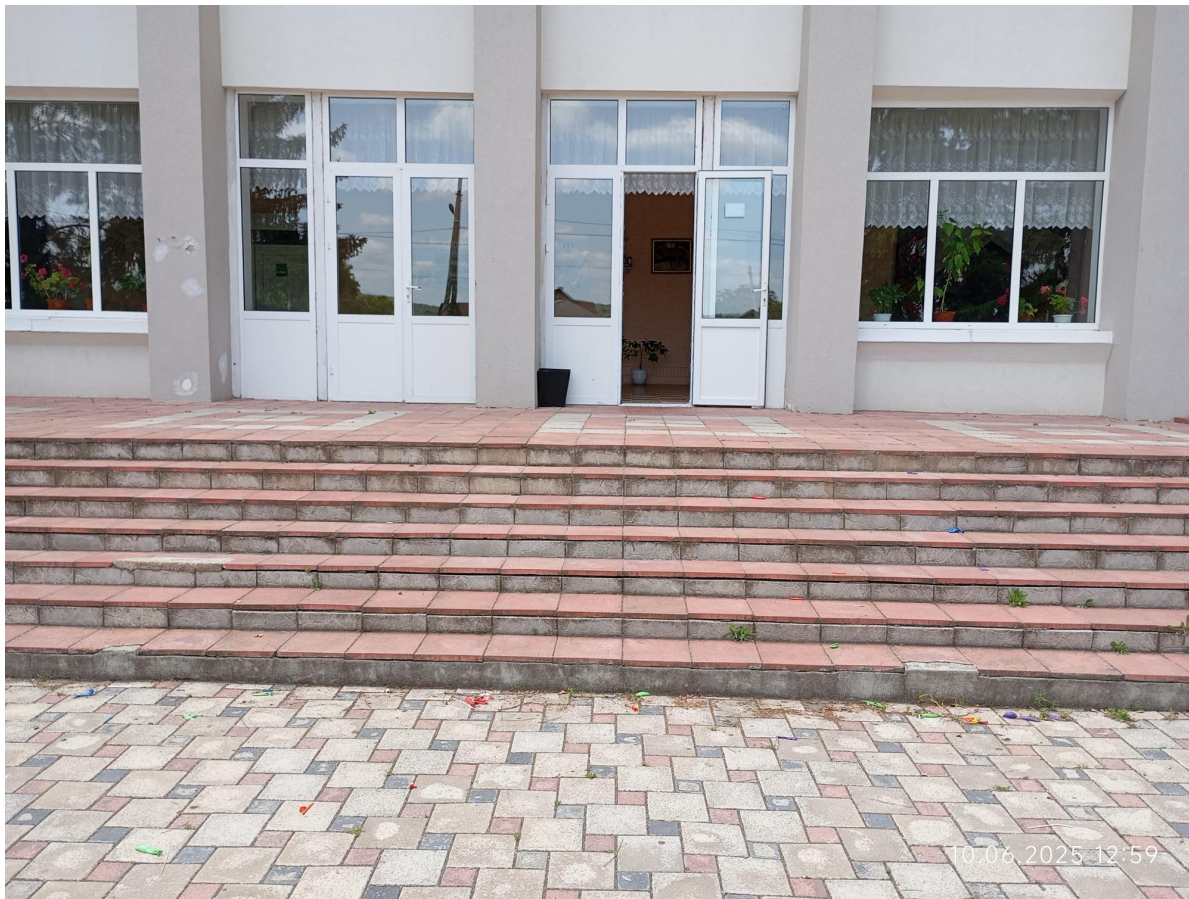
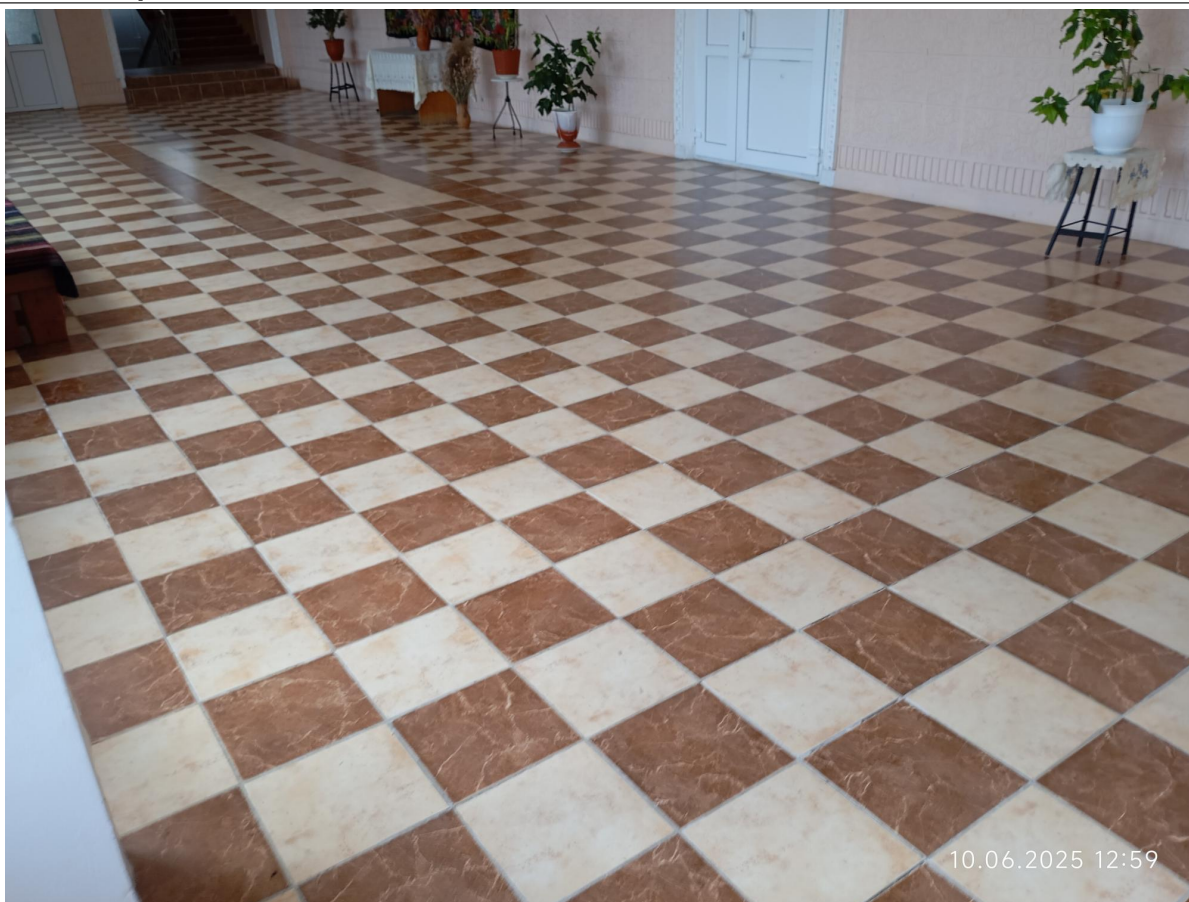
## Galerie - Sala de prestare a serviciului

În sală este spațiu de manevră pentru un scaun rulant cu diagonala minimă de 140 cm:

Spațiul interior este suficient iluminat:

Culori contrastante pentru sală:
