# Formular de evaluare a condițiilor de accesibilitate a clădirilor publice

| Categorii | Indicatori | Date colectate |
|---|---|---|
| Localitate, raion: | Firladeni (Hincesti) | |
| Instituția: | BESV 20/35 (casa de cultură) | |

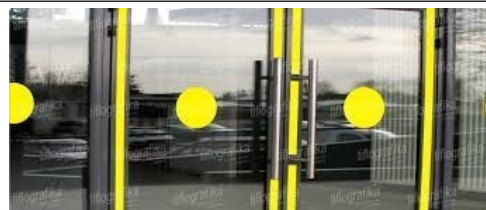
Fig. V.24. - Exemplu de conformare a suprafețelor vitrate în cadrul foii de ușă și realizarea contrastului vizual, atunci când ușa și suprafețele adiacente sunt vitrate

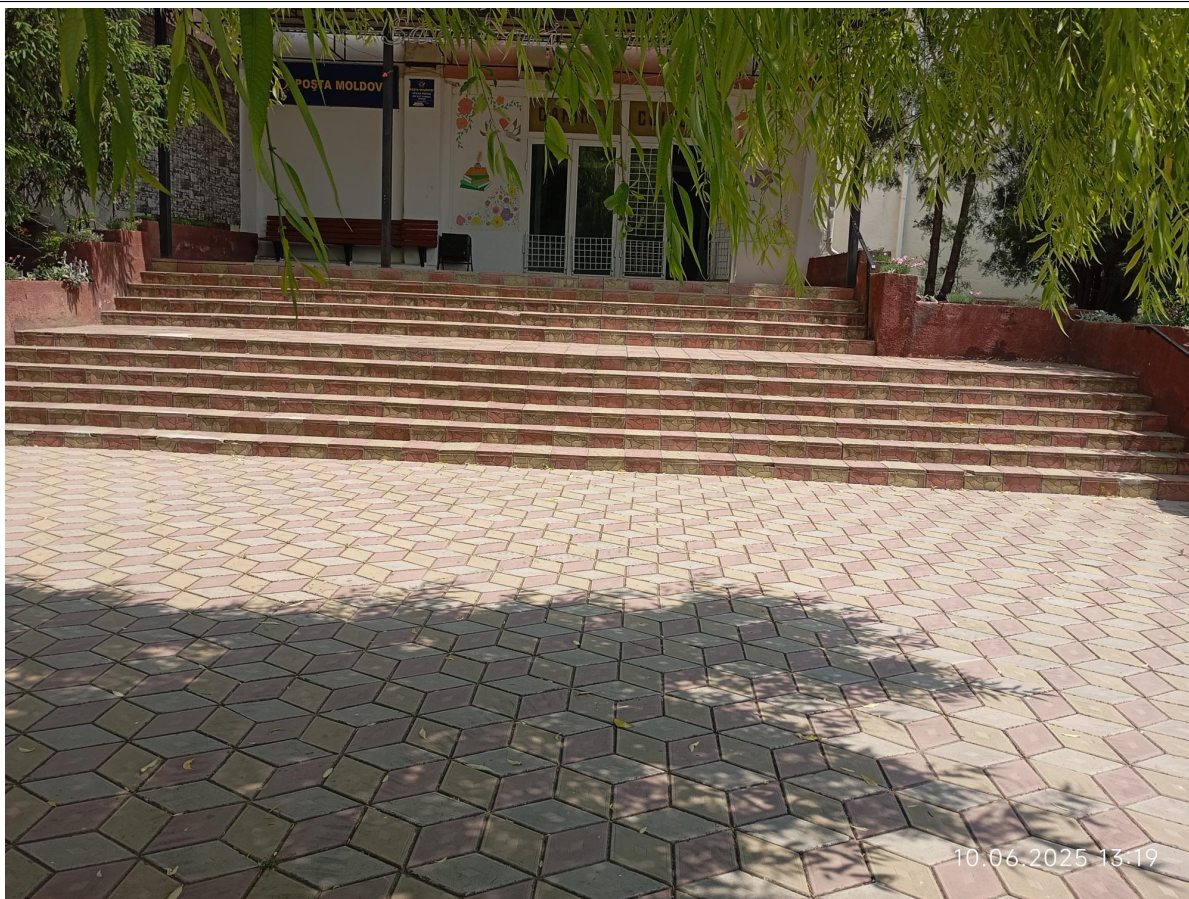
## Galerie - Căi de acces către clădire

| Tip înveliș: | Asfalt + Pavaj |
| Drumurile/Căile de acces sunt: | Calitative |
