# Formular de evaluare a condițiilor de accesibilitate a clădirilor publice

| Categorii | Indicatori | Date colectate |
|---|---|---|
| Localitate, raion: | Pepeni (Singerei) | |
| Instituția: | Liceul Teoretic | |

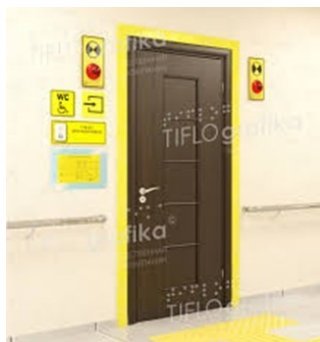
Fig. V.23. - Exemplu de conformare a suprafețelor vitrate în cadrul foii de ușă și realizarea contrastului vizual

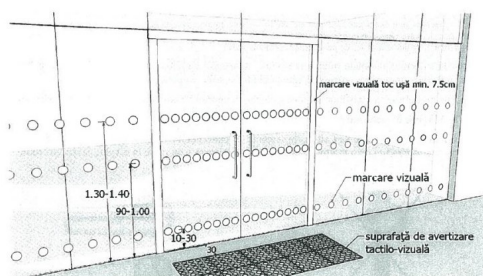
Fig. V.24. - Exemplu de conformare a suprafețelor vitrate în cadrul foii de ușă și realizarea contrastului vizual, atunci când ușa și suprafețele adiacente sunt vitrate

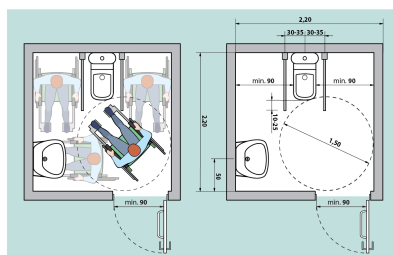
Fig. V.42.a Amplasarea unei cabine WC adaptate - tip A

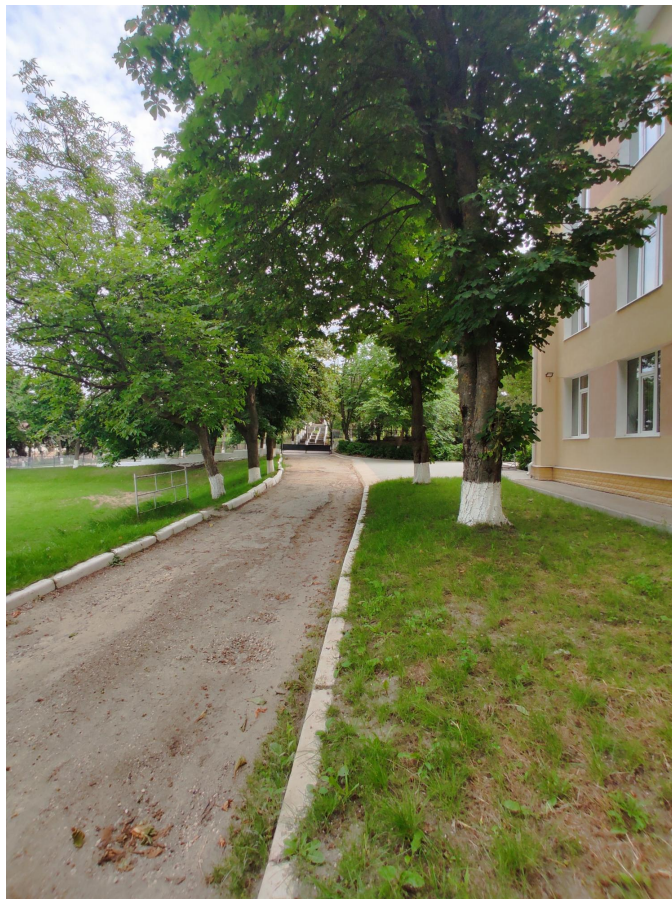
## **Galerie - Căi de acces către clădire**

| Drumurile/Căile de acces sunt: | Cu fisuri / gropi |
| Trecerea de pe carosabil spre trotuar/clădire: | Abruptă |
| Borduri: | Da, 1 borduri , înălțimea:11 cm |

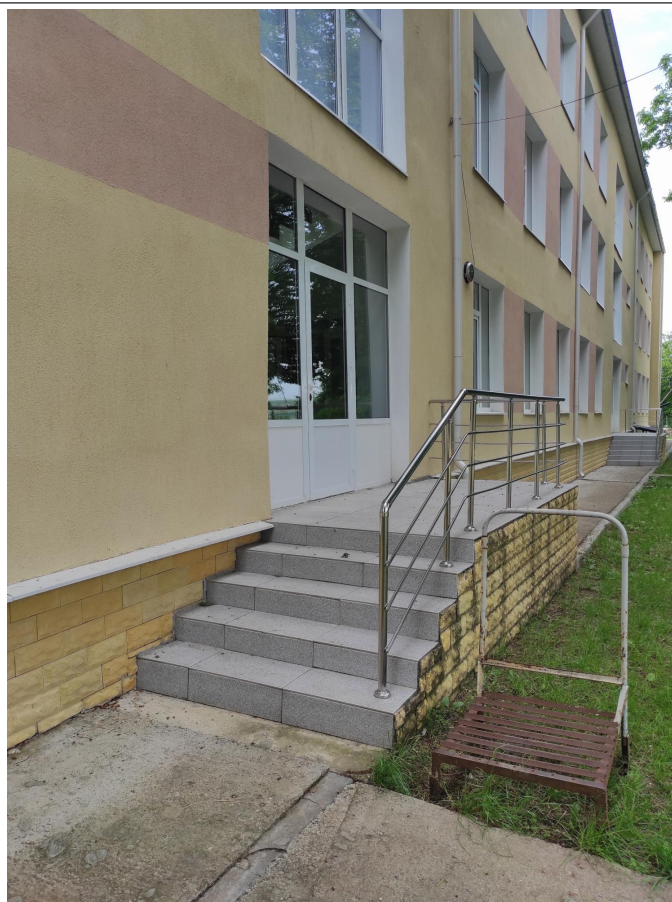
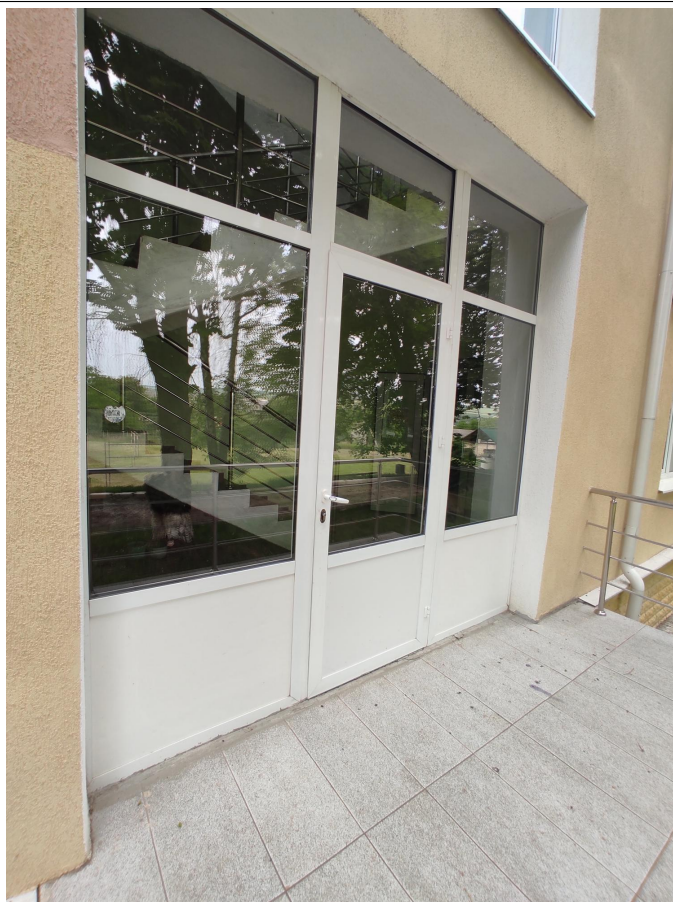
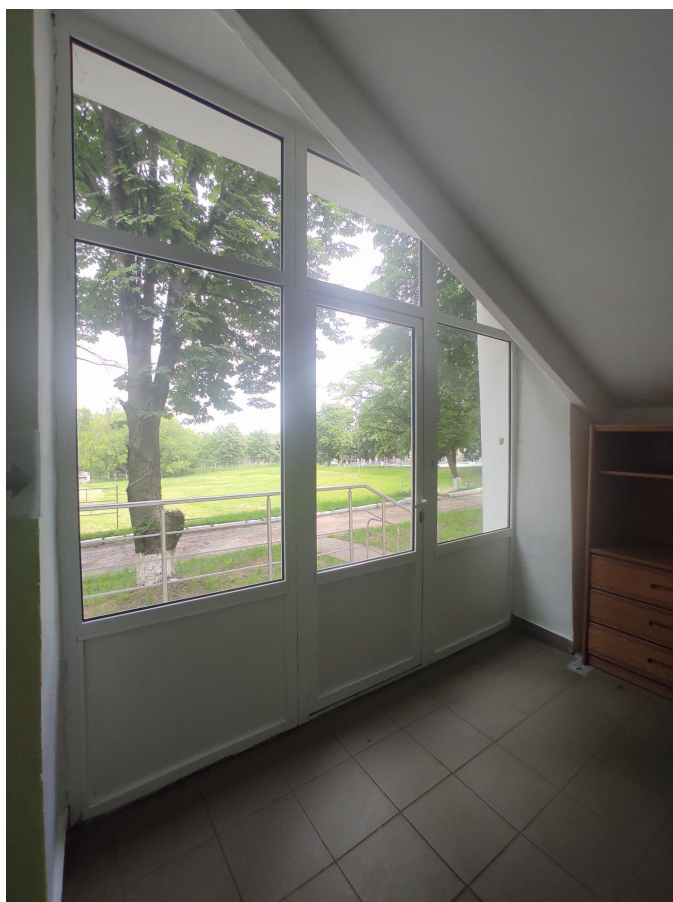
## **Galerie - Intrare în clădire**

| Categorii | Indicatori | Date colectate |
|---|---|---|
| | Dimensiuni ușă de intrare: | Simplă: 79 cm<br>Standard: trebuie să fie de minim 90 cm<br>- |
| | Prag ușă de intrare: | Un prag cu înălțimea: 3 cm<br>Standard: pragul trebuie să fie de maxim 2 cm |
| | Ușile de la intrare și din interiorul clădirii sunt dotate/marcate corespunzător cu semne contrastante: | Nu<br>Standard: este o diferență de culoare contrastantă (culori închise / culori deschise) între perete și podea |

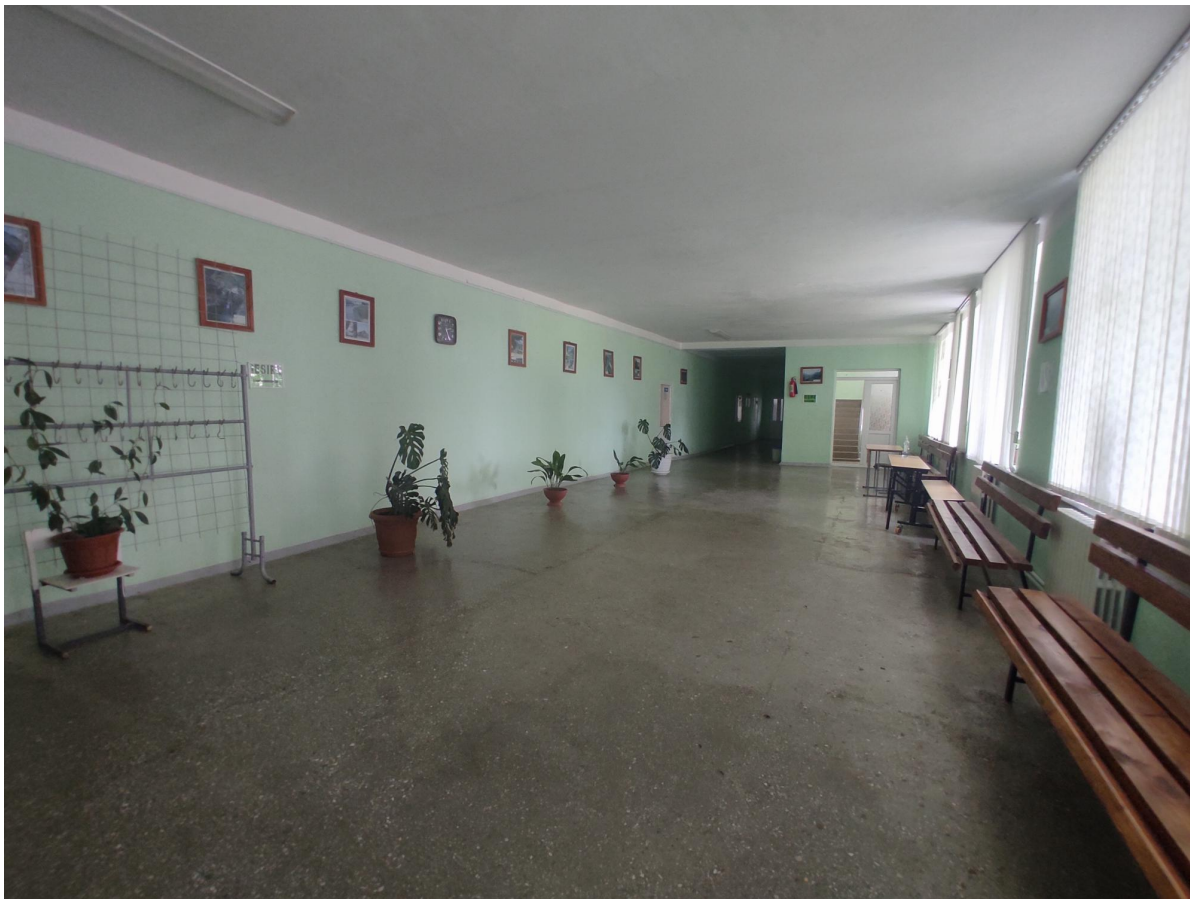
**Galerie - Sala de prestare a serviciului**

| Este la nivel de: | Parter |
| Trepte: | Nu |
| Bariere/obstacole: | Nu |
| În sală este spațiu de manevră pentru un scaun rulant cu diagonala minimă de 140 cm: | Da |
| Spațiul interior este suficient iluminat: | Da |
| Culori contrastante pentru sală: | Da<br>Standard: este o diferență de culoare contrastantă (culori închise / culori deschise) între perete și podea |

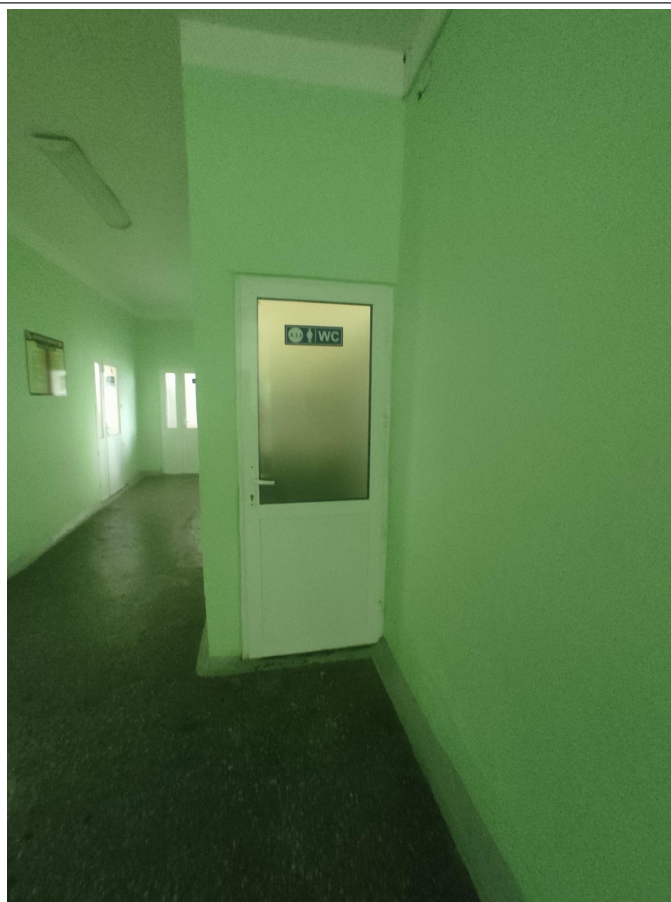
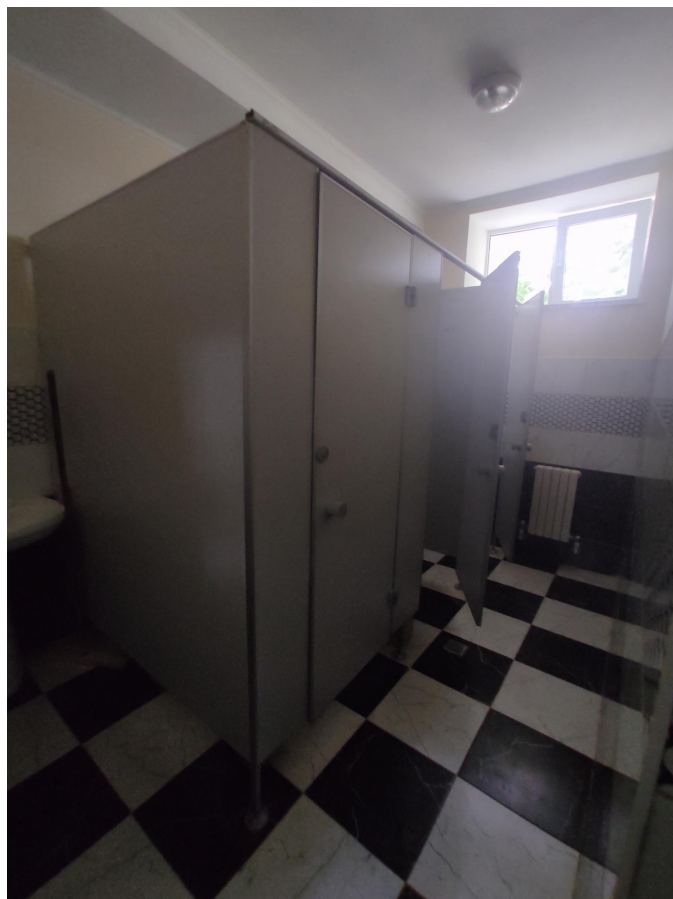
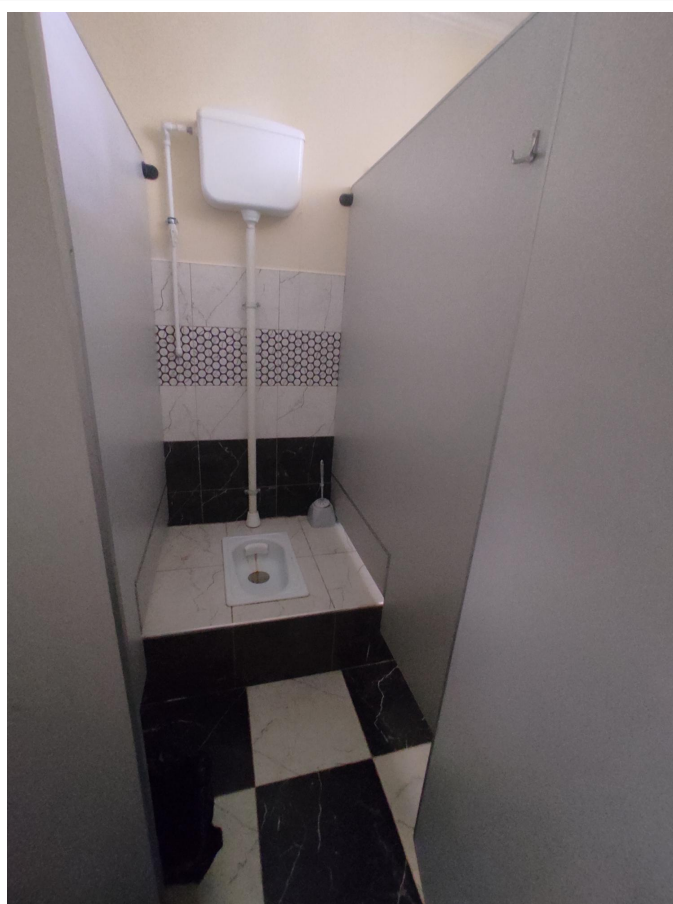
**Galerie - Grup sanitar**

| Ușa de intrare WC interior, lățime: | 70 cm<br>Standard: ușa trebuie să fie de minim 90 cm |
| Dimensiuni cabină WC: | 90 cm x 150 cm<br>Standard: minim 160 x 180 cm |
| Tipul vasului WC: | Vas wc turcesc |
| Vasul WC are bare de suport: | Nu |
| Este spațiu liber sub lavoar: | Nu |
