# Formular de evaluare a condițiilor de accesibilitate a clădirilor publice

Data: 13-06-2025

| Categorii | Indicatori | Date colectate |
|---|---|---|
| Adresa, strada, nr.: | s. Clișcăuți | |
| Instituția: | Casa de Cultură | |

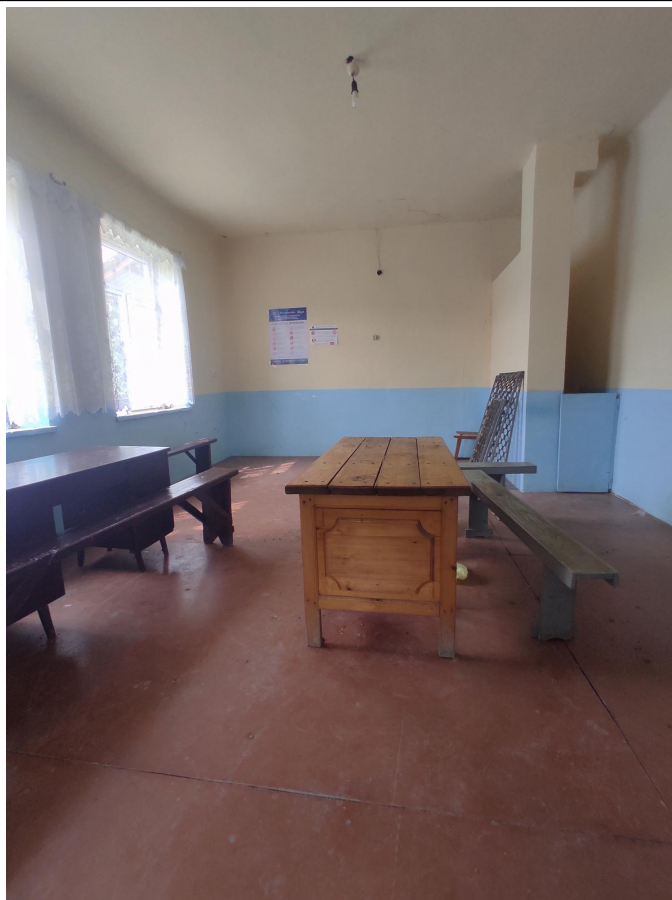
**Galerie - Sala de prestare a serviciului**

Este la nivel de:

În sală este spațiu de manevră pentru un scaun rulant cu diagonala minimă de 140 cm:

Spațiul interior este suficient iluminat:

Culori contrastante pentru sală:
