# Formular de evaluare a condițiilor de accesibilitate a clădirilor publice

Data: 23-06-2025

| Categorii | Indicatori | Date colectate |
|---|---|---|
| Instituția: | BESV-22/20(GIMNAZOIL CEADÎR SALA SPORTIVĂ) | |

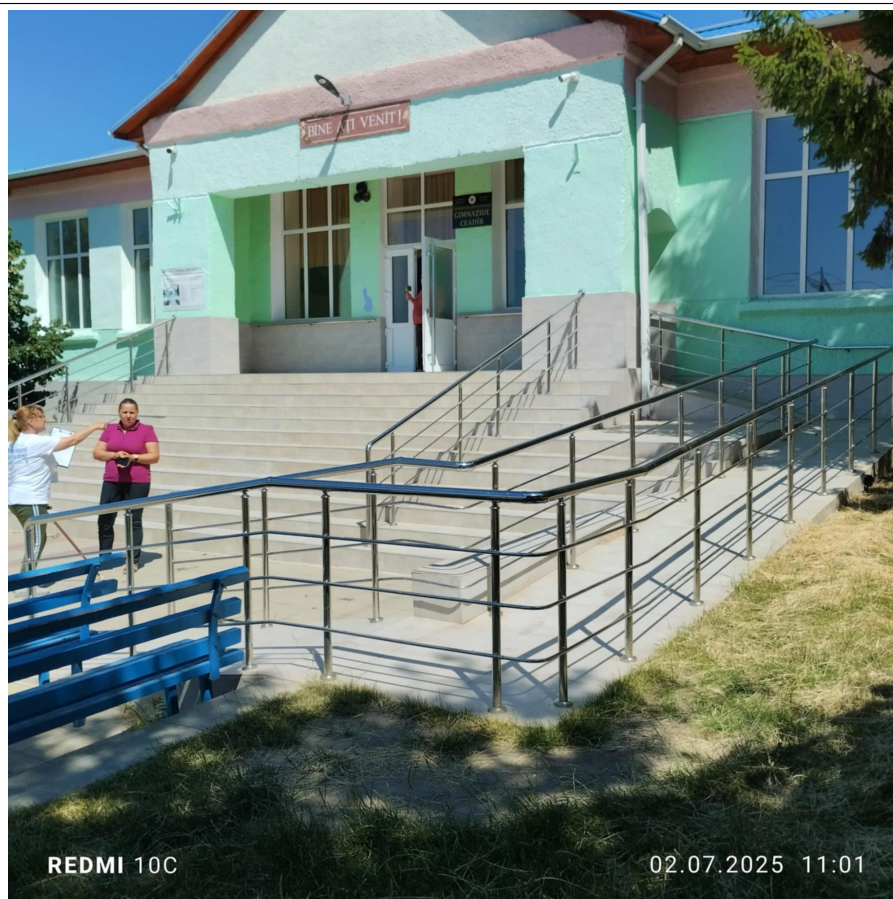
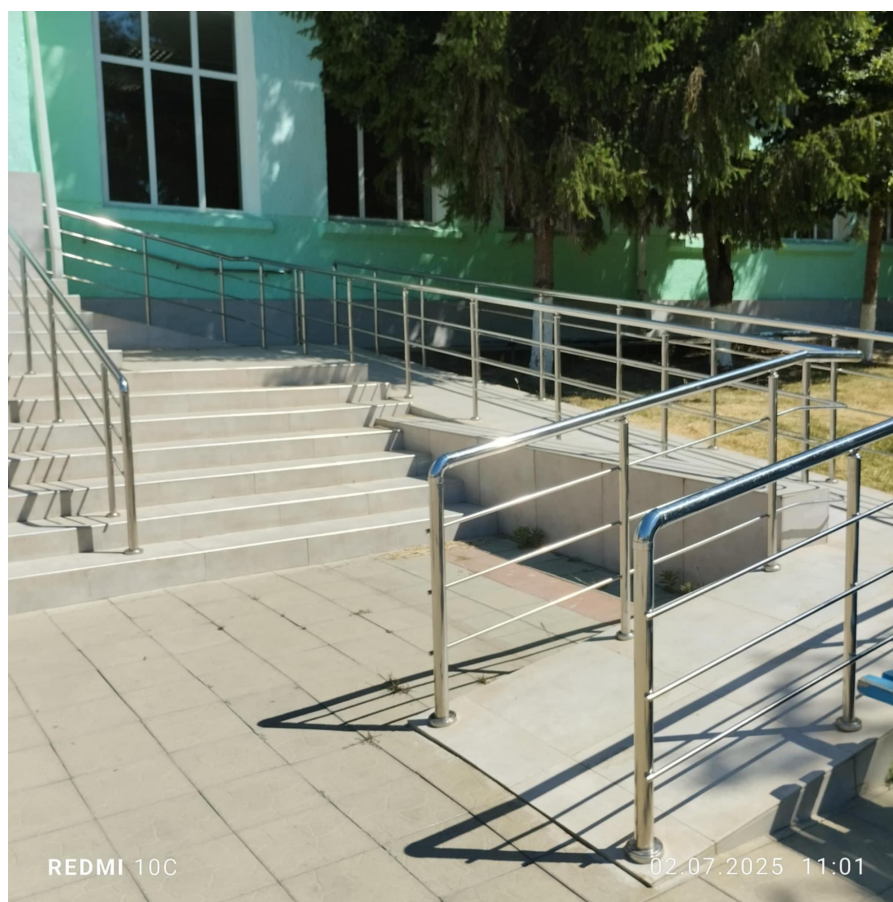
**Galerie - Intrare în clădire**

| Intrarea în clădire este la nivelul solului: | Nu |
| La intrare sunt trepte: | Da, 2 trepte , Înălțime totală a treptelor/scărilor (cm)40 cm |
| Înălțimea pragului ușii (de la nivelul solului până la nivelul superior al pragului): | 40 cm<br>Standard: Se aplica regula de 1:12 |
| Dacă există trepte, sunt semnalate treptele cu elemente contrastante și/sau tactile: | Nu<br>Standard: prima și ultima treaptă trebuie semnalate în culori contrastante |
| Există rampă de acces: | Nu |

| Categorii | Indicatori | Date colectate |
|---|---|---|
| | Prag ușă de intrare: | Un prag cu înălțimea: 7 cm<br>Standard: pragul trebuie să fie de maxim 2 cm |
