# Formular de evaluare a condițiilor de accesibilitate a clădirilor publice

Data: **17-06-2025**

| Categorii | Indicatori | Date colectate |
|---|---|---|
| Localitate, raion: | Marinesti (Singerei) | |
| Instituția: | Gimnaziul | |

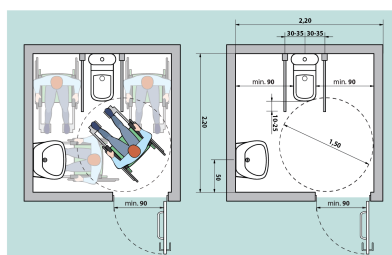
Fig. V.42.a Amenajarea unei cabine WC adaptate - tip A

| Ușa de intrare WC interior, lățime: | 83 cm<br>Standard: ușa trebuie să fie de minim 90 cm |
| Prag ușă de intrare: | Prag cu înălțimea: 4 cm<br>Standard: maxim 2 cm |
| Ușa cabină WC, lățime: | 55 cm<br>Standard: ușa trebuie să fie de minim 90 cm |
| Dimensiuni cabină WC: | 150 cm x 90 cm<br>Standard: minim 160 x 180 cm |

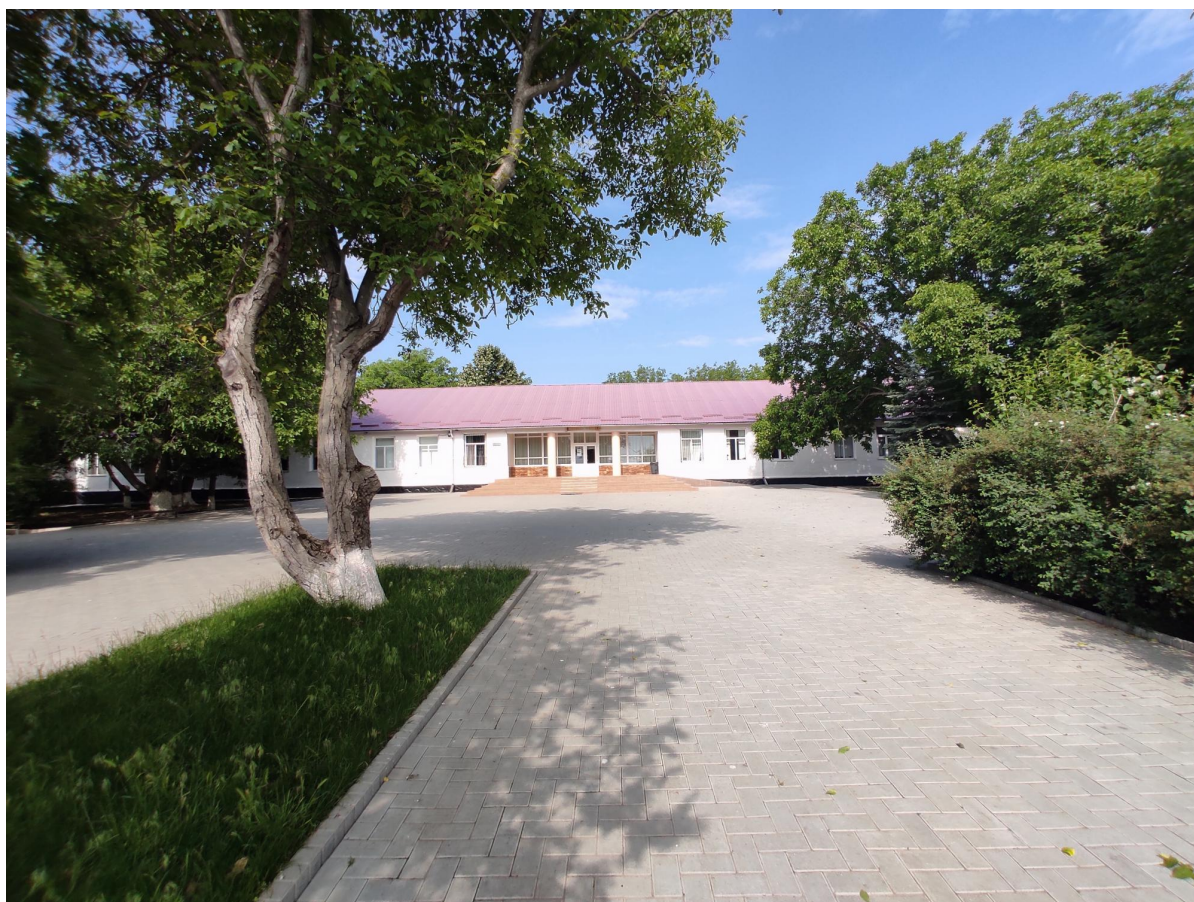
**Galerie - Intrare în clădire**

| Există o singură intrare comună: | Da |
| Dimensiuni ușă de intrare: | Dublă: 77 cm + 75 cm<br>Standard: lumina ușii duble trebuie să fie de minim 90 cm |
| Ușile de la intrare și din interiorul clădirii sunt dotate/marcate corespunzător cu semne contrastante: | Nu<br>Standard: este o diferență de culoare contrastantă (culori închise / culori deschise) între perete și podea |
