# Formular de evaluare a condițiilor de accesibilitate a clădirilor publice

| Categorii | Indicatori | Date colectate |
|---|---|---|
| Localitate, raion: | Chirileni (Singerei) | |
| Instituția: | Casa de Cultură | |

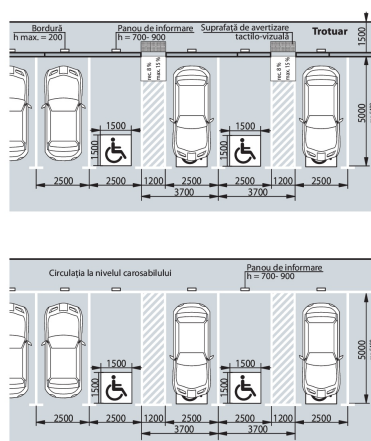
Fig. IV.18 Parcare pe o direcție perpendiculară față de carosabil

| Parcare obișnuită: | Nu , nici nu există loc unde poate fi amenajată parcare |
| Locuri de parcare amenajate pentru persoanele cu dizabilități: | Nu |
