# Formular de evaluare a condițiilor de accesibilitate a clădirilor publice

| Categorii | Indicatori | Date colectate |
|---|---|---|
| Localitate, raion: | Gura-oituz (Singerei) | |
| Instituția: | Fosta Școala Primară | |

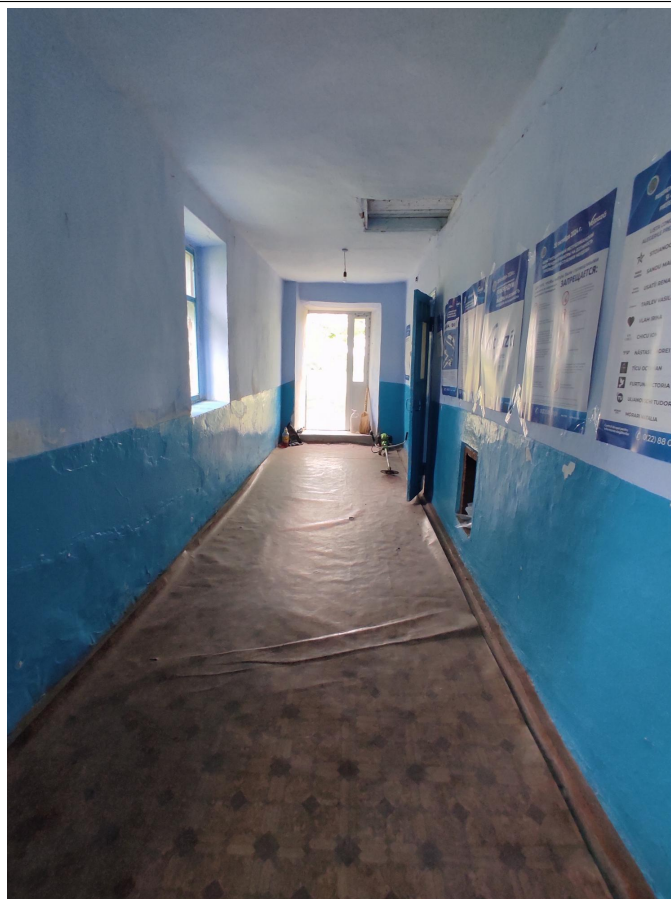
## Galerie - Coridoare

| Pardoseala/podeaua în coridor este suprafață accesibilă: | Nu , are denivelări |

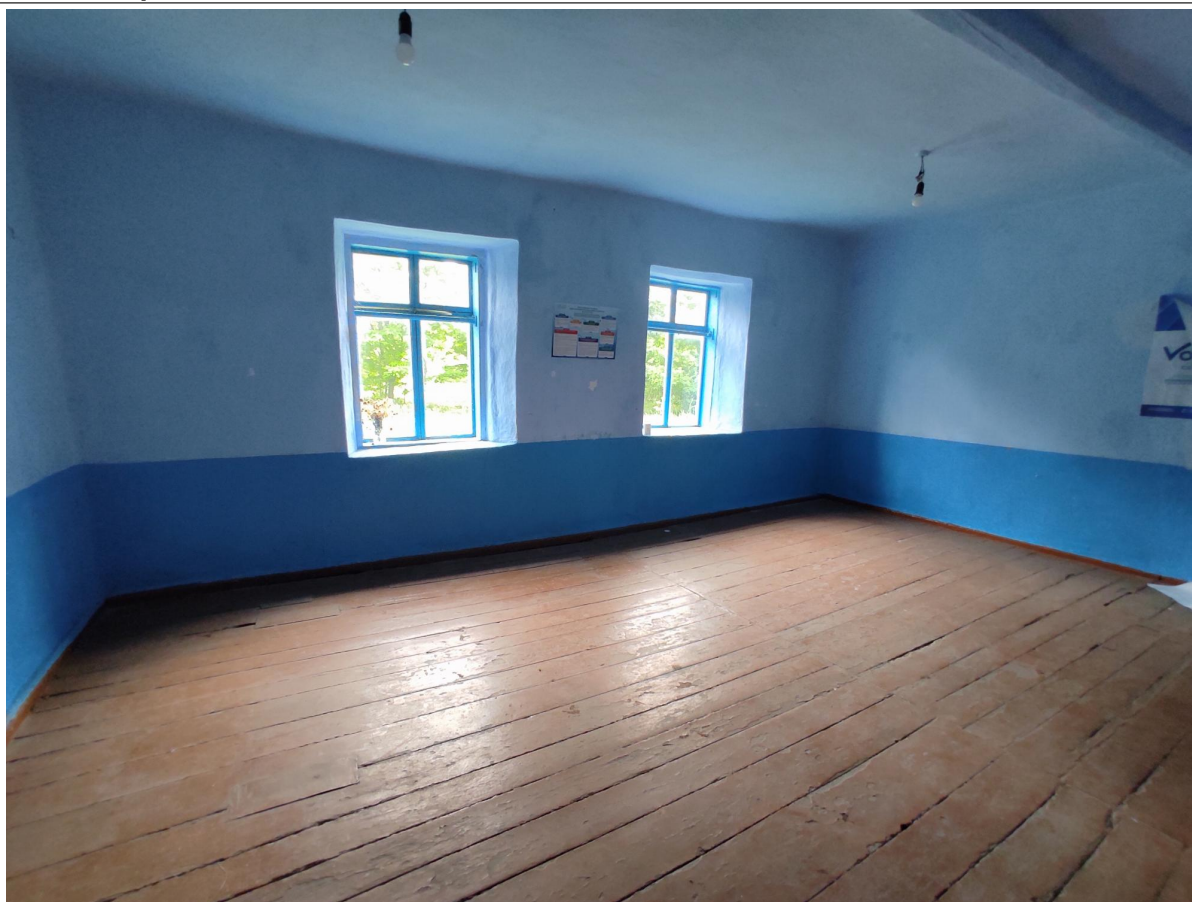
## Galerie - Sala de prestare a serviciului

| Categorii | Indicatori | Date colectate |
|---|---|---|
| | În sală este spațiu de manevră pentru un scaun rulant cu diagonala minimă de 140 cm: | Da |
| | Culori contrastante pentru sală: | Da<br>Standard: este o diferență de culoare contrastantă (culori închise / culori deschise) între perete și podea |
